WDB9066331P627675

## Angaben zum Fahrzeug

## Zustandsbericht

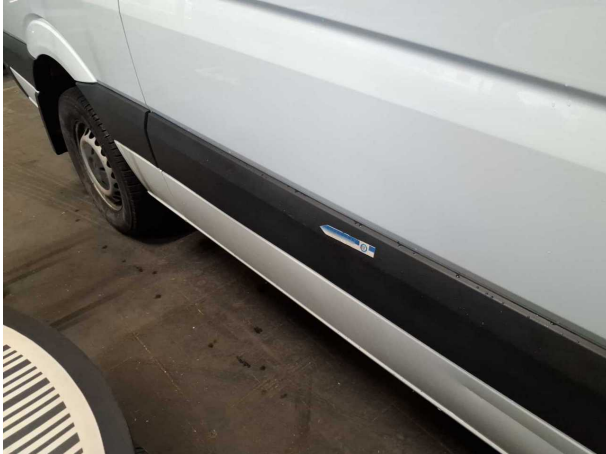
**Beschädigung #13:** Schiebetür rechts: Schiebetür - Delle / Lackschaden - instandsetzen und lackieren
