WWZZZ3CZLE068258

## Angaben zum Fahrzeug

## Zustandsbericht

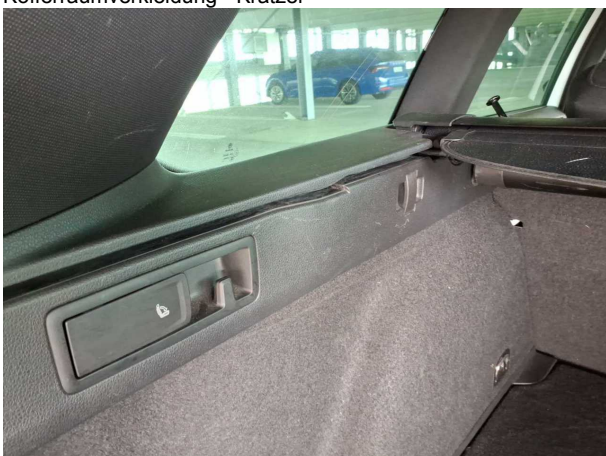
**Beschädigung #2:** Verkleidungen/Abdeckungen: Kofferraumverkleidung - Kratzer

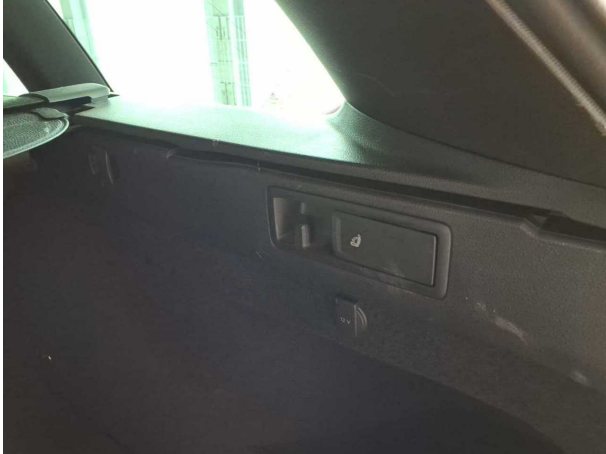
**Beschädigung #2:** Verkleidungen/Abdeckungen: Kofferraumverkleidung - Kratzer

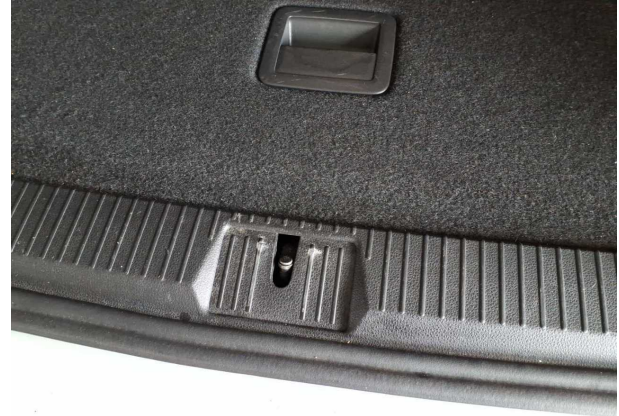
**Beschädigung #2:** Verkleidungen/Abdeckungen:  
Kofferraumverkleidung - Kratzer

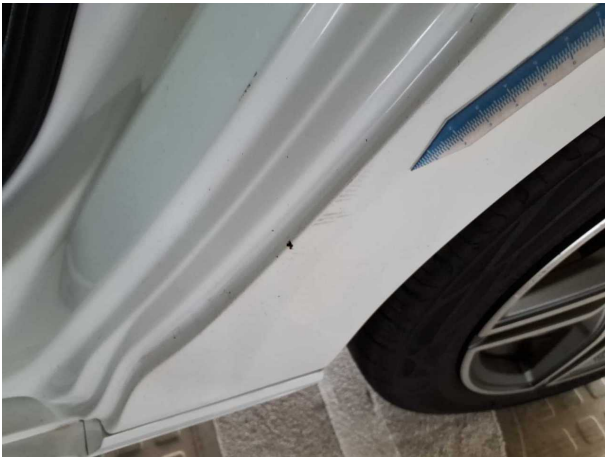
**Beschädigung #18:** Seitenwand links: Seitenwand - Kratzer - Smart Repair

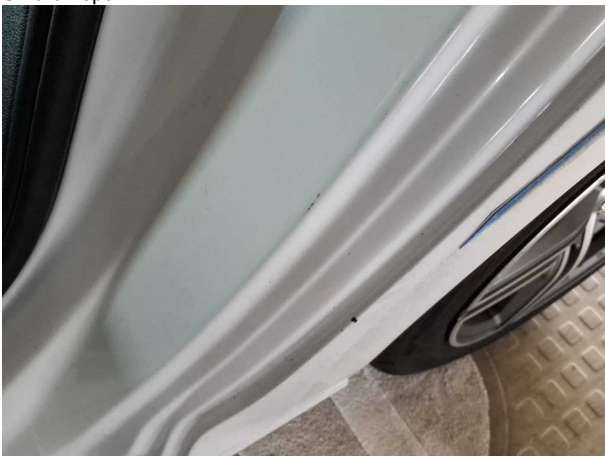
**Beschädigung #18:** Seitenwand links: Seitenwand - Kratzer - Smart Repair
