**TÜVNORD****Zustandsbericht****TÜV NORD Autoservice GmbH - Wurster Straße 92 - 27580 Bremerhaven**

**1. Allgemeine Fahrzeugdaten**

| Typ: | <b>XC90</b> |
| Fahrgestellnummer: | <b>YV1CM91G841052661</b> |

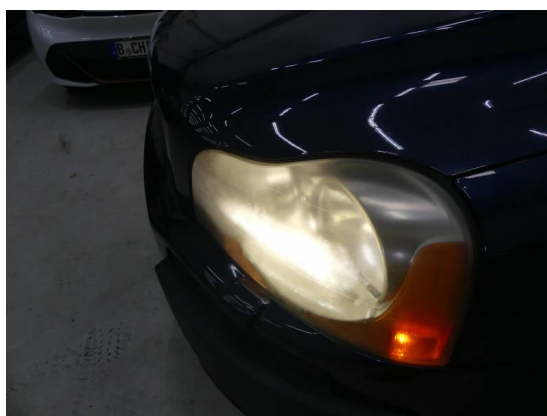
Bild 42: Technik / Scheinwerfer matt/verschlissen

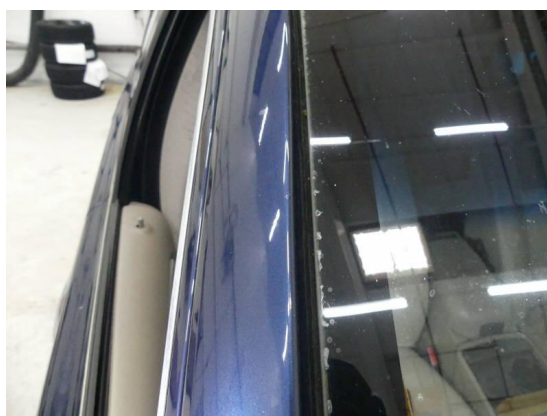
Bild 48: Karosserie / Frontscheibe Schicht-Ablösung

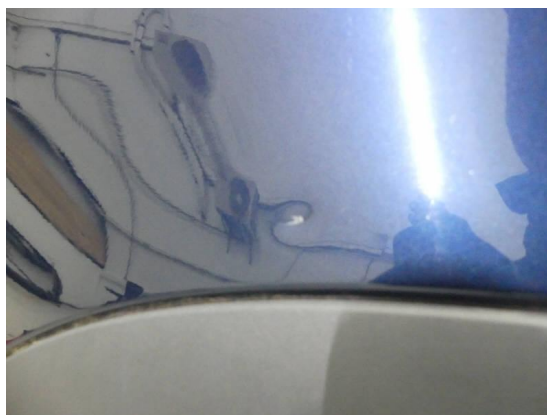
Bild 62: Karosserie / Kotflügel vorne rechts  
Kratzer+Delle

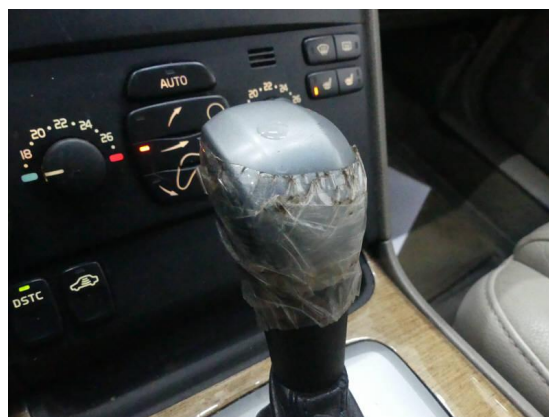
Bild 76: Innenraum / Schaltknauf gebrochen

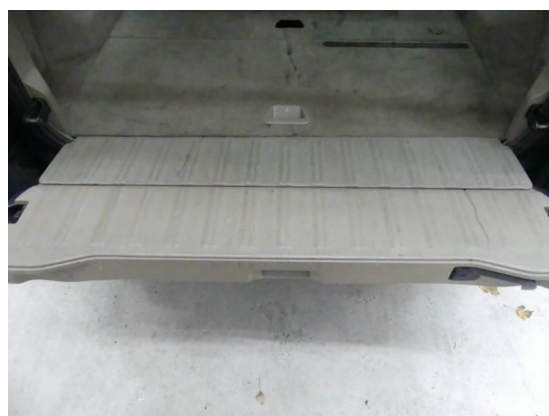
Bild 78: Innenraum / Heckklappenverkleidung gebrochen

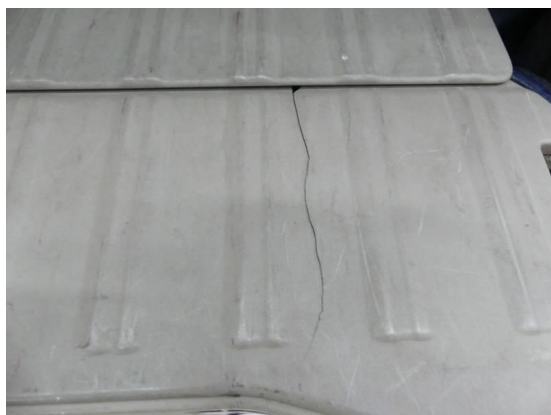
Bild 79: Innenraum / Heckklappenverkleidung gebrochen
