**TÜVNORD****Zustandsbericht****TÜV NORD Autoservice GmbH - Wurster Straße 92 - 27580 Bremerhaven**

**1. Allgemeine Fahrzeugdaten**

Datenquelle: **Zulassungsbescheinigung**  
Hersteller: **Volvo**  
Typ: **V70**  
Fahrgestellnummer: **YV1SW654252485185**  
Erstzulassung: **26.11.2004**  
Getriebe / Gänge: **Schaltgetriebe 5-Gang**  
Schadstoffklasse: **Euro4**  
Vorverwendung: **Privat**

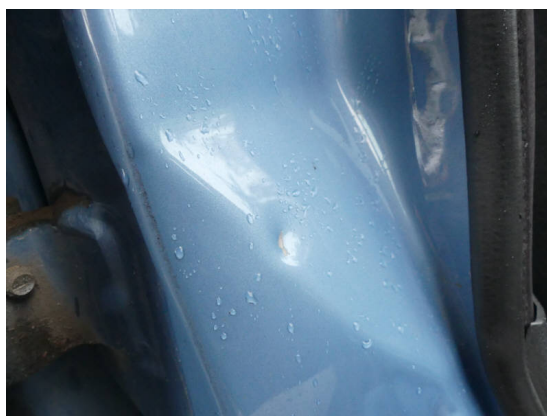
| Nr. | Teil | Bild Nr. | Schaden | Kommentar |
|---|---|---|---|---|
| 3 | Einstieg vorne rechts | 5, 6 | Kratzer+Delle | |

Bild 6: Karosserie / Einstieg vorne rechts  
Kratzer+Delle

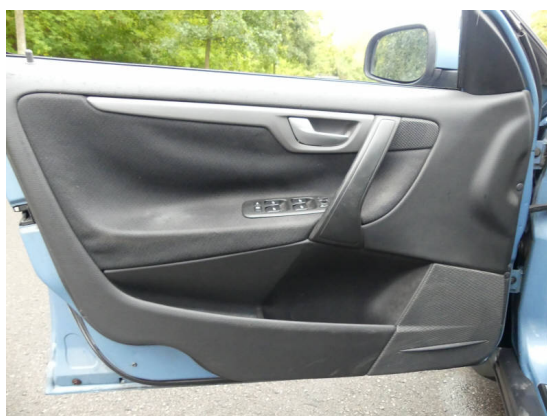
| Nr. | Teil | Bild Nr. | Schaden | Kommentar |
|---|---|---|---|---|
| 5 | Stoff Türverkleidung | 10, 11,<br>12, 13,<br>14, 15,<br>16 | löst sich ab | |

Bild 12: Innenraum / Stoff Türverkleidung löst sich ab

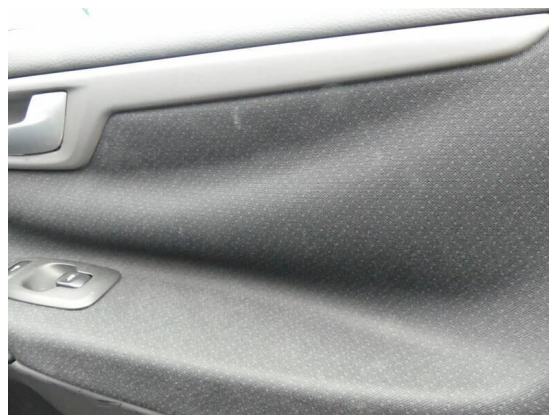
Bild 14: Innenraum / Stoff Türverkleidung löst sich ab

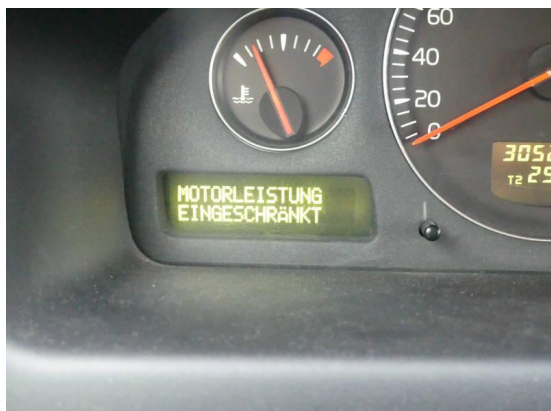
| Nr. | Teil | Bild Nr. | Schaden | Kommentar |
|---|---|---|---|---|
| 8 | Motor | 25 | Funktionsstörung | |

Bild 25: Technik / Motor Funktionsstörung

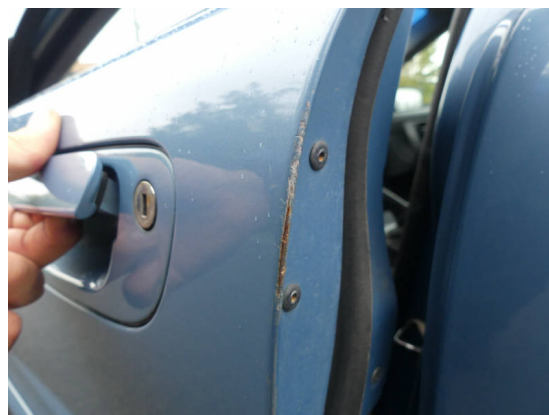
| Nr. | Teil | Bild Nr. | Schaden | Kommentar |
|---|---|---|---|---|
| 13 | Tür vorne links | 37, 38 | Kratzer | |

Bild 38: Karosserie / Tür vorne links Kratzer

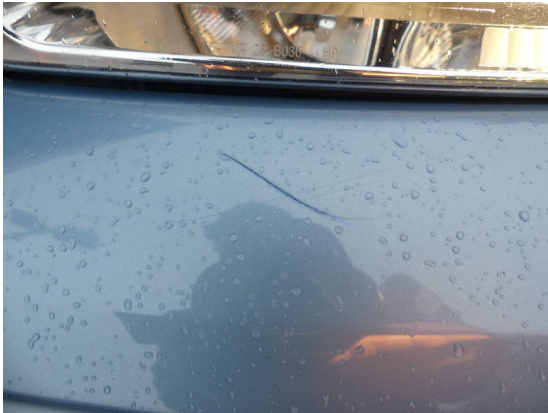
| Nr. | Teil | Bild Nr. | Schaden | Kommentar |
|---|---|---|---|---|
| 15 | Stoßfänger vorne | 42, 43, 44, 45 | Kratzer | |

Bild 43: Karosserie / Stoßfänger vorne Kratzer

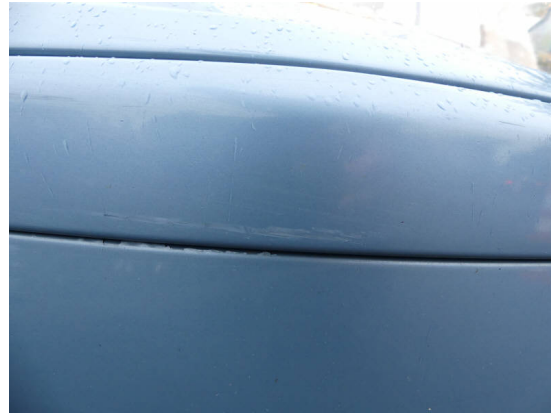
Bild 44: Karosserie / Stoßfänger vorne Kratzer

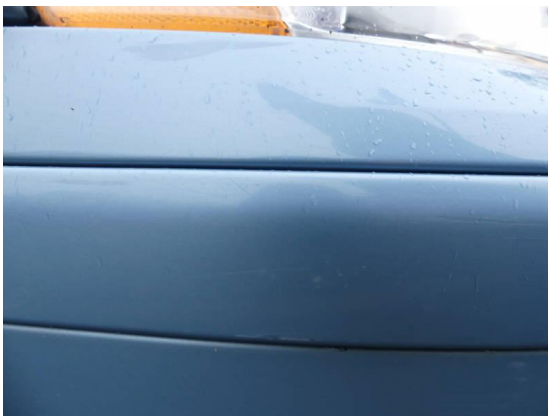
Bild 45: Karosserie / Stoßfänger vorne Kratzer

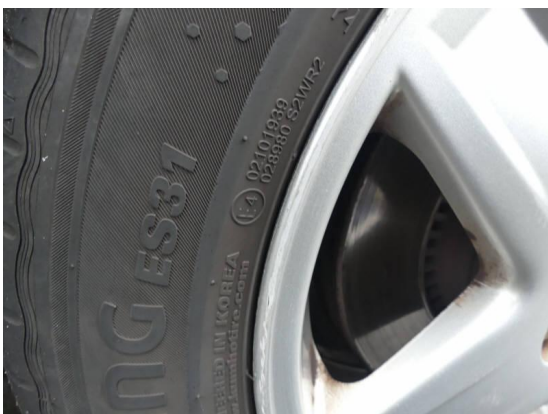
| Nr. | Teil | Bild Nr. | Schaden | Kommentar |
|---|---|---|---|---|
| 16 | Felgen | 46, 47, 48, 49 | Kratzer | |

Bild 47: Reifen - Felge / Felgen Kratzer

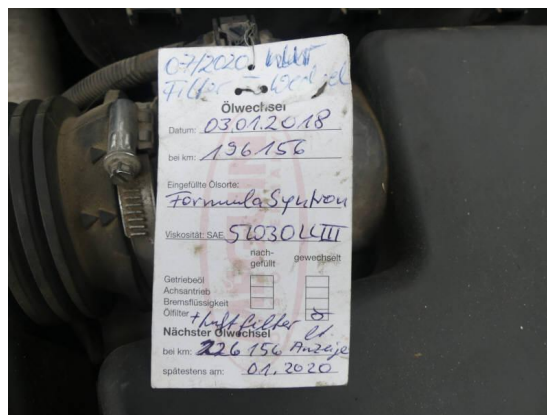
Bild 50: Wartung-Pflege / Service letzter nicht nachvollziehbar
