WV1ZZZ7HZJH130150

## Angaben zum Fahrzeug

## Zustandsbericht

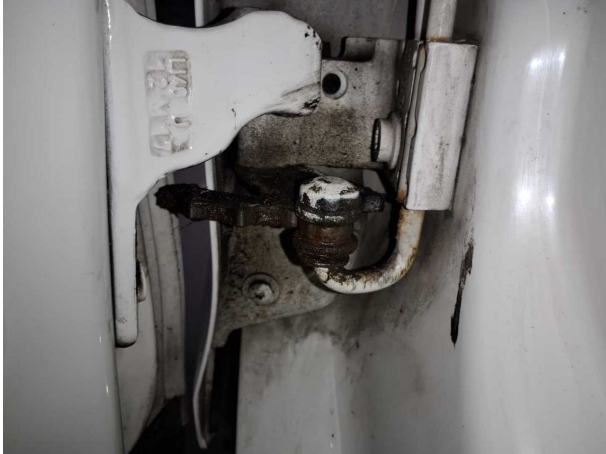
| Nr. | Bauteilgruppe | Beschreibung |
|---|---|---|
| 4 | Tür vorn links | Scharnier Satz (Schwergängig) - Funktion / Zulässigkeit - instandsetzen |

**Beschädigung #4:** Tür vorn links: Scharnier Satz (Schwergängig) - Funktion / Zulässigkeit - instandsetzen

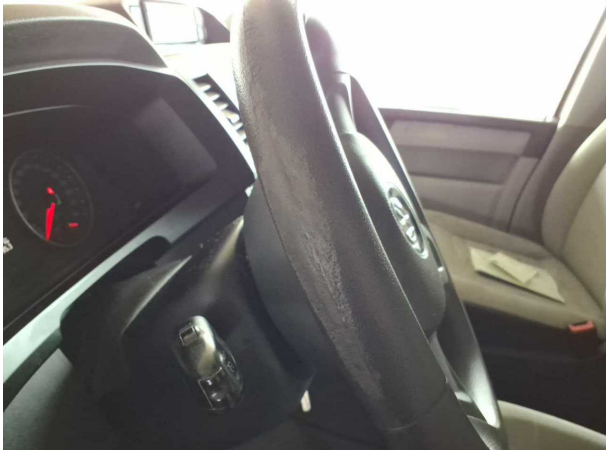
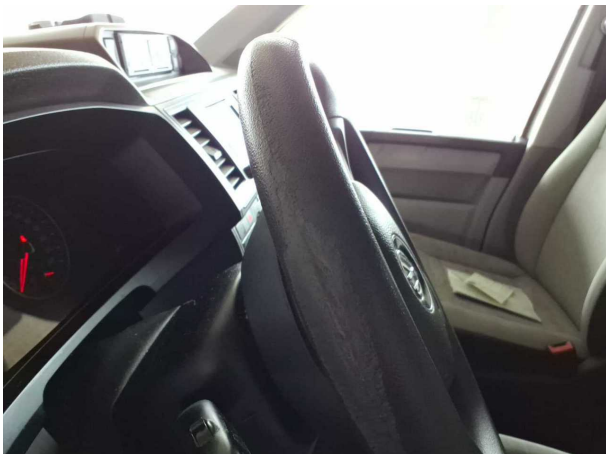
| Nr. | Bauteilgruppe | Beschreibung |
|---|---|---|
| 9 | Lenkanlage | Lenkrad - beschädigt - erneuern |

**Beschädigung #9:** Lenkanlage: Lenkrad - beschädigt - erneuern

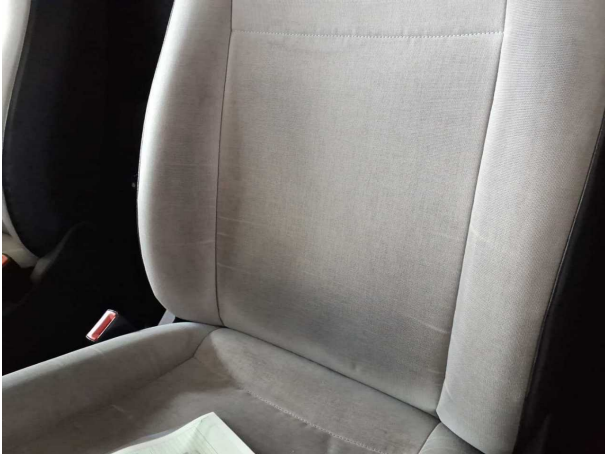
**Beschädigung #22:** Sitz vorn: Lehnenbezug links - verschmutzt - reinigen

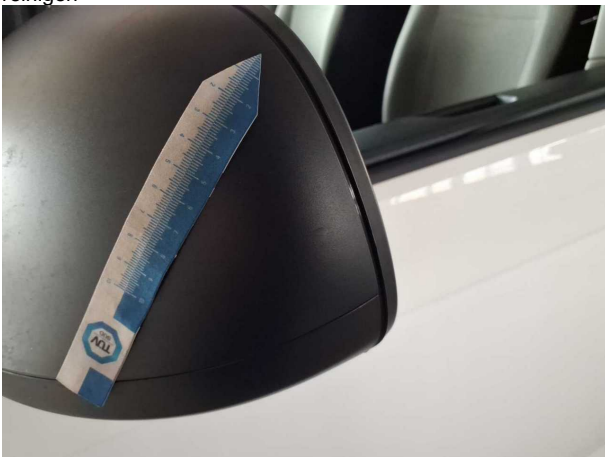
**Beschädigung #23:** Außenspiegel links: Abdeckkappe - Kratzer

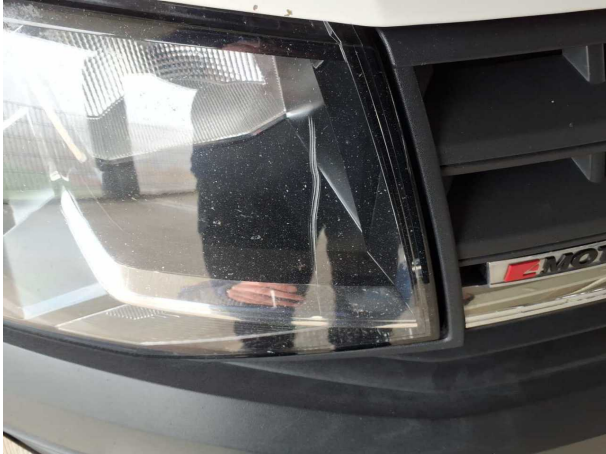
**Beschädigung #24:** Scheinwerfer: Scheinwerfer rechts - Kratzer - erneuern
