## Raport z oględzin pojazdu

| Numer raportu | 216759/10/25-11401 | Data raportu | 15-10-2025 |

| Marka, model | OPEL Insignia A Sports Tourer... |
| Numer rejestracyjny | WD8014P |

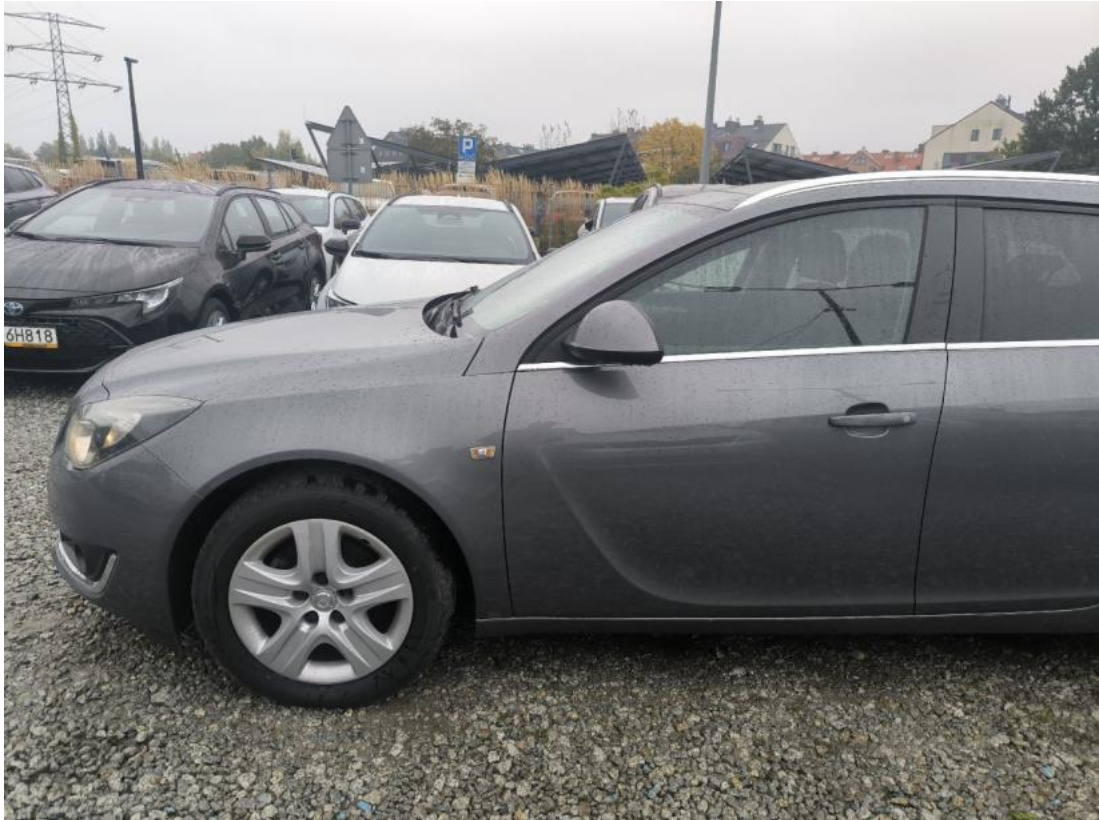
**Fot. 11**

| Poz. | Nazwa pozycji | Opis uszkodzeń | Kwalifik. | Naprawa [rbg] |
|---|---|---|---|---|
| 5 | Drzwi przednie (nieuzbrojone) L | wgniecenie/odkształcenie | | |

Bok lewy z przodu

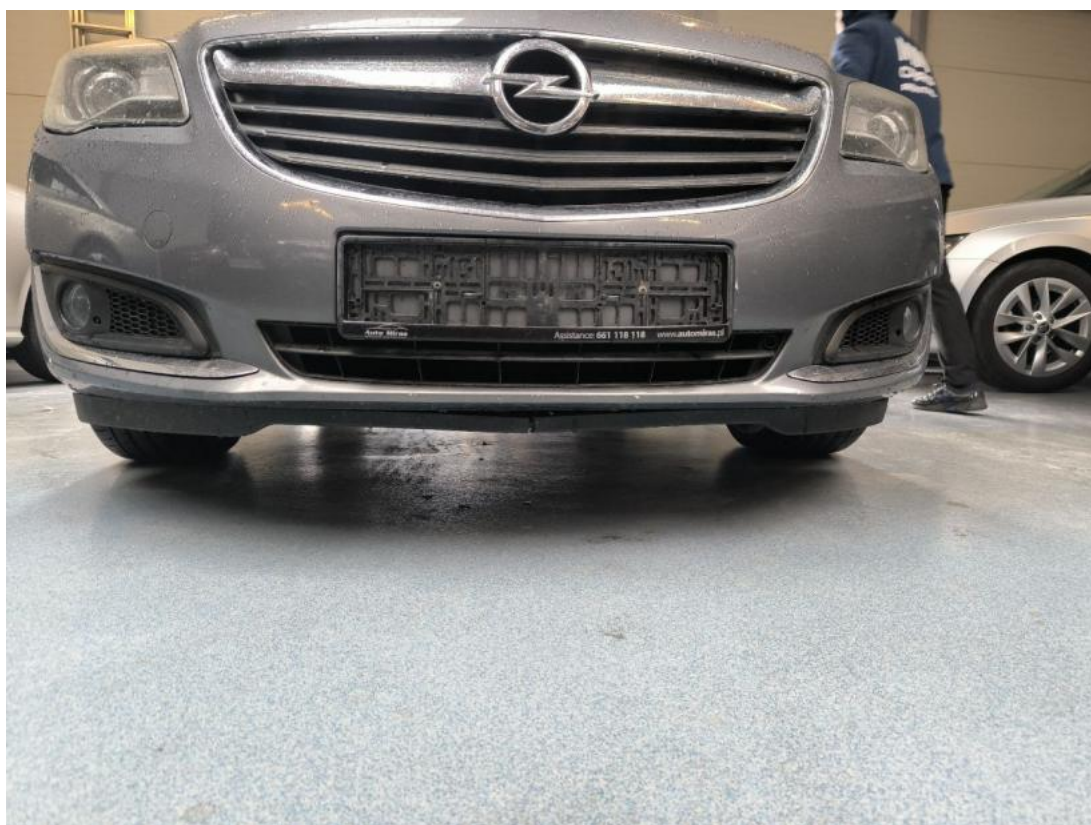
**Fot. 36**

| Poz. | Nazwa pozycji | Opis uszkodzeń | Kwalifik. | Naprawa [rbg] |
|---|---|---|---|---|
| 4 | Okładzina zderzaka przedniego | rysa/odprysk | | |

Zderzak - zdjęcie poglądowe 1

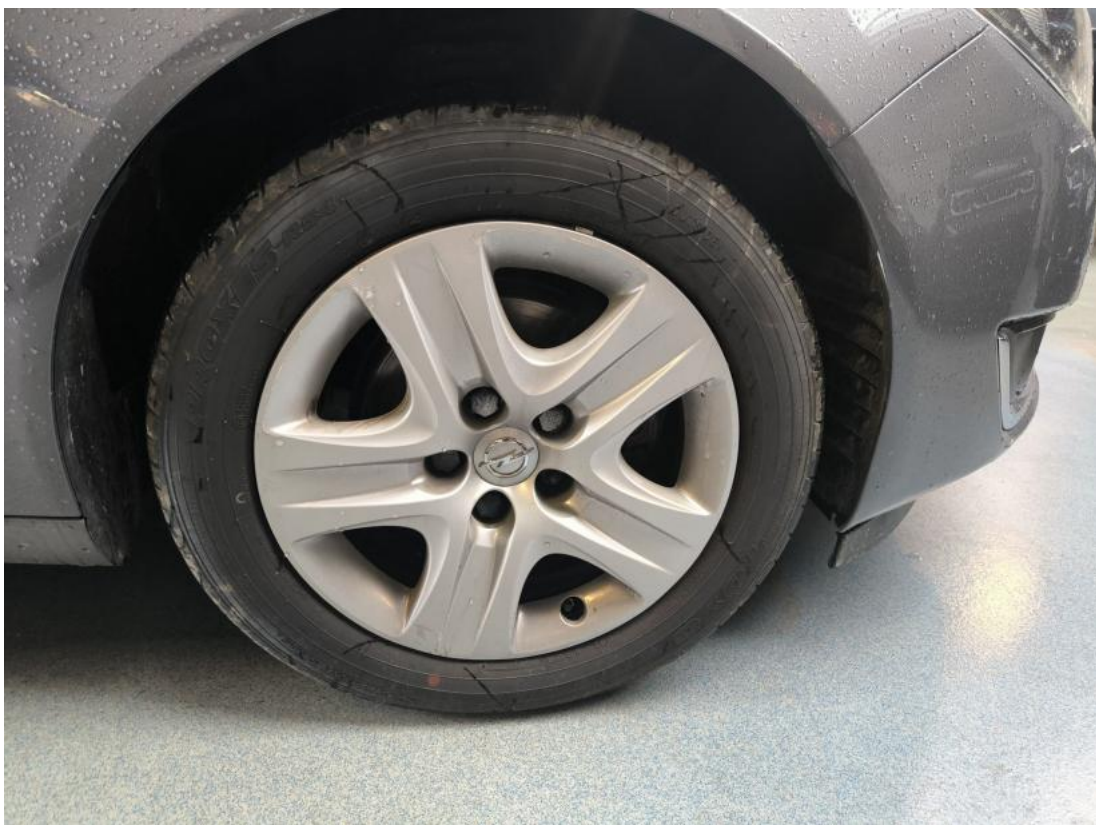
**Fot. 40**

| 6 | Kołpak koła przód R | rysa/odprysk | | |

Kołpak przedni P - zdjęcie poglądowe 1

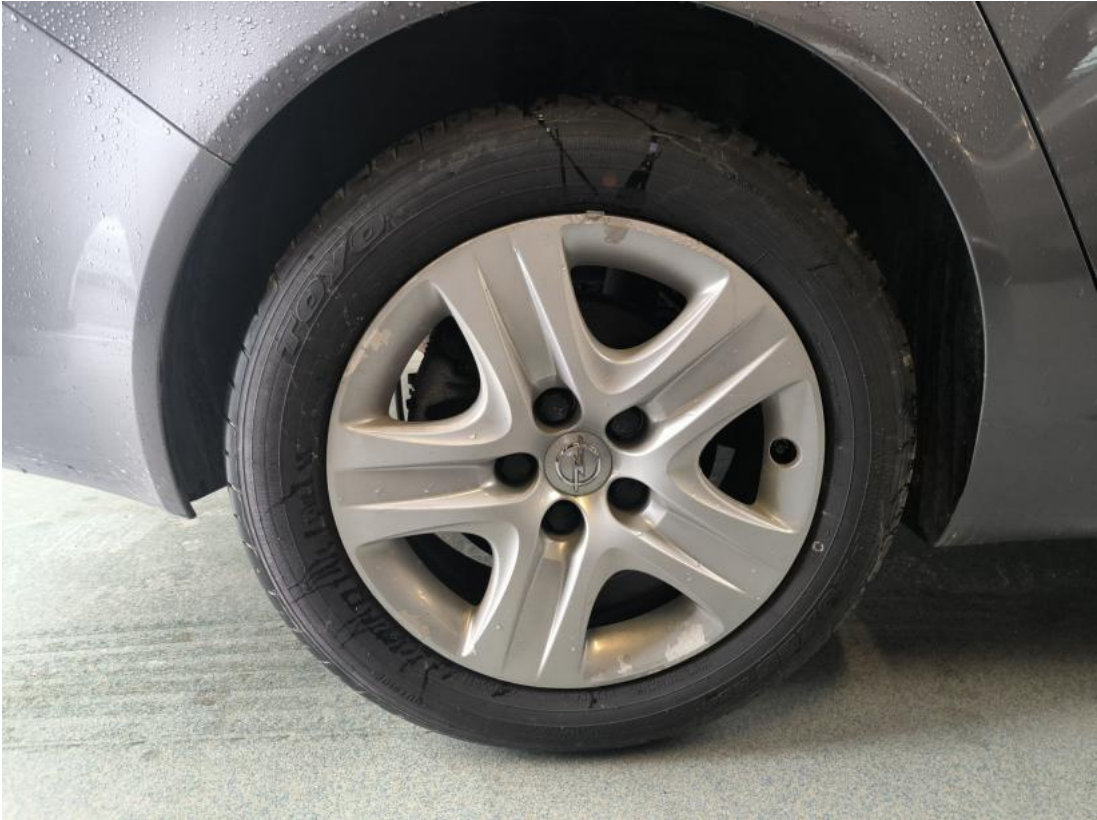
**Fot. 43**

| Poz. | Nazwa pozycji | Opis uszkodzeń | Kwalifik. | Naprawa [rbg] |
|---|---|---|---|---|
| 1 | Kołpak koła tył R | rozerwanie | WY | 0.3 |

Kołpak tylny P - zdjęcie poglądowe 1

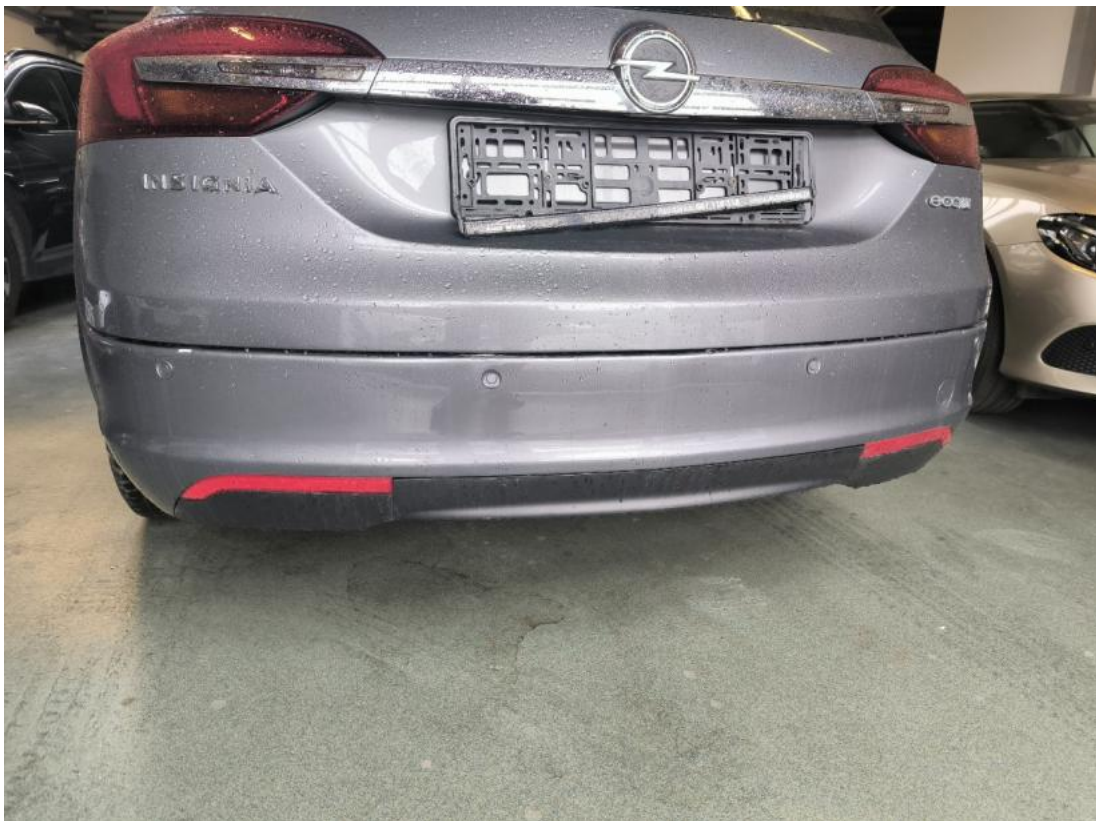
**Fot. 46**

| Poz. | Nazwa pozycji | Opis uszkodzeń | Kwalifik. | Naprawa [rbg] |
|---|---|---|---|---|
| 3 | Okładzina zderzaka tylnego | rysa/odprysk, wgniecenie/odkształcenie, pęknięcia powłoki lakierowej | NA | 1 |

Zderzak tylny - zdjęcie poglądowe 1

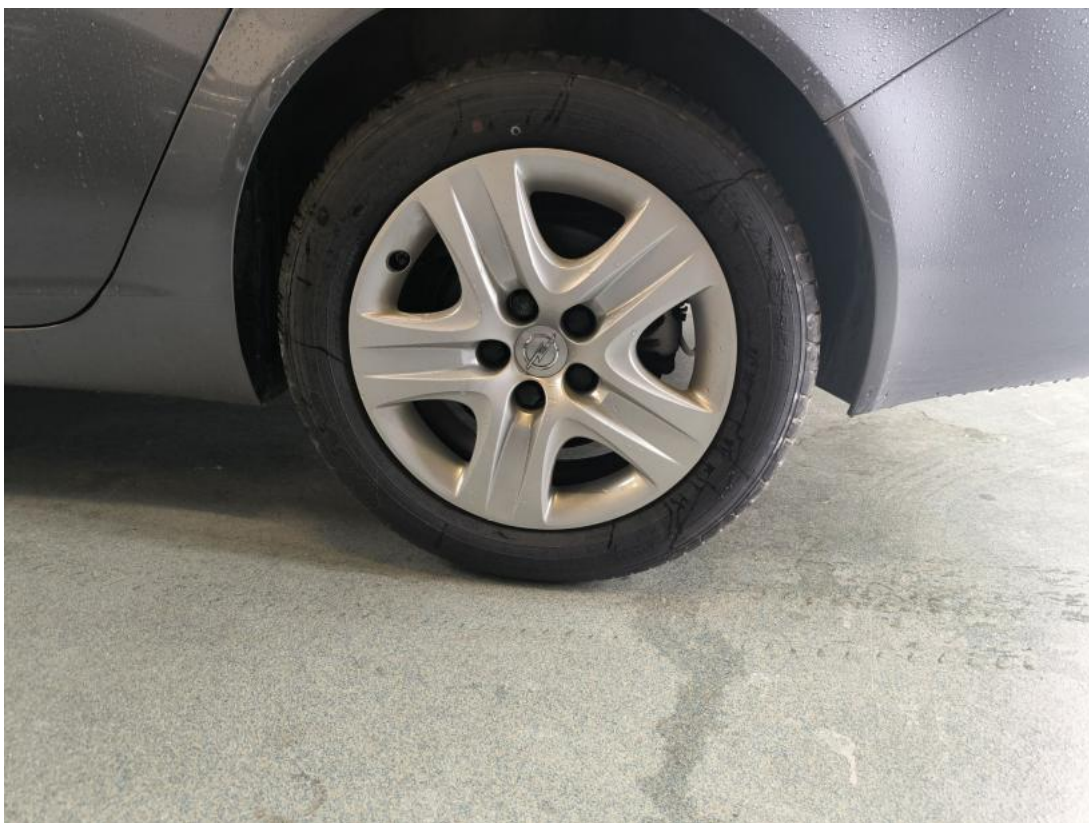
**Fot. 49**

Kołpak tylny L - zdjęcie poglądowe 1

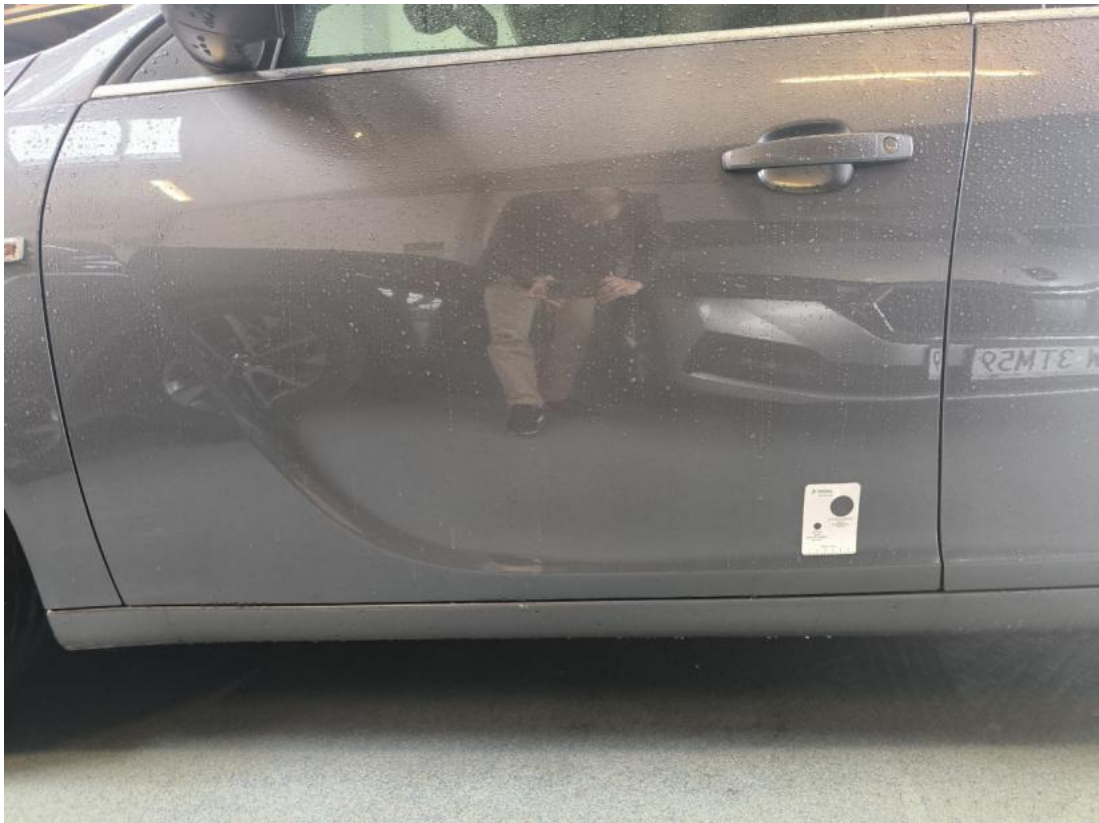
**Fot. 53**

Drzwi przed L - zdjęcie poglądowe 1

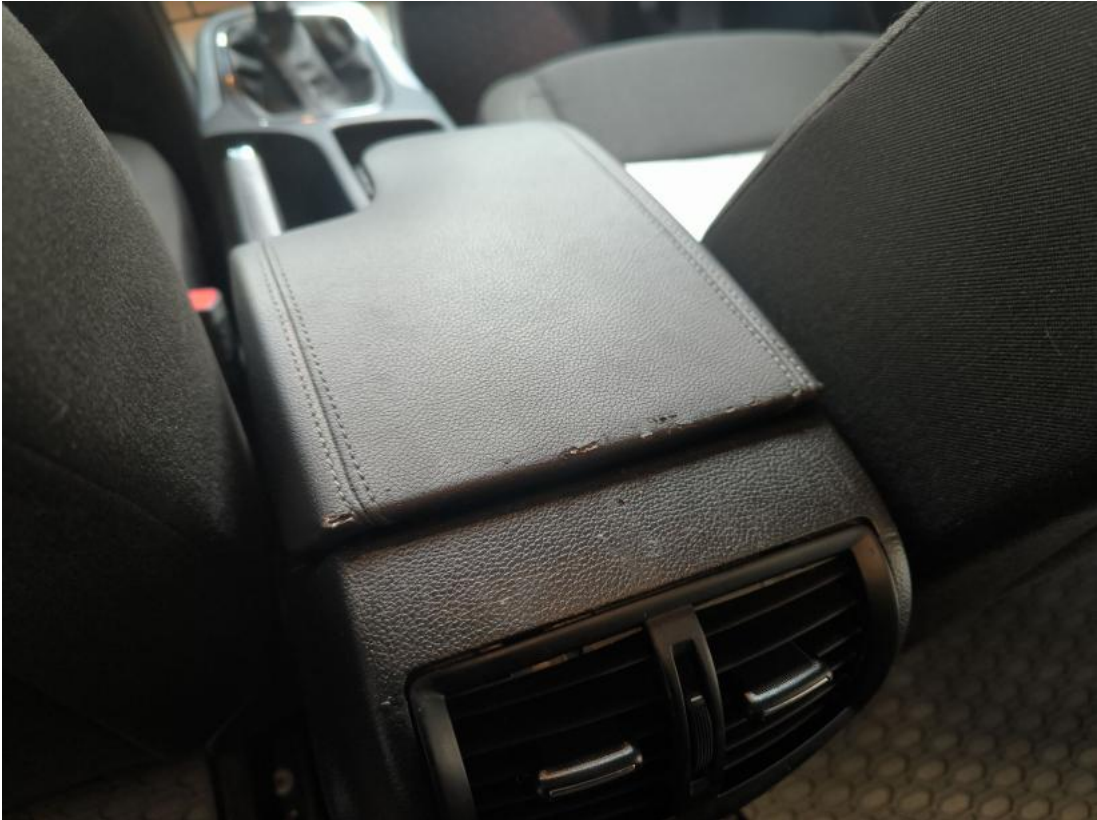
**Fot. 55**

Konsola tunelu śr. - zdjęcie pogładowe 1

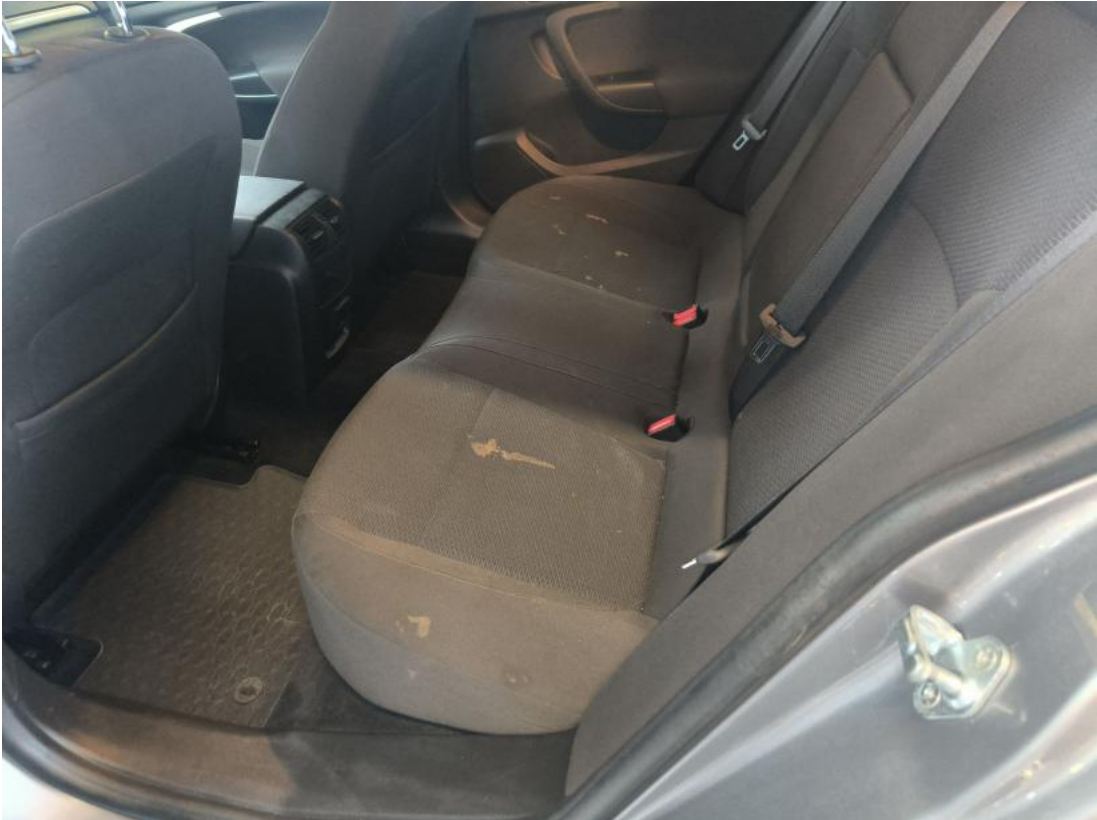
**Fot. 57**

Kanapa tyl. - zdjęcie poglądowe 1
