WAUZZZ4GXGN089577

## Angaben zum Fahrzeug

## Zustandsbericht

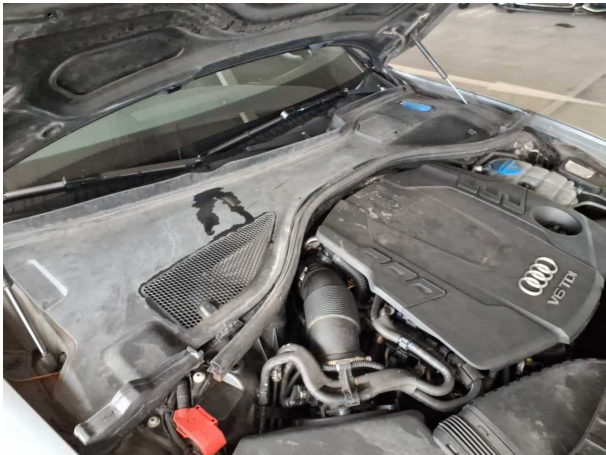
| Nr. | Bauteilgruppe | Beschreibung |
|---|---|---|
| 1 | Karosserie | Stirnwandverkleidung (Dichtung) - lose - erneuern |

**Beschädigung #1:** Karosserie: Stirnwandverkleidung (Dichtung) - lose - erneuern
