Marka, model  
**MERCEDES-BENZ B 200**

Numer rejestracyjny  
**PZ3E443**

Numer VIN  
**WDD2462011J033853**

## Mapa niedoskonałości - Nadwozie

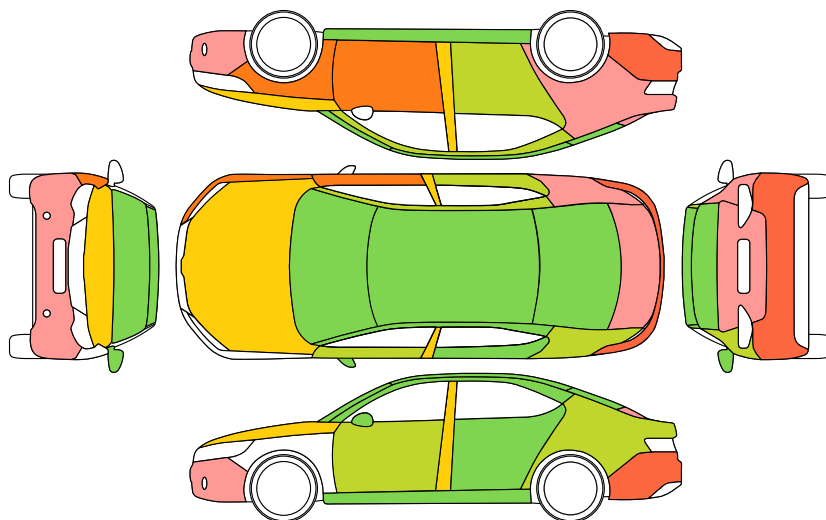
| ✓ Dach | ⚠ Szyba czołowa | ✓ Maska |
| ✓ Reflektor LP | ✓ Reflektor PP | ⚠ Zderzak przód |
| ⚠ Drzwi LT | ⚠ Wnęka drzwi LT | ⚠ Błotnik LT |
| ⚠ Szyba tylna | ⚠ Próg L | ⚠ Kłapa bagażnika |
| ⚠ Zderzak tył | ✓ Dokładka zderzaka tył | ✓ Szyba PT |
| ⚠ Drzwi PT | ✓ Wnęka drzwi PT | ⚠ Błotnik PT |
| ⚠ Próg P | ⚠ Rama dachu prawa | ✓ Szyba PP |
| ⚠ Drzwi PP | ✓ Wnęka drzwi PP | ✓ Słupek P |
| ✓ Lusterko prawe | ⚠ Błotnik PP | |
