WAUZZZF43NA036131

## Angaben zum Fahrzeug

## Zustandsbericht

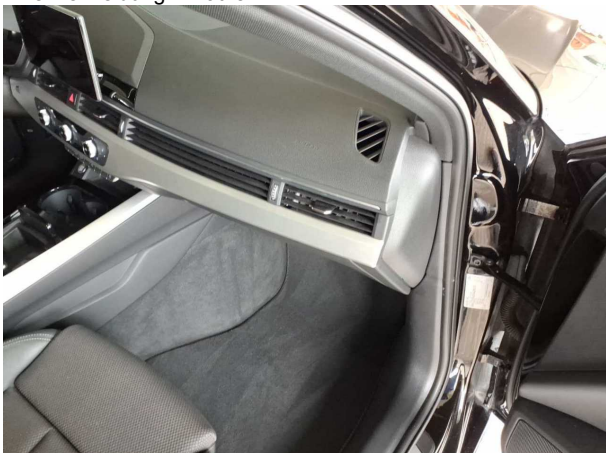
| Nr. | Bauteilgruppe | Beschreibung |
|---|---|---|
| 3 | Instrumententafel | Instrumententafel - Kratzer |

**Beschädigung #3:** Instrumententafel: Instrumententafel - Kratzer

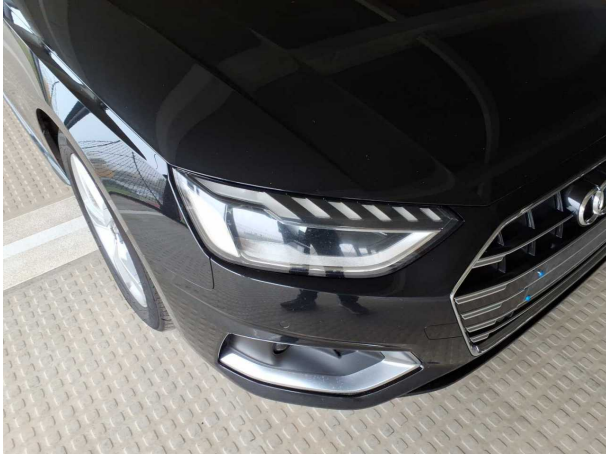
| Nr. | Bauteilgruppe | Beschreibung |
|---|---|---|
| 8 | Scheinwerfer | Scheinwerfer rechts - Steinschlag |

**Beschädigung #8:** Scheinwerfer: Scheinwerfer rechts - Steinschlag

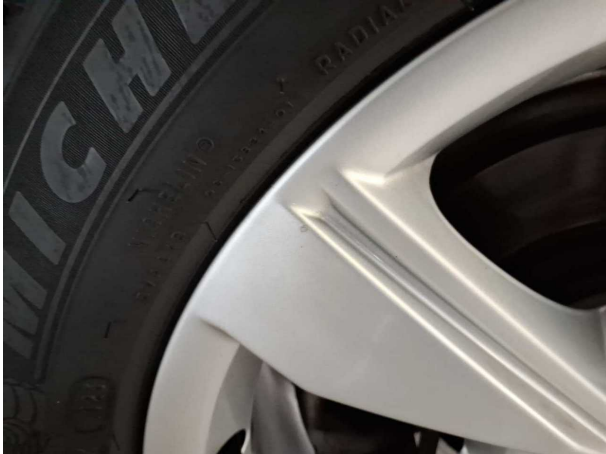
**Beschädigung #12:** Rad/Reifen: Leichtmetallfelge hinten links - Kratzer

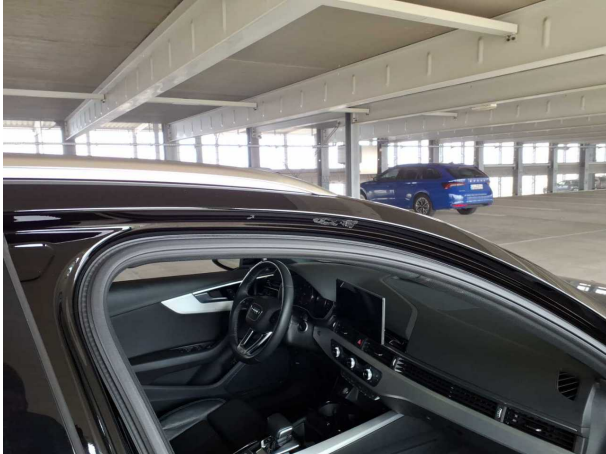
**Beschädigung #21:** Fahrzeugdach: Dachholm rechts - beklebt/ beschriftet - entkleben/neutralisieren

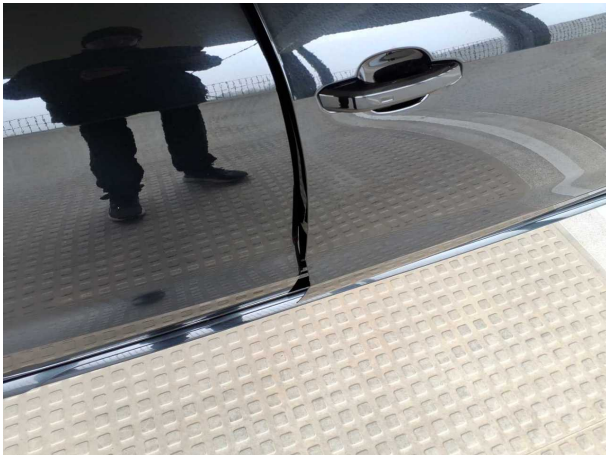
**Beschädigung #22:** Tür vorn rechts: Türkante - Kratzer

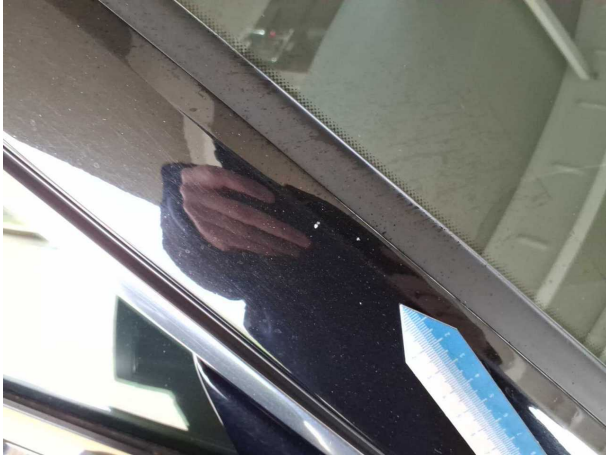
**Beschädigung #23:** Karosserie: A-Säule rechts - Steinschlag
