## Raport z oględzin pojazdu

| Numer raportu | 216834/10/25-11401 | Data raportu | 21-10-2025 |

| Marka, model | FORD Focus Kombi 14-18 |
| Numer rejestracyjny | SK439NG |

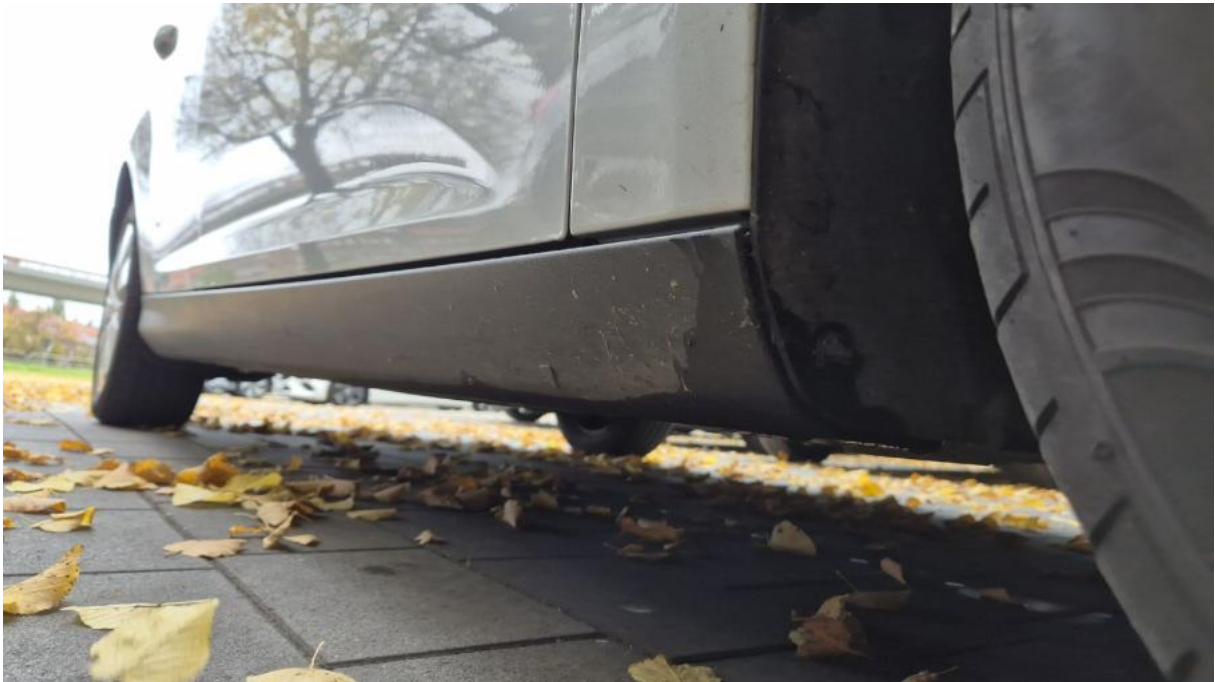
**Fot. 4**

| Poz. | Nazwa pozycji | Opis uszkodzeń | Kwalifik. | Naprawa [rbg] |
|---|---|---|---|---|
| 11 | Próg R | rysa/odprysk, wgniecenie/odkształcenie | | |

Próg prawy (widok od przodu)

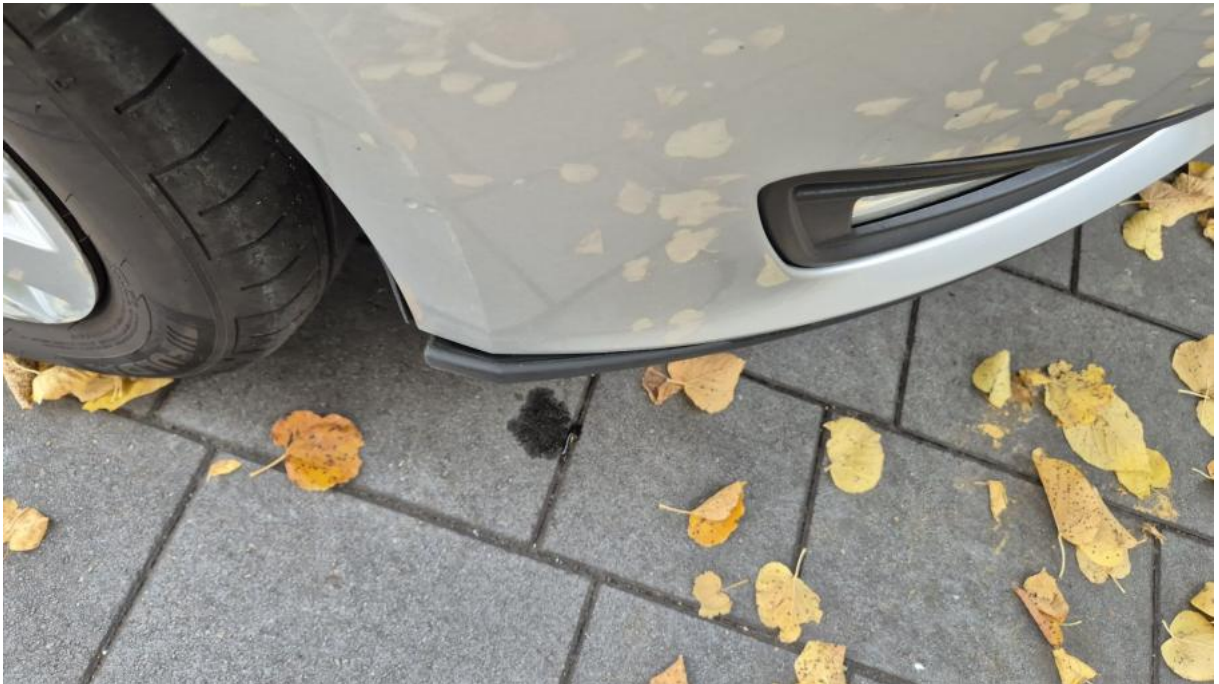
**Fot. 39**

| Poz. | Nazwa pozycji | Opis uszkodzeń | Kwalifik. | Naprawa [rbg] |
|---|---|---|---|---|
| 3 | Spoiler czołowy | niewłaściwe pasowanie, wgniecenie/odkształcenie | NA | 0.3 |

Spoiler zderzaka przedniego - zdjęcie poglądowe 1
