**Betreff** Minderwertgutachten

**Amtliches Kennzeichen** GZ-TR730

**Fahrzeug-Identnummer** WV1ZZZSYZK9076228

| <b>Modell / Verkaufsbezeichnung</b> | CRAFTER |

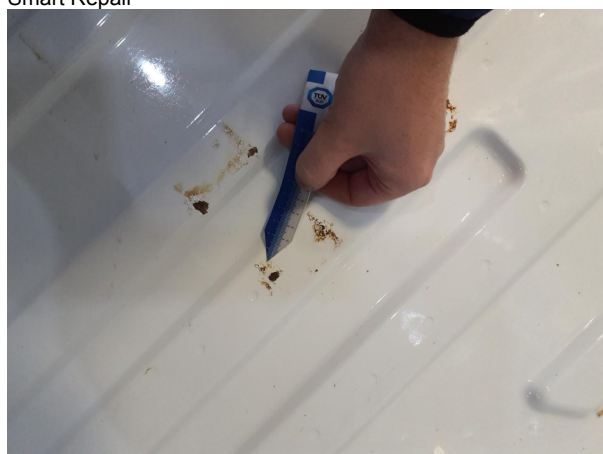
**Beschädigung 13:** Interieur: Laderaumboden - Korrosion - Smart Repair
