29.10.2025

**TÜVNORD****Zustandsbericht****TÜV NORD Autoservice GmbH - Wurster Straße 92 - 27580 Bremerhaven**

Datenquelle: **VIN-Abfrage**  
Hersteller: **Opel**  
Typ: **Astra J Lim. 5-trg.**  
Fahrgestellnummer: **W0LPF6EC6AG095996**  
Erstzulassung: **02.08.2010**  
Getriebe / Gänge: **Schaltgetriebe, 6 Gänge**  
Schadstoffklasse: **EU5**  
Vorverwendung: **Privat**

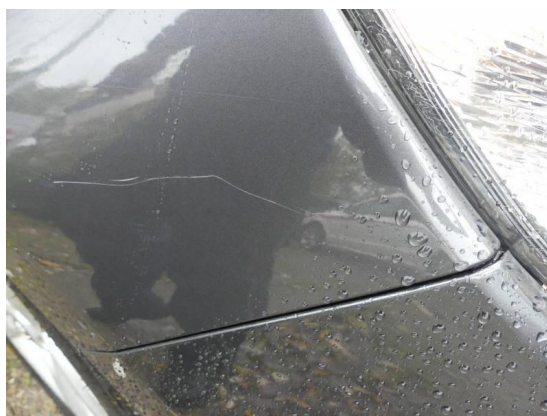
| Nr. | Teil | Bild Nr. | Schaden | Kommentar |
|---|---|---|---|---|
| 3 | Kotflügel vorne rechts | 5, 6, 7 | Kratzer+Delle | |

Bild 6: Karosserie / Kotflügel vorne rechts Kratzer+Delle

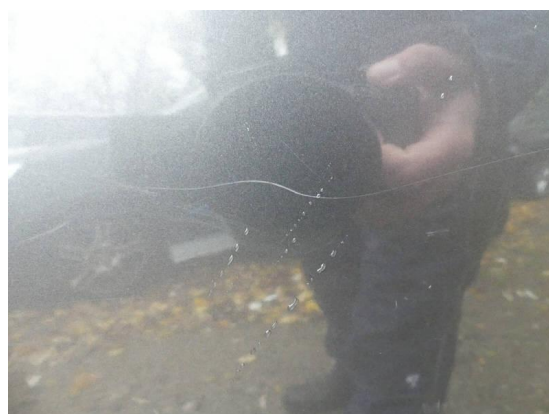
Bild 36: Karosserie / Tür hinten links Kratzer+Delle
