Koch Gruppe Automobile AG
 Marzahner Chaussee 219
 12681-Berlin

29.10.2025

TÜVNORD**Zustandsbericht****TÜV NORD Autoservice GmbH - Wurster Straße 92 - 27580 Bremerhaven**

Datenquelle: **VIN-Abfrage**
 Hersteller: **Skoda**
 Typ: **Yeti**
 Fahrgestellnummer: **TMBJF75L9C6069799**
 Erstzulassung: **20.07.2012**
 Getriebe / Gänge: **Schaltgetriebe, 6 Gänge**
 Schadstoffklasse: **EU5**
 Vorverwendung: **Privat**

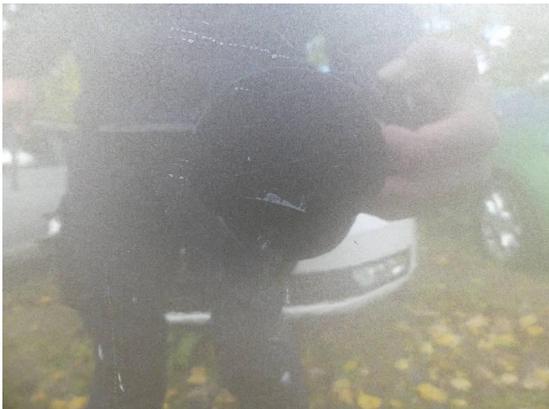
Nr.	Teil	Bild Nr.	Schaden	Kommentar
1	Antenne	1	Marderbiss	
2	Tür vorne rechts	2, 3, 4	Kratzer+Delle	
3	Tür hinten rechts	5, 6, 7	Kratzer	
4	Einstieg hinten rechts	8, 9	Kratzer+Delle	
5	Heckklappe	10, 11, 12, 13, 14, 15	Kratzer+Delle	
6	Stoßfänger (Kunststoff) hinten	16, 17	Kratzer	
7	Fondseite links	18, 19, 20	Kratzer	
8	Tür hinten links	21, 22, 23, 24	Kratzer+Delle	
9	Dach	25, 26	Dellen

Bild 3: Karosserie / Tür vorne rechts Kratzer+Delle
