**TÜVNORD****Zustandsbericht****TÜV NORD Autoservice GmbH - Wurster Straße 92 - 27580 Bremerhaven**

**1. Allgemeine Fahrzeugdaten**

Datenquelle: **Zulassungsbescheinigung**  
Hersteller: **Ford**  
Typ: **Focus**  
Fahrgestellnummer: **WF0NXXGCDN4A78458**  
Erstzulassung: **24.09.2004**  
Getriebe / Gänge: **Schaltgetriebe 5-Gang**  
Schadstoffklasse: **Euro4**  
Vorverwendung: **Privat**

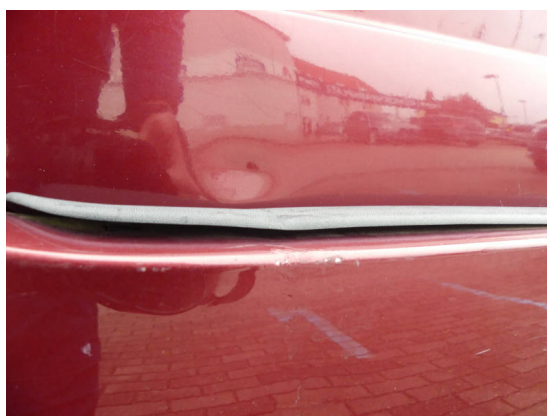
Bild 42: Karosserie / Stoßfänger hinten gebrochen
