## Raport z oględzin pojazdu

| Numer raportu | 409566/10/25-9573 | Data raportu | 09-10-2025 |

| Marka, model | OPEL Insignia B Grand Sport ... |
| Numer rejestracyjny | WD2397H |

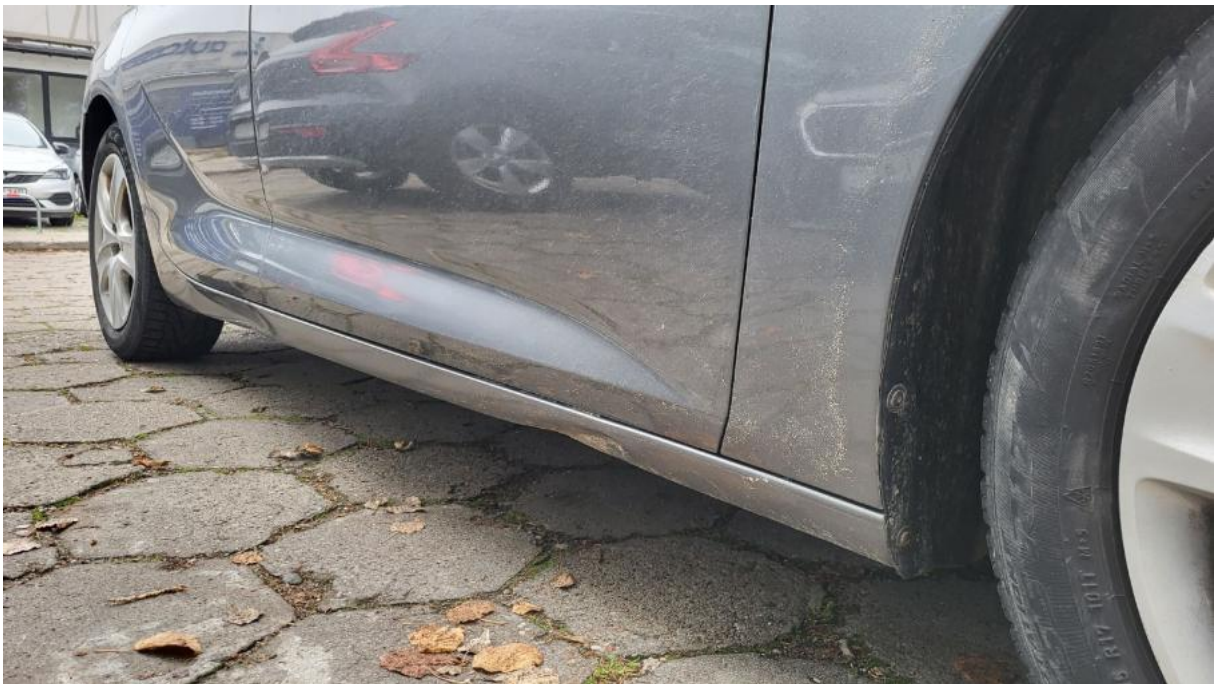
**Fot. 4**

| Poz. | Nazwa pozycji | Opis uszkodzeń | Kwalifik. | Naprawa [rbg] |
|---|---|---|---|---|
| 4 | Próg R | wgniecenie/odkształcenie | NA | 2 |

Próg prawy (widok od przodu)

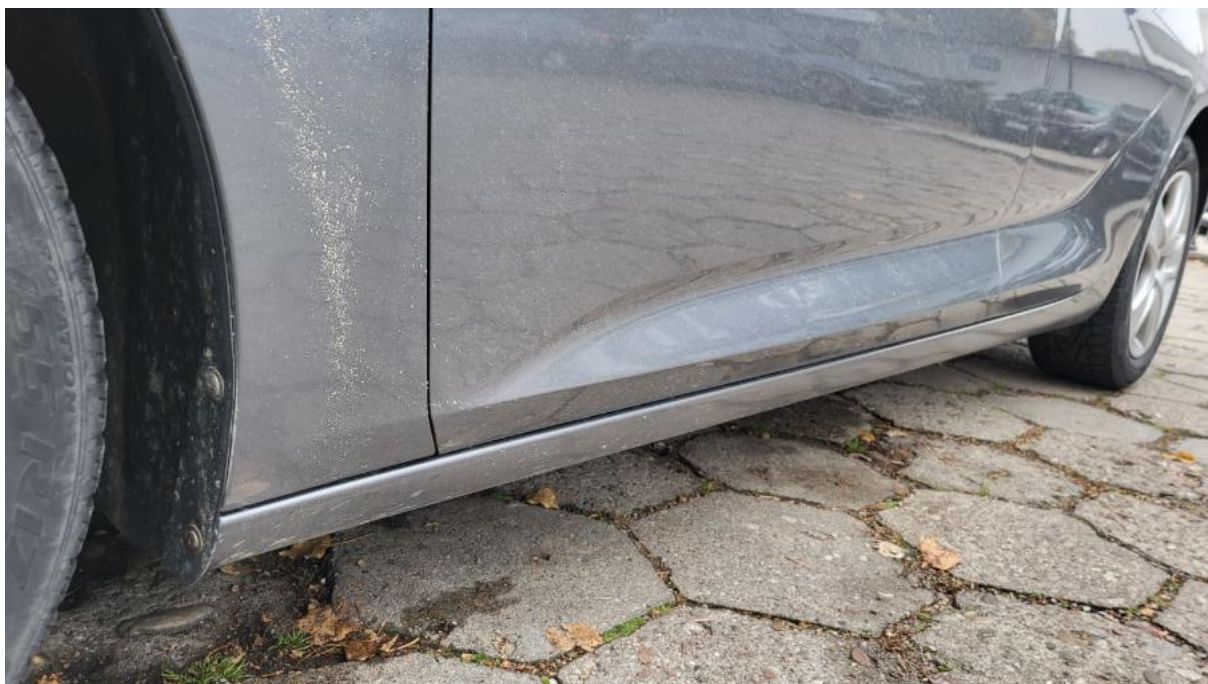
**Fot. 12**

| Poz. | Nazwa pozycji | Opis uszkodzeń | Kwalifik. | Naprawa [rbg] |
|---|---|---|---|---|
| 11 | Próg L | rysa/odprysk | | |

Próg lewy (widok od przodu)

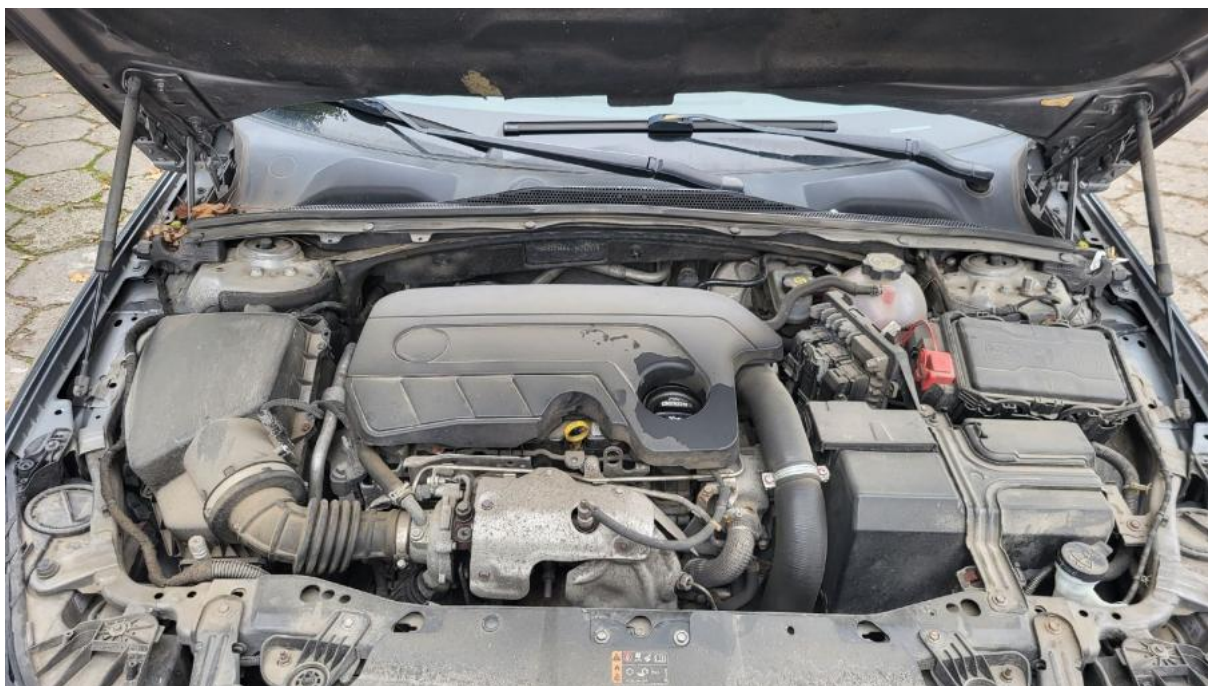
**Fot. 23**

Komora silnika

Wykładzina pokrywy komory silnika - Pęknięcie/rozerwanie 1
