## Raport z oględzin pojazdu

| Numer raportu | 408849/10/25-9573 | Data raportu | 02-10-2025 |

| Marka, model | SKODA Rapid Spaceback 17-19 |
| Numer rejestracyjny | WE394UV |

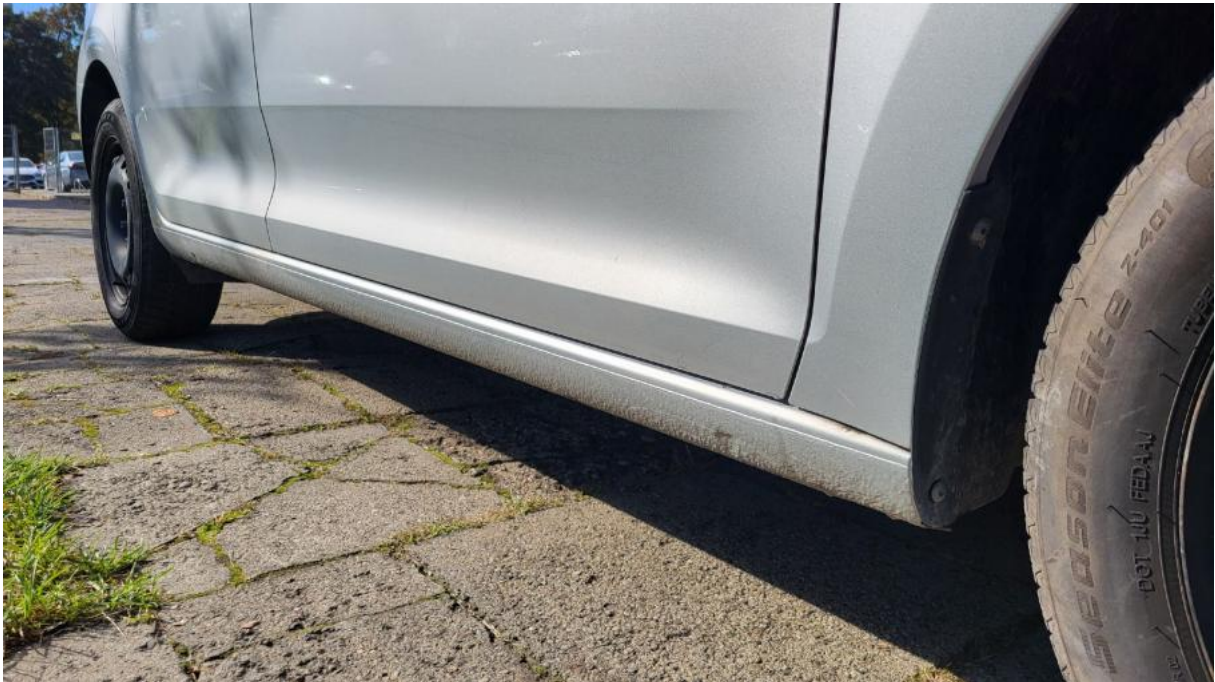
**Fot. 4**

| Poz. | Nazwa pozycji | Opis uszkodzeń | Kwalifik. | Naprawa [rbg] |
|---|---|---|---|---|
| 12 | Próg R | wgniecenie/odkształcenie | NA | 1 |

Próg prawy (widok od przodu)

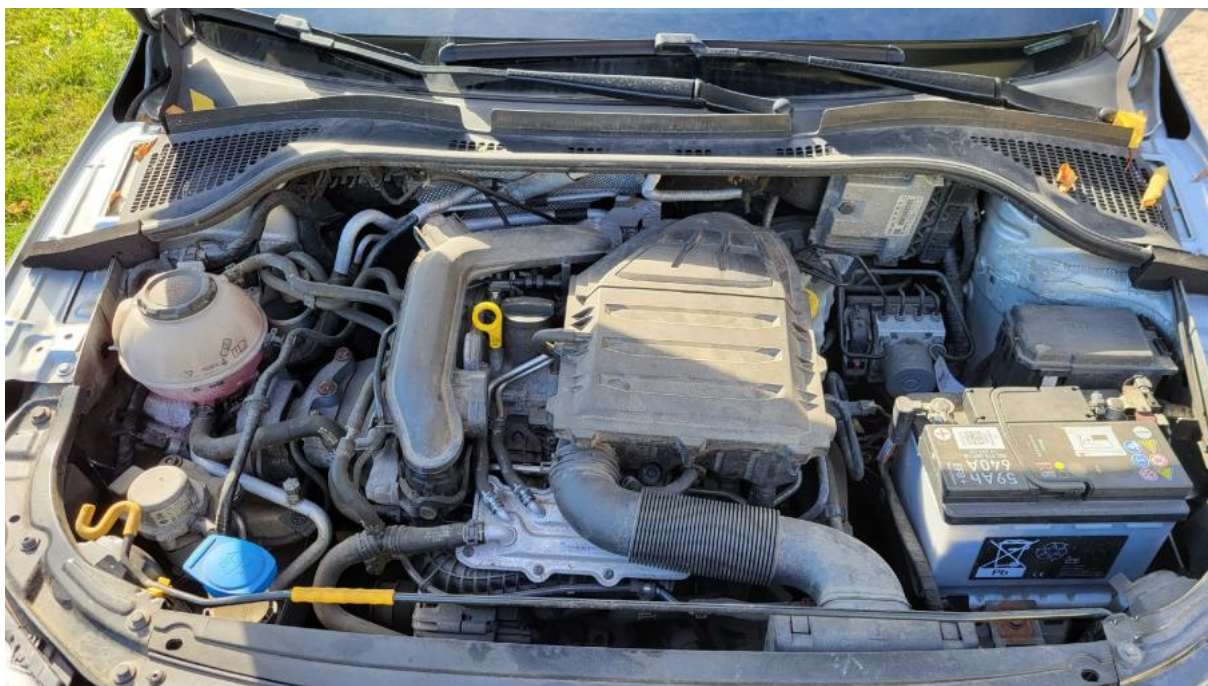
**Fot. 23**

| Poz. | Nazwa pozycji | Opis uszkodzeń | Kwalifik. | Naprawa [rbg] |
|---|---|---|---|---|
| 1 | Wykładzina tłumiąca pokrywy przedniej | pęknięcie/rozerwanie | WY | 0.2 |

Komora silnika

Wykładzina pokrywy komory silnika - Pęknięcie/rozerwanie 1
