## Raport z oględzin pojazdu

| Numer raportu | 07783/10/25-15201 | Data raportu | 17-10-2025 |

| Marka, model | RENAULT Master dCi 165 Ene... |
| Numer rejestracyjny | WD4139T |

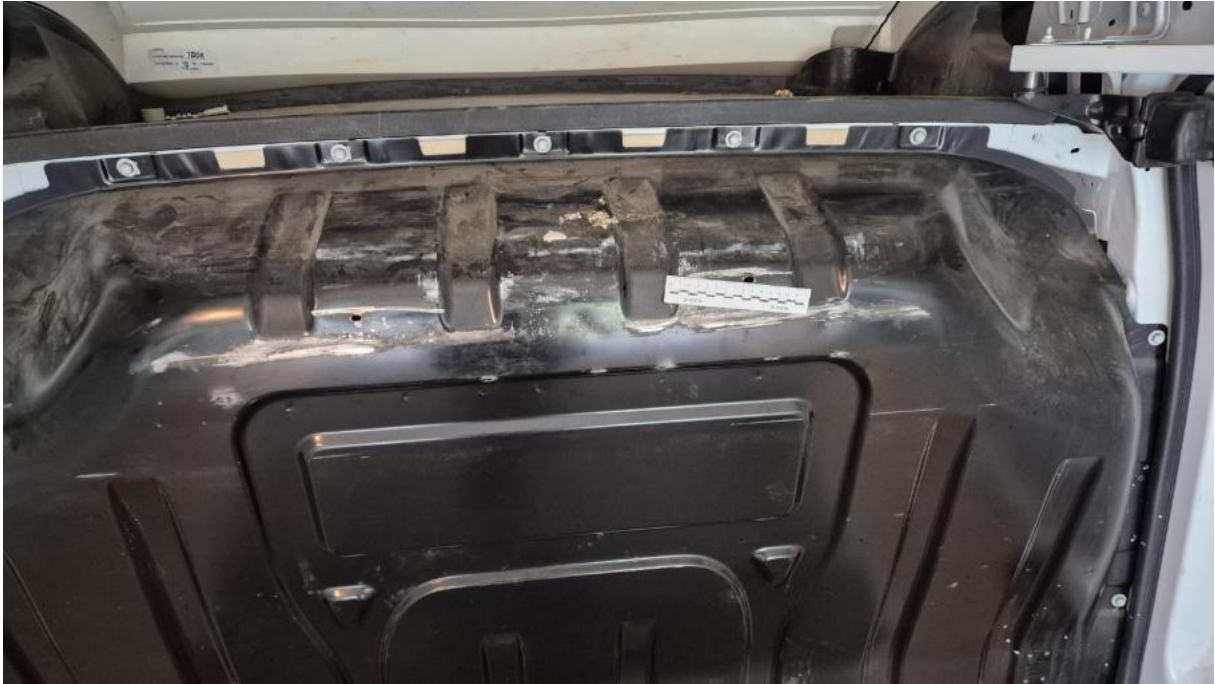
**Fot. 55**

| Poz. | Nazwa pozycji | Opis uszkodzeń | Kwalifik. | Naprawa [rbg] |
|---|---|---|---|---|
| 8 | Przegroda | pęknięcie | WY | 0.7 |

Ściana działowa - zdjęcie poglądowe 1
