**WV1ZZZ2EZF6008004**

## Angaben zum Fahrzeug

## Zustandsbericht

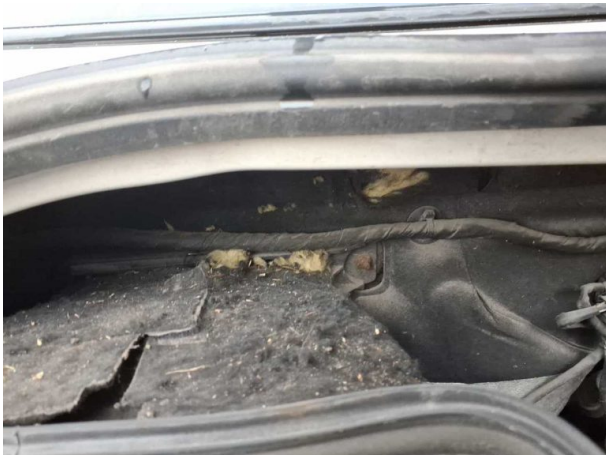
| Nr. | Bauteilgruppe | Beschreibung |
|---|---|---|
| 2 | Fahrerhaus | Dämmmatte - Marderschaden - erneuern |

**Beschädigung #2:** Fahrerhaus: Dämmmatte - Marderschaden - erneuern

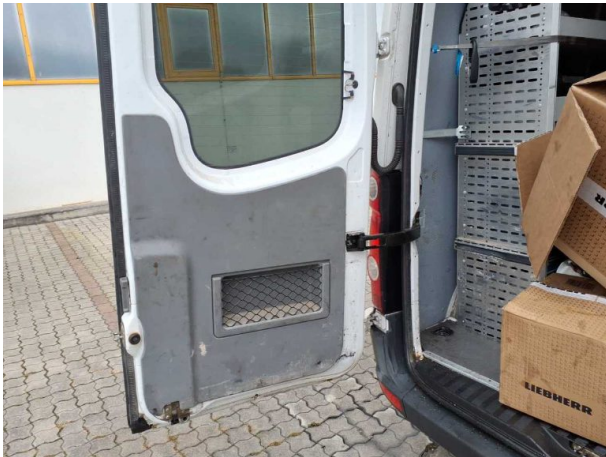
| Nr. | Bauteilgruppe | Beschreibung |
|---|---|---|
| 5 | Interieur | Laderaumboden (und Verkleidungen) - Kratzer |

**Beschädigung #5:** Interieur: Laderaumboden (und Verkleidungen)  
- Kratzer

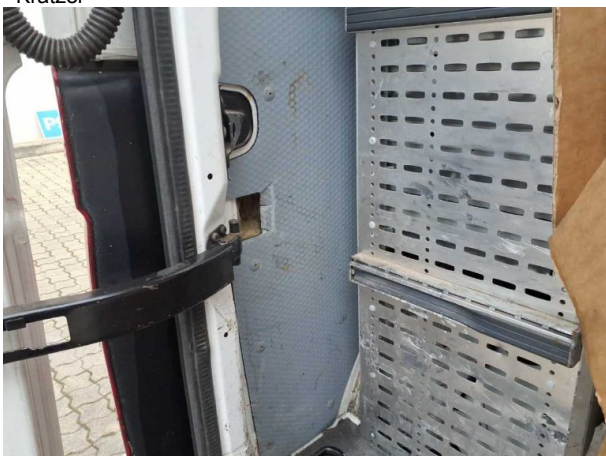
**Beschädigung #5:** Interieur: Laderaumboden (und Verkleidungen)  
- Kratzer

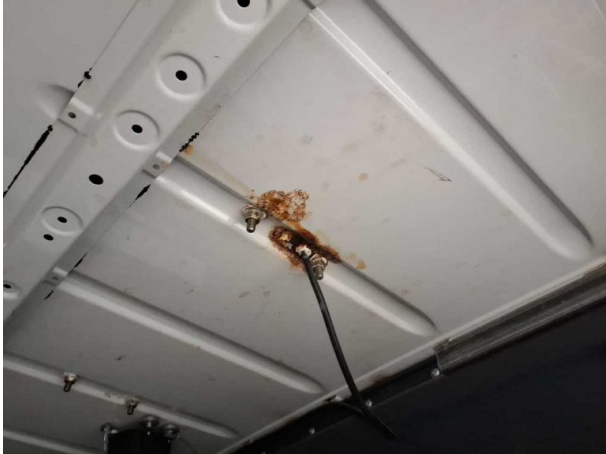
| Nr. | Bauteilgruppe | Beschreibung |
|---|---|---|
| 8 | Fahrzeugdach | Dach - Korrosion - Smart Repair |

**Beschädigung #8:** Fahrzeugdach: Dach - Korrosion - Smart Repair

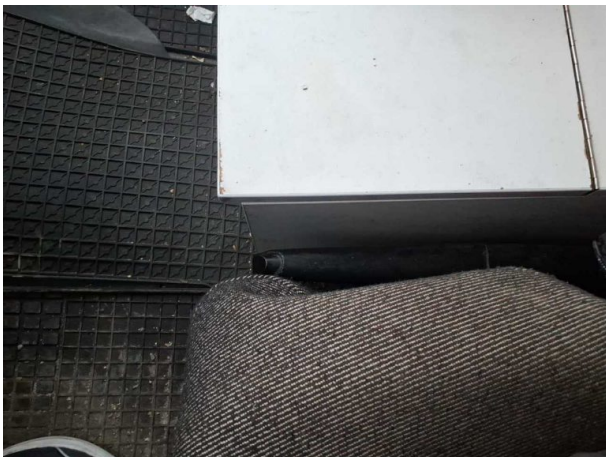
**Beschädigung #9:** Bremsanlage: Parkbremse / Feststellbremse - ohne Funktion - befunden ggf. instandsetzen

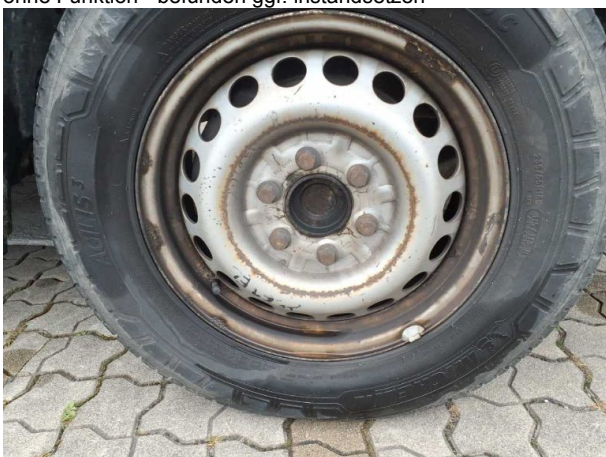
**Beschädigung #11:** Rad/Reifen: Radblende vorn rechts - fehlt - erneuern

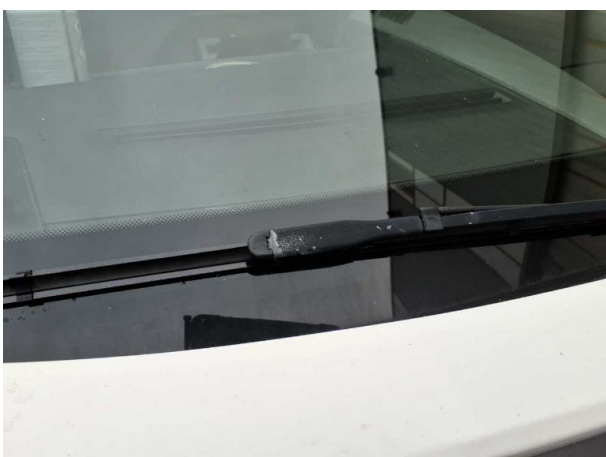
**Beschädigung #19:** Scheibenreinigung: Scheibenwischerarm links (und rechts) - Korrosion

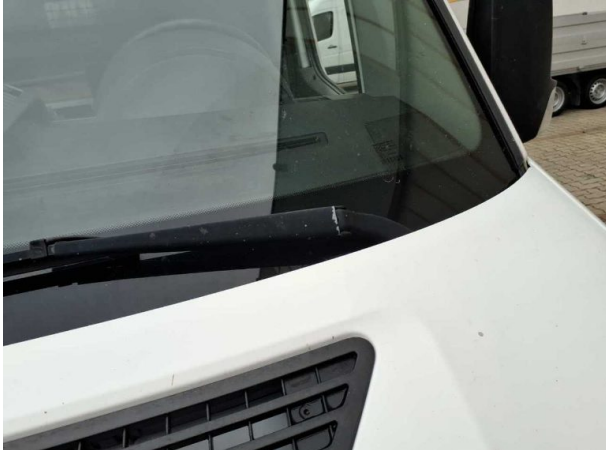
**Beschädigung #19:** Scheibenreinigung: Scheibenwischerarm links (und rechts) - Korrosion

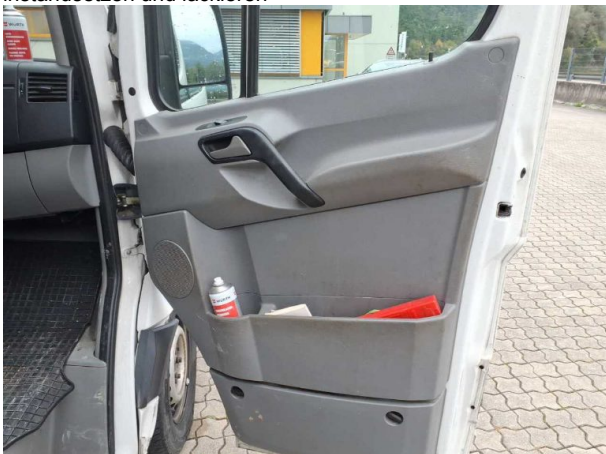
**Beschädigung #21:** Tür vorn rechts: Tür - Delle / Lackschaden - instandsetzen und lackieren

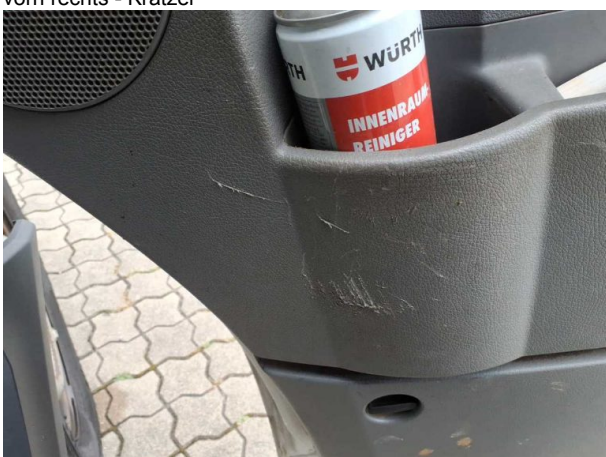
**Beschädigung #22:** Verkleidungen/Abdeckungen: Türverkleidung vorn rechts - Kratzer

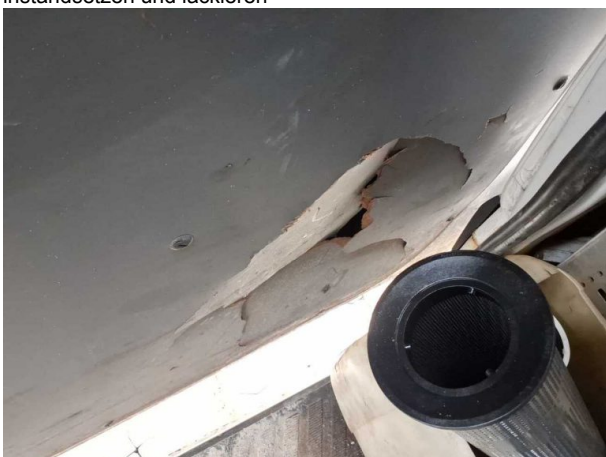
**Beschädigung #26:** Schiebetür rechts: Verkleidung Standard unten - gebrochen / gerissen - erneuern

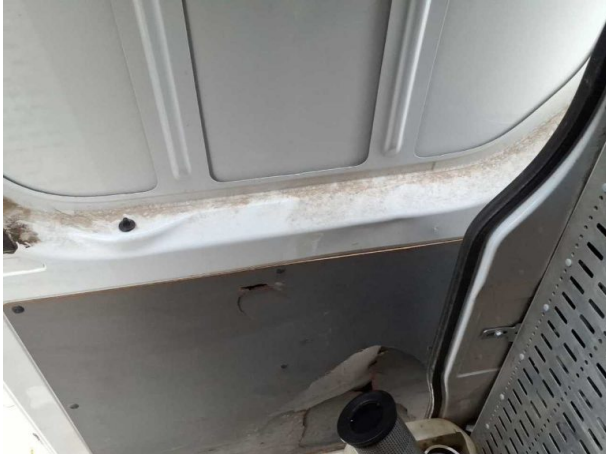
**Beschädigung #26:** Schiebetür rechts: Verkleidung Standard unten - gebrochen / gerissen - erneuern

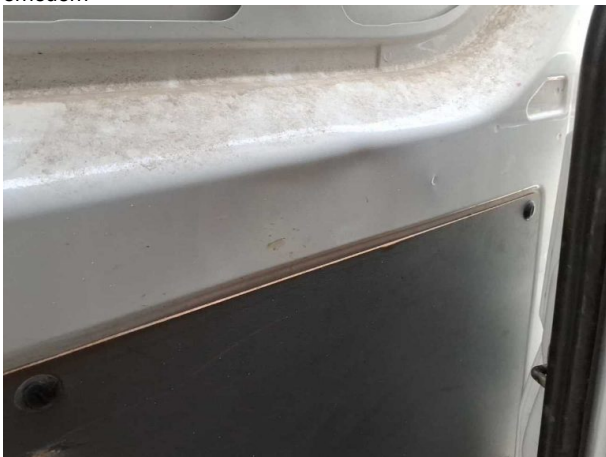
**Beschädigung #27:** Schiebetür rechts: Schiebetür - Korrosion - erneuern

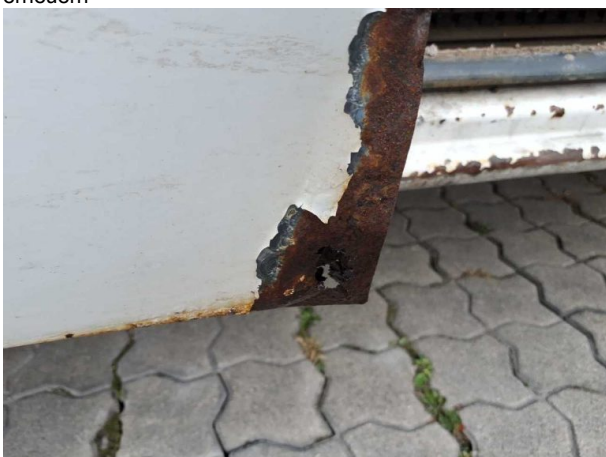
**Beschädigung #27:** Schiebetür rechts: Schiebetür - Korrosion - erneuern

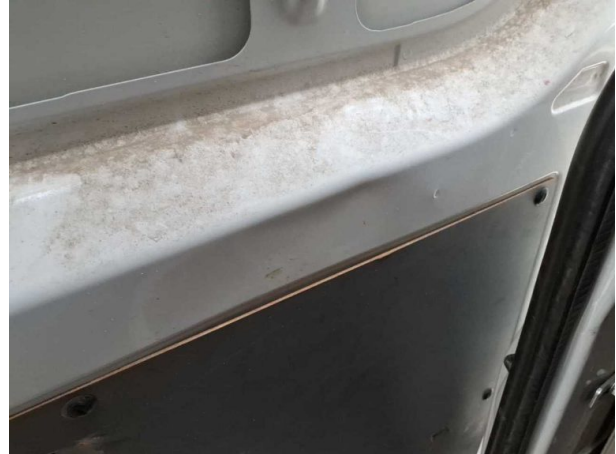
**Beschädigung #27:** Schiebetür rechts: Schiebetür - Korrosion - erneuern

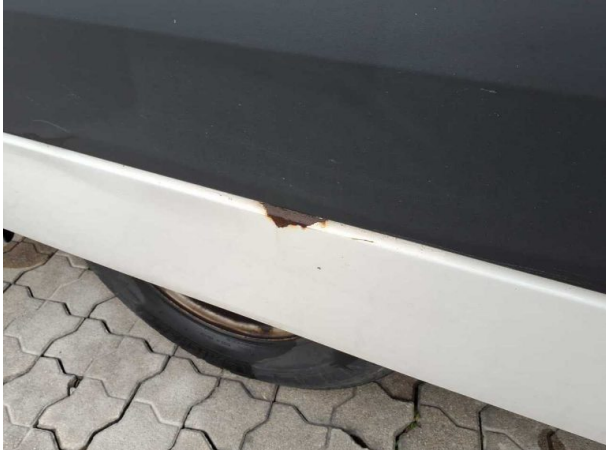
**Beschädigung #27:** Schiebetür rechts: Schiebetür - Korrosio... erneuern

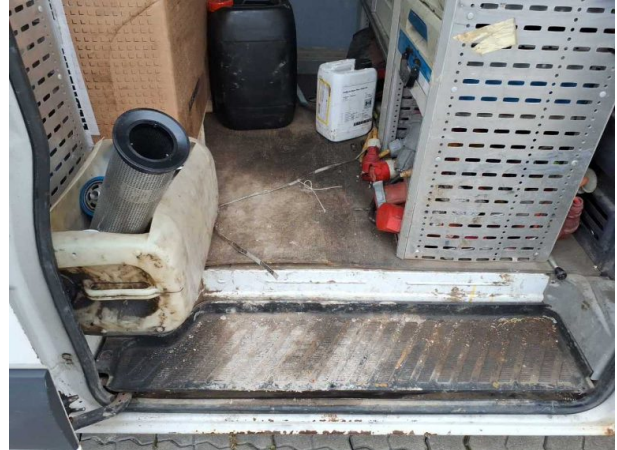
**Beschädigung #27:** Schiebetür rechts: Schiebetür - Korrosion - erneuern

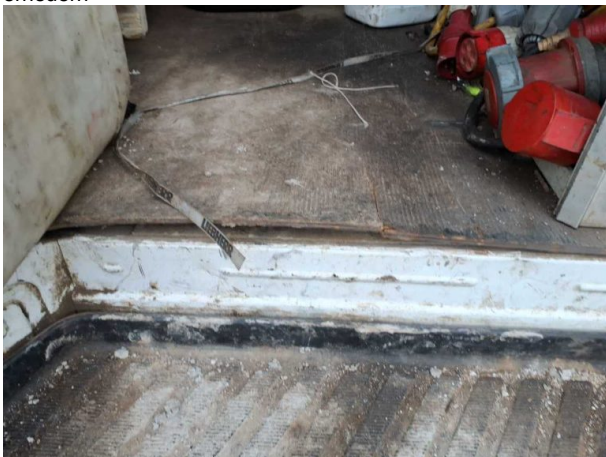
**Beschädigung #28:** Interieur: Laderaumboden - verformt - erneuern

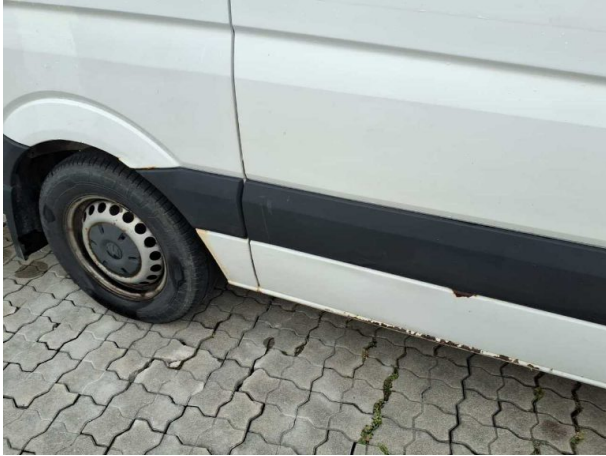
**Beschädigung #29:** Seitenwand rechts: Seitenwand - Korrosion - instandsetzen und lackieren

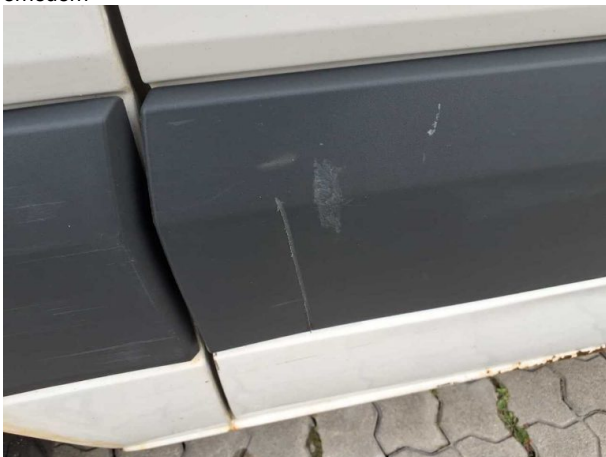
**Beschädigung #30:** Schiebetür rechts: Schutzleiste - Kratzer - erneuern

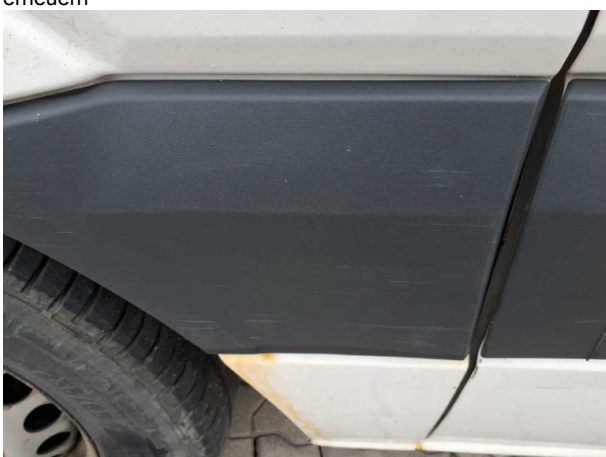
**Beschädigung #31:** Seitenwand rechts: Schutzleiste - Kratzer

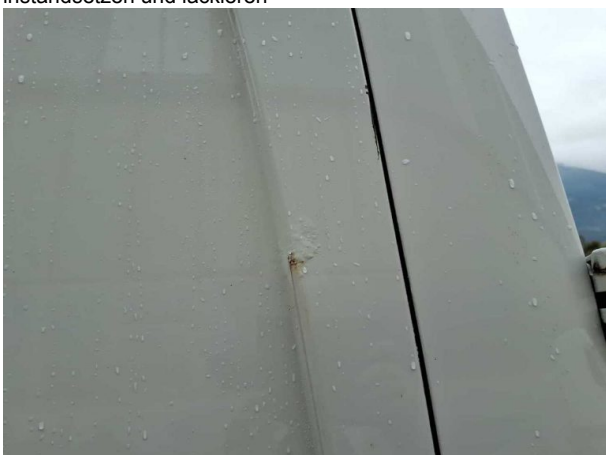
**Beschädigung #34:** Seitenwand links: Seitenwand - Korrosion - instandsetzen und lackieren

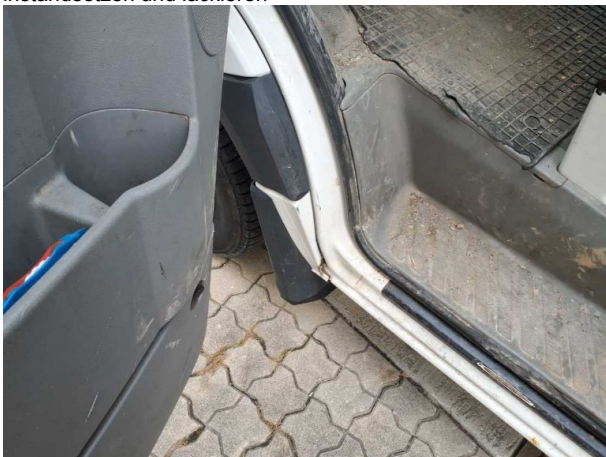
**Beschädigung #35:** Schweller links: Schweller - Kratzer - instandsetzen und lackieren

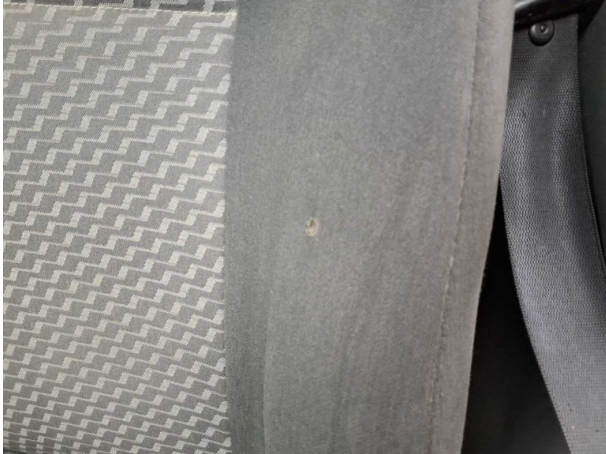
**Beschädigung #39:** Sitz vorn: Lehnenbezug links - Kratzer - Smart Repair

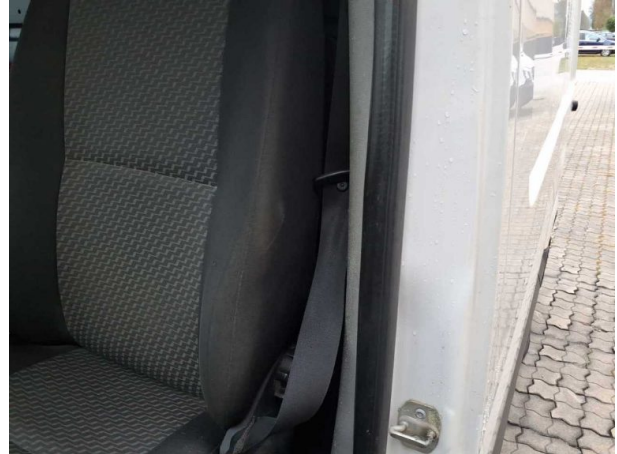
**Beschädigung #39:** Sitz vorn: Lehnenbezug links - Kratzer - Sm...  
Repair

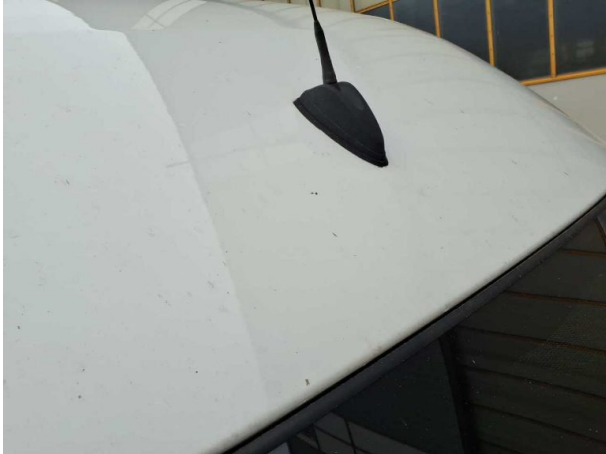
**Beschädigung #43:** Fahrzeugdach: Dach - Steinschlag

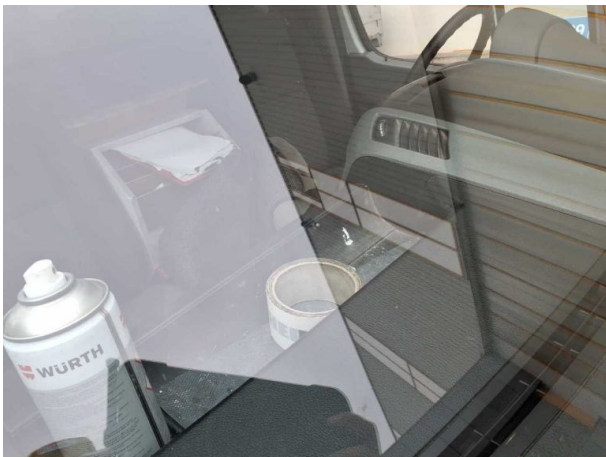
**Beschädigung #44:** Verglasung: Frontscheibe - Steinschlag

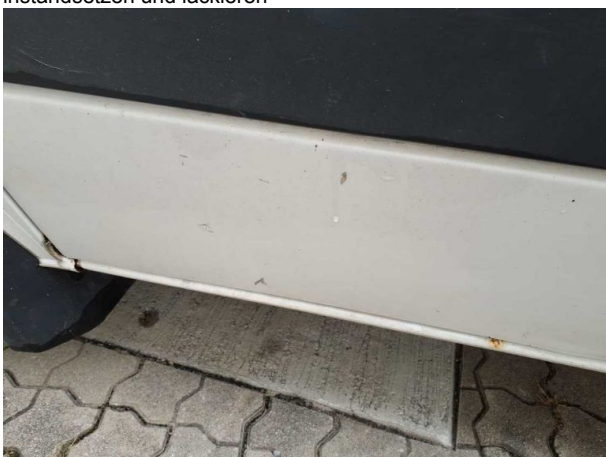
**Beschädigung #46:** Tür vorn links: Tür - verkratzt / verschürft - instandsetzen und lackieren
