## Raport z oględzin pojazdu

| Numer raportu | 217003/11/25-11401 | Data raportu | 05-11-2025 |

| Marka, model | HYUNDAI i30 Wagon 17-20 |
| Numer rejestracyjny | WD0622S |

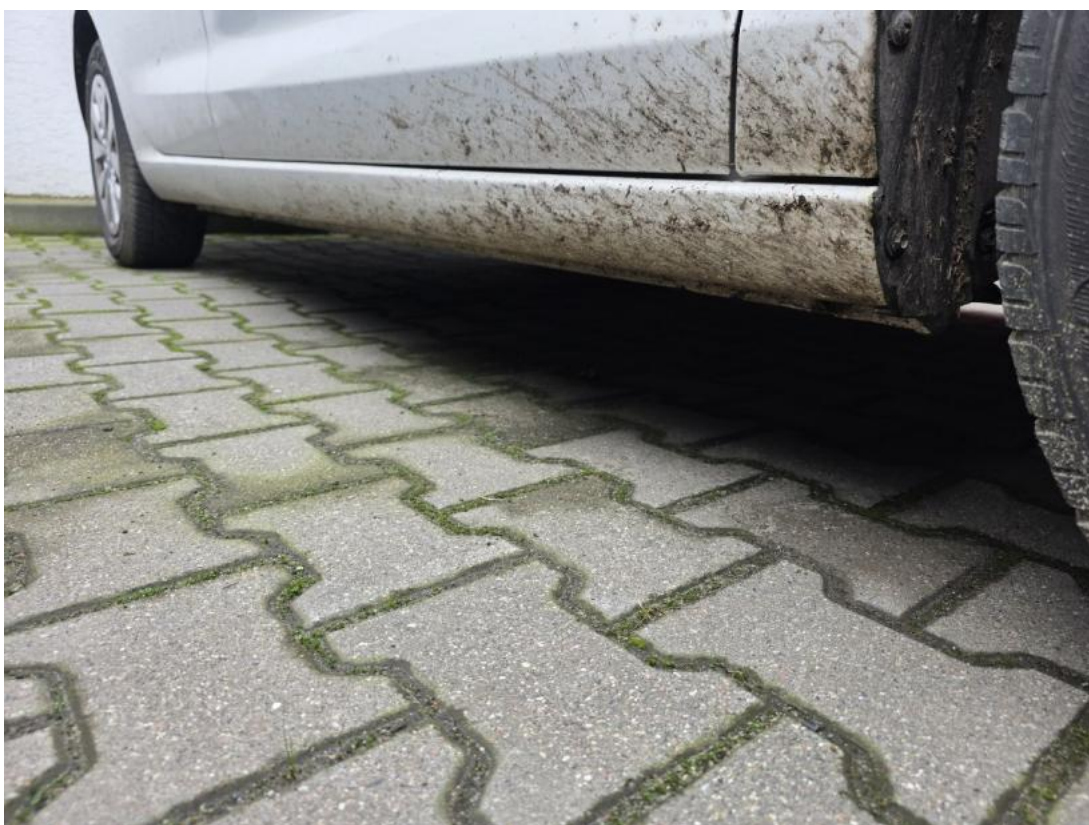
**Fot. 4**

| Poz. | Nazwa części | Przedział grubości powłoki lakierowej [µm] |
|---|---|---|
| 4 | Próg prawy | 150 - 200 |

Próg prawy (widok od przodu)

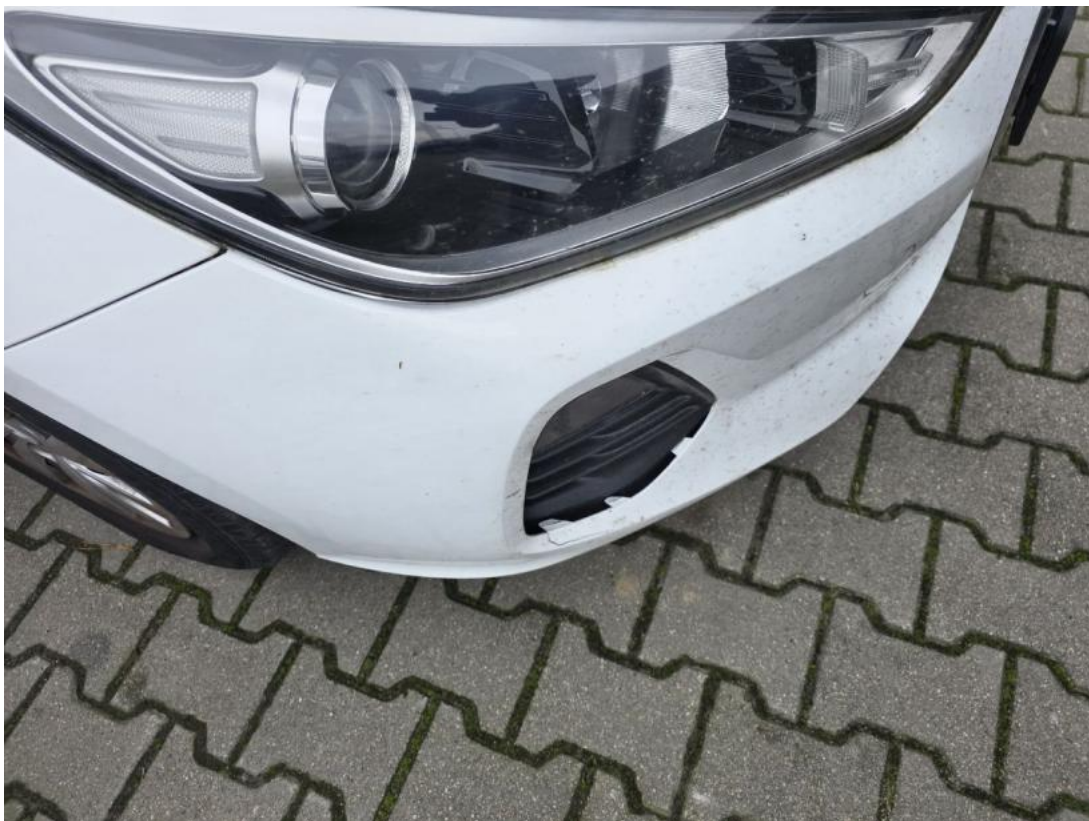
**Fot. 33**

| Poz. | Nazwa pozycji | Opis uszkodzeń | Kwalifik. | Naprawa [rbg] |
|---|---|---|---|---|
| 1 | Okladzina zderzaka przedniego | pęknięcie | WY | 1 |

Zderzak - zdjęcie pogładowe 1

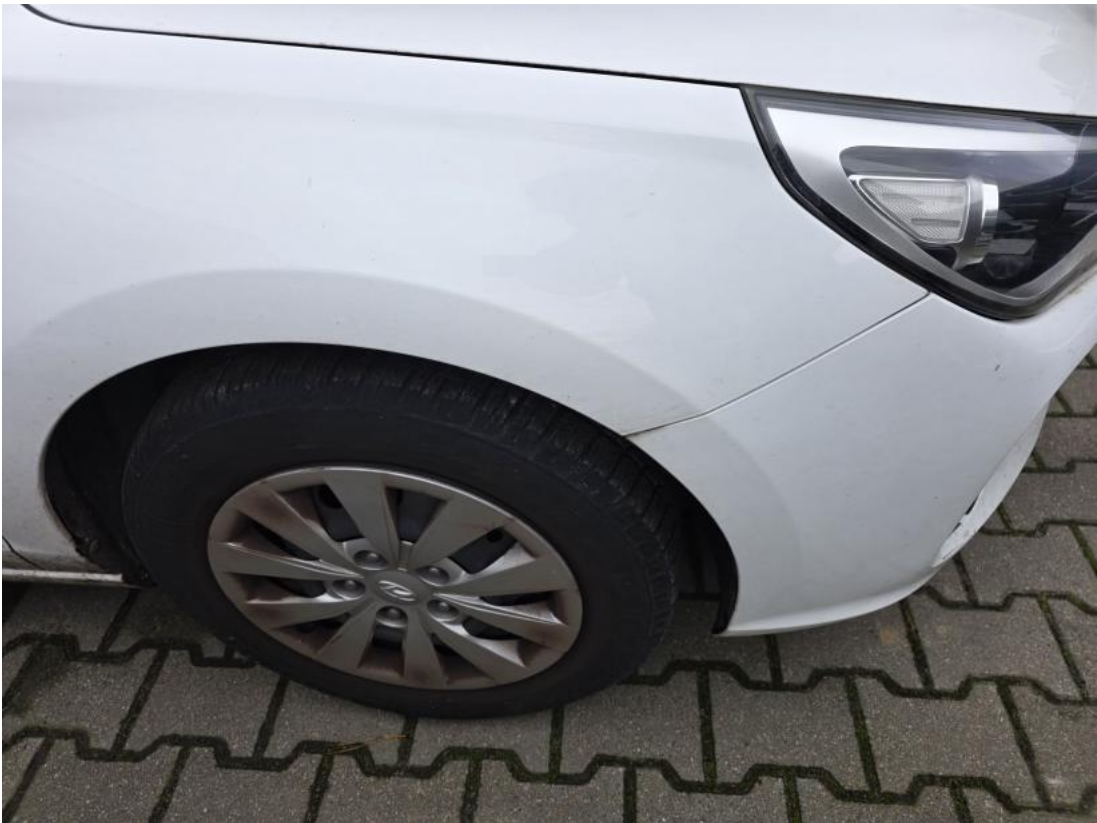
**Fot. 35**

| Poz. | Nazwa pozycji | Opis uszkodzeń | Kwalifik. | Naprawa [rbg] |
|---|---|---|---|---|
| 8 | Kołpak koła przód R | rysa/odprysk | | |

Kołpak przedni P - zdjęcie pogładowe 1

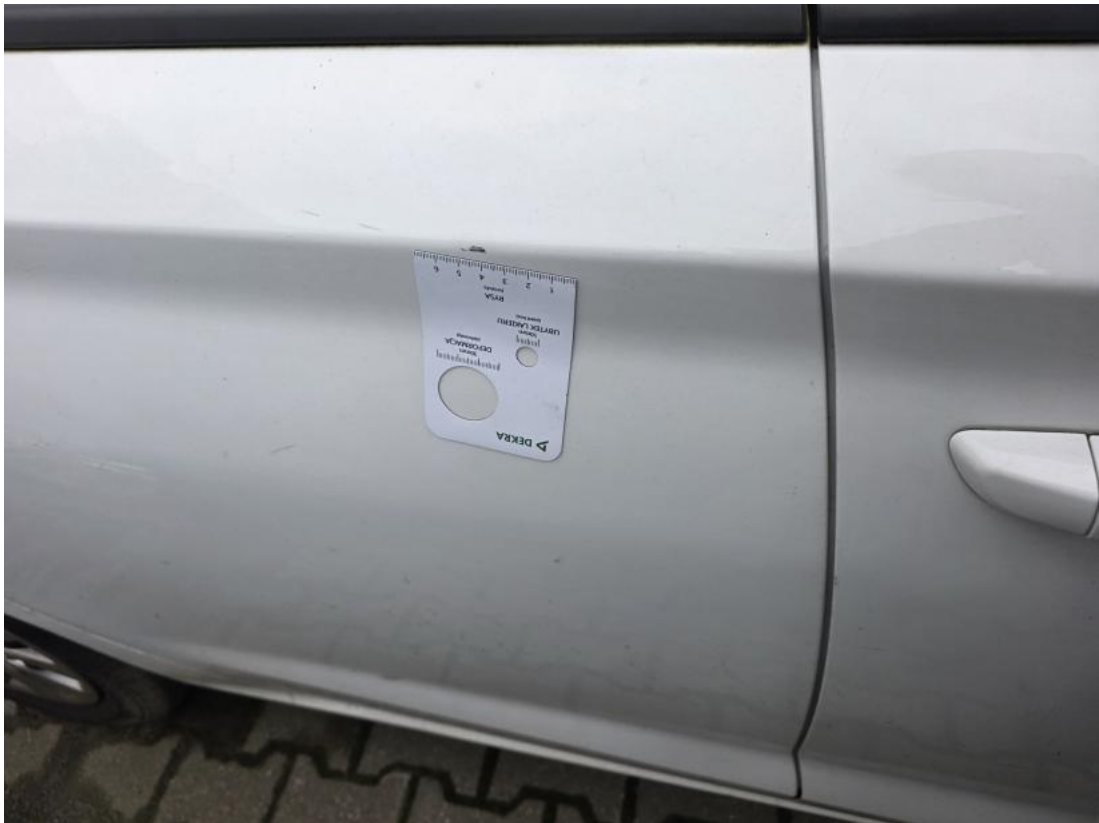
**Fot. 37**

| Poz. | Nazwa pozycji | Opis uszkodzeń | Kwalifik. | Naprawa [rbg] |
|---|---|---|---|---|
| 6 | Drzwi tylne (nieuzbrojone) R | rysa/odprysk | | |

Drzwi tylne P - zdjęcie pogłądowe 1

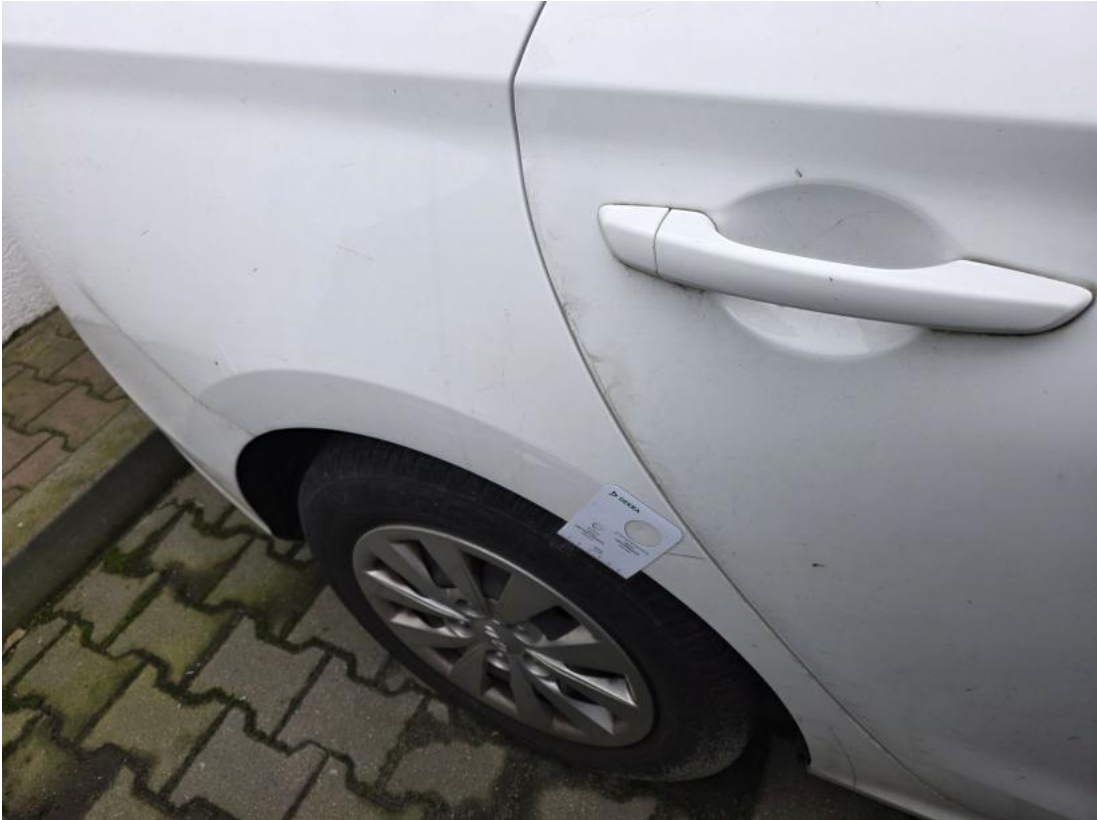
**Fot. 39**

| Poz. | Nazwa pozycji | Opis uszkodzeń | Kwalifik. | Naprawa [rbg] |
|---|---|---|---|---|
| 7 | Błotnik tylny R | wgniecenie/odkształcenie | | |

Błotnik tylny P / Ściana boczna P - zdjęcie poglądowe 1

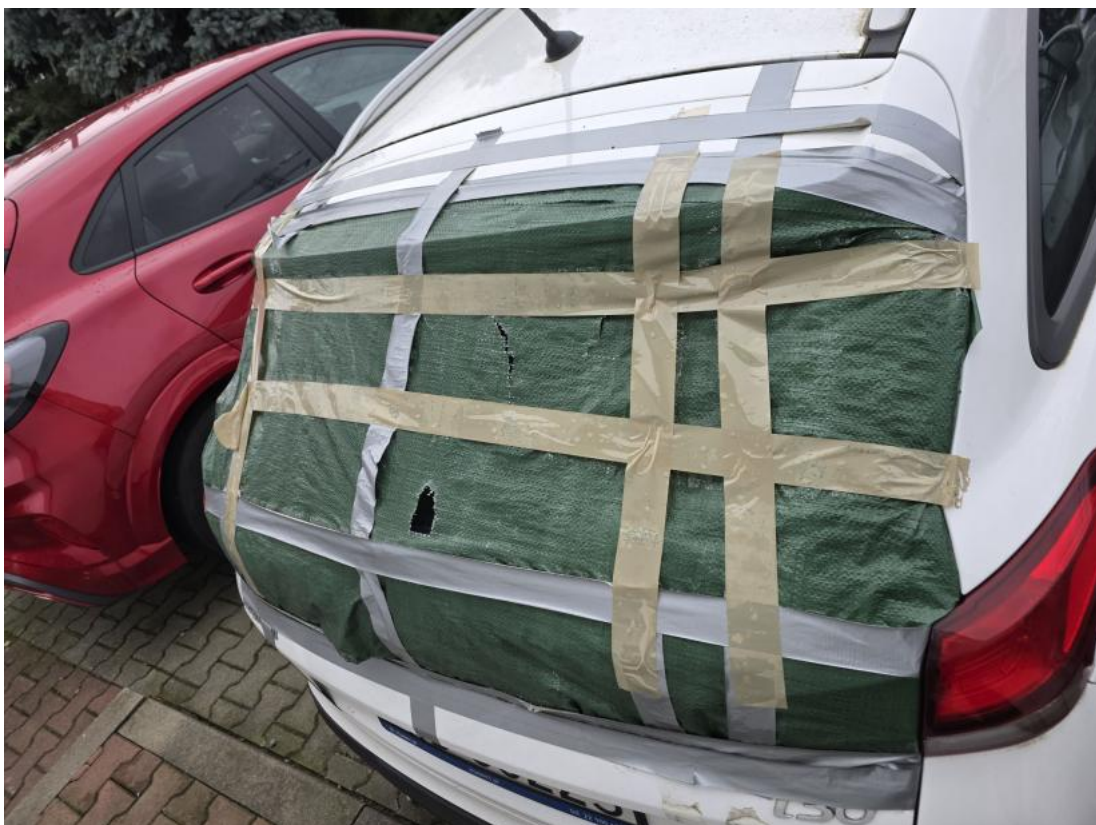
**Fot. 42**

| Poz. | Nazwa pozycji | Opis uszkodzeń | Kwalifik. | Naprawa [rbg] |
|---|---|---|---|---|
| 2 | Szyba tylna ogrzewana/barwiona | brak | WY | 1.3 |

Szyba tylna - zdjęcie poglądowe 1

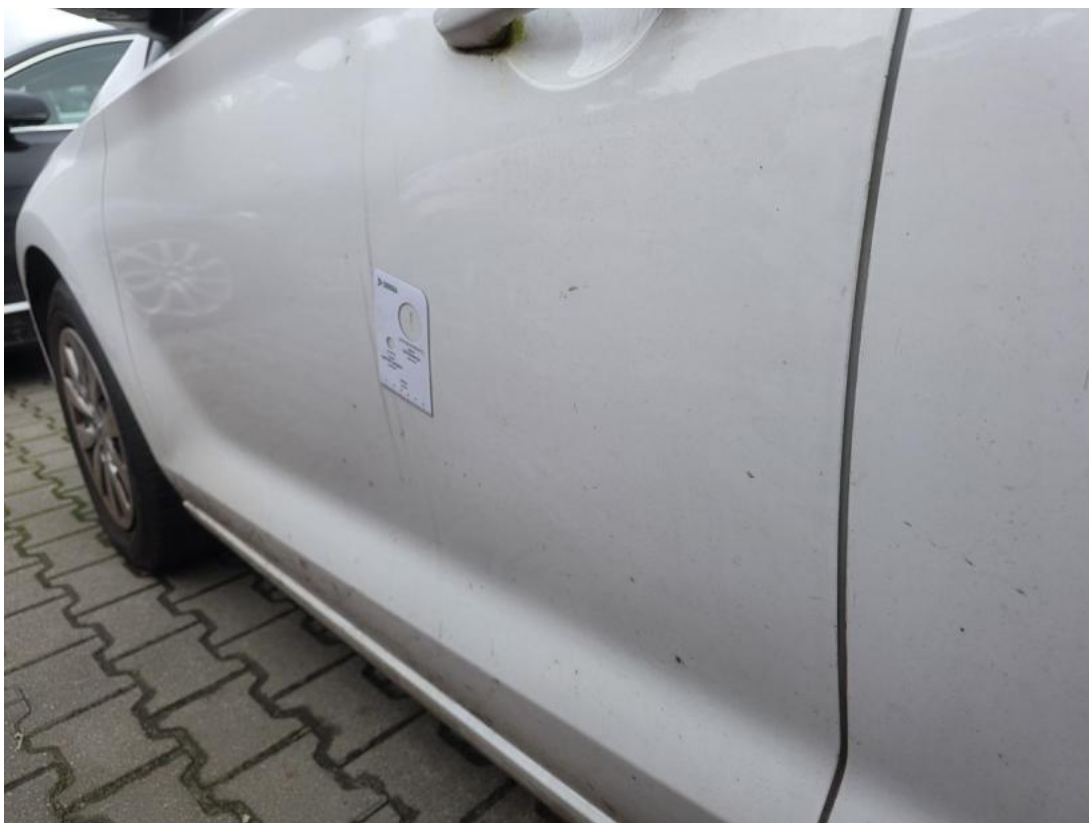
**Fot. 45**

| Poz. | Nazwa pozycji | Opis uszkodzeń | Kwalifik. | Naprawa [rbg] |
|---|---|---|---|---|
| 5 | Drzwi przednie (nieuzbrojone) L | rysa/odprysk, wgniecenie/odkształcenie | | |

Drzwi przed L - zdjęcie poglądowe 1

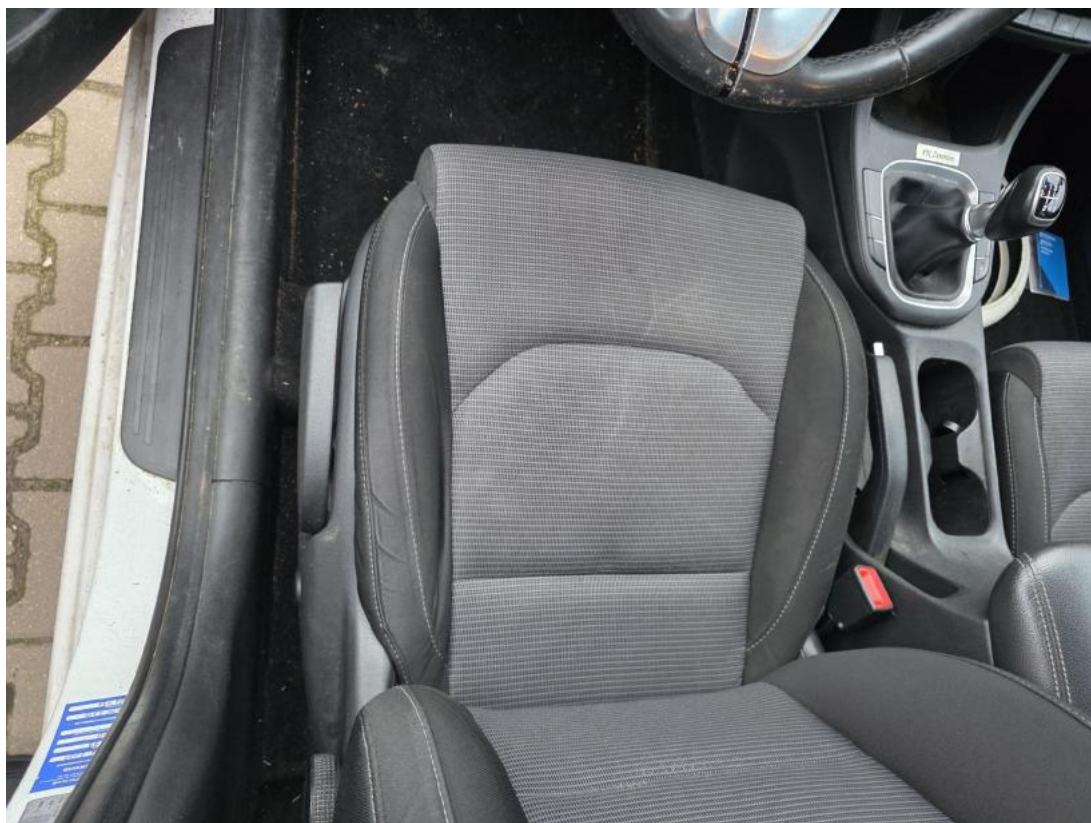
**Fot. 49**

Fotel prz. lew. - Inne 1

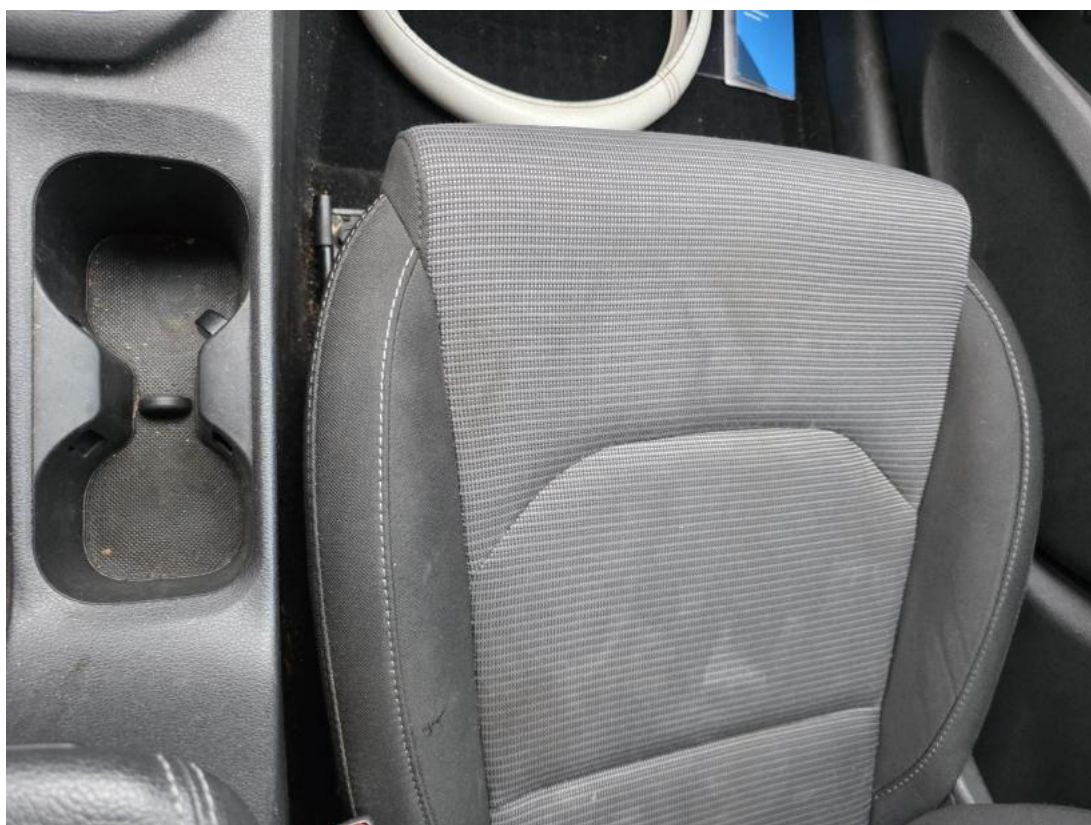
**Fot. 50**

Fotel prz. praw. - Inne 1

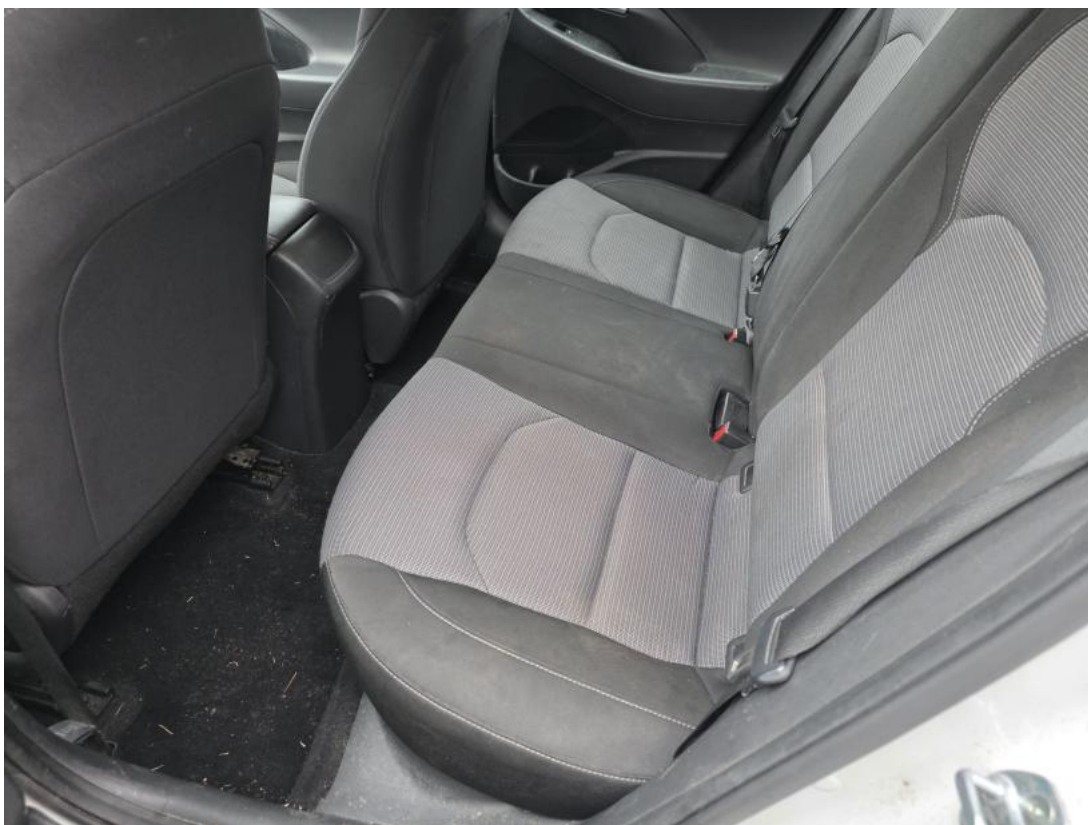
**Fot. 51**

Kanapa tyl. - Inne 1

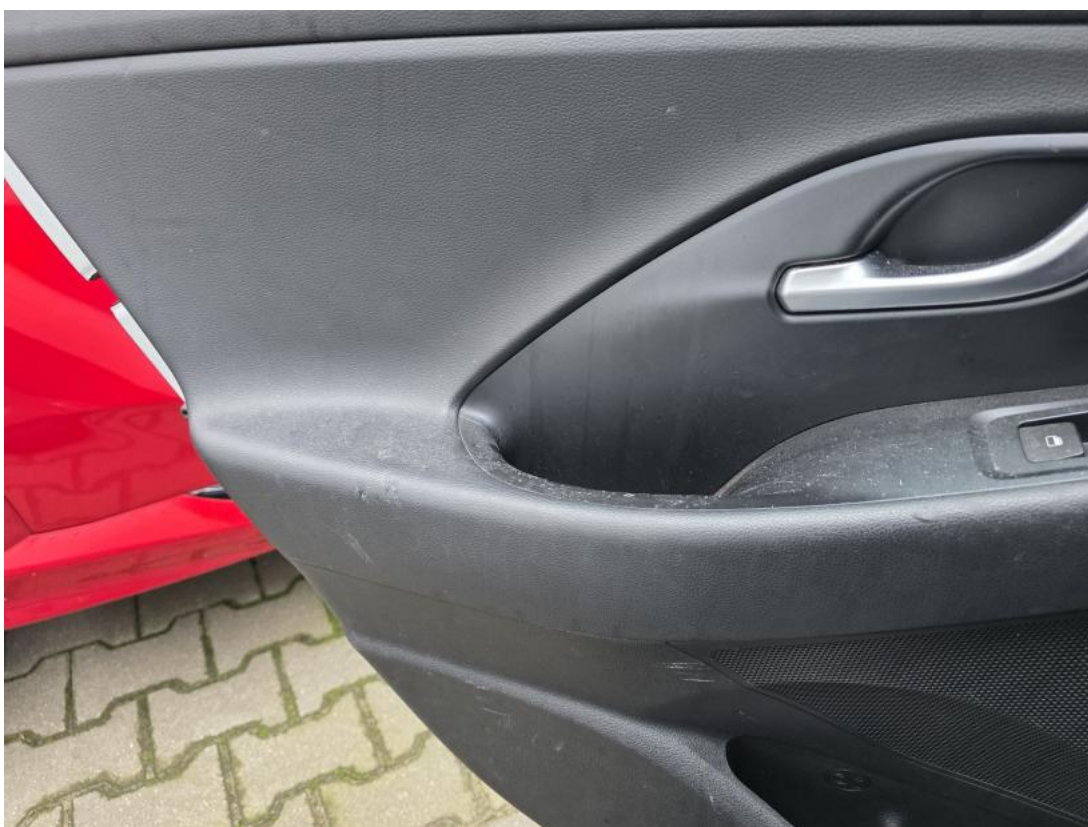
**Fot. 52**

Tapicerka drzwi tylnych L - zdjęcie poglądowe 1

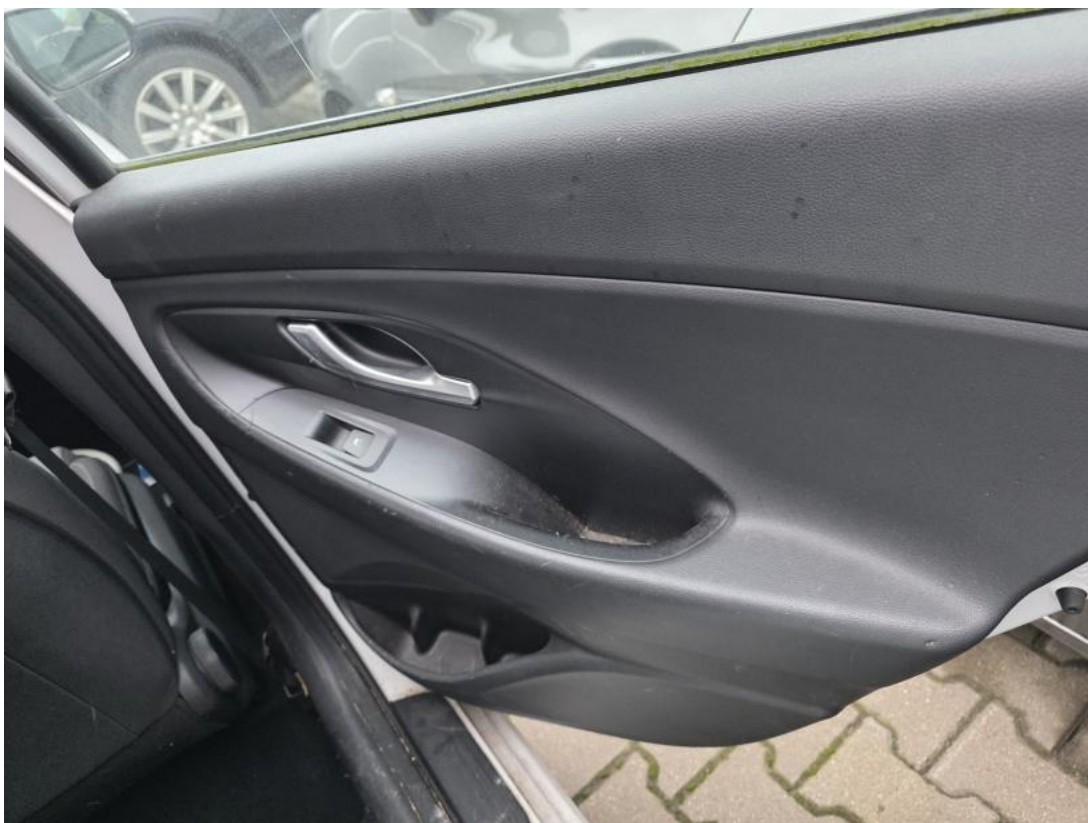
**Fot. 55**

Tapicerka drzwi tylnych P - zdjęcie pogładowe 1

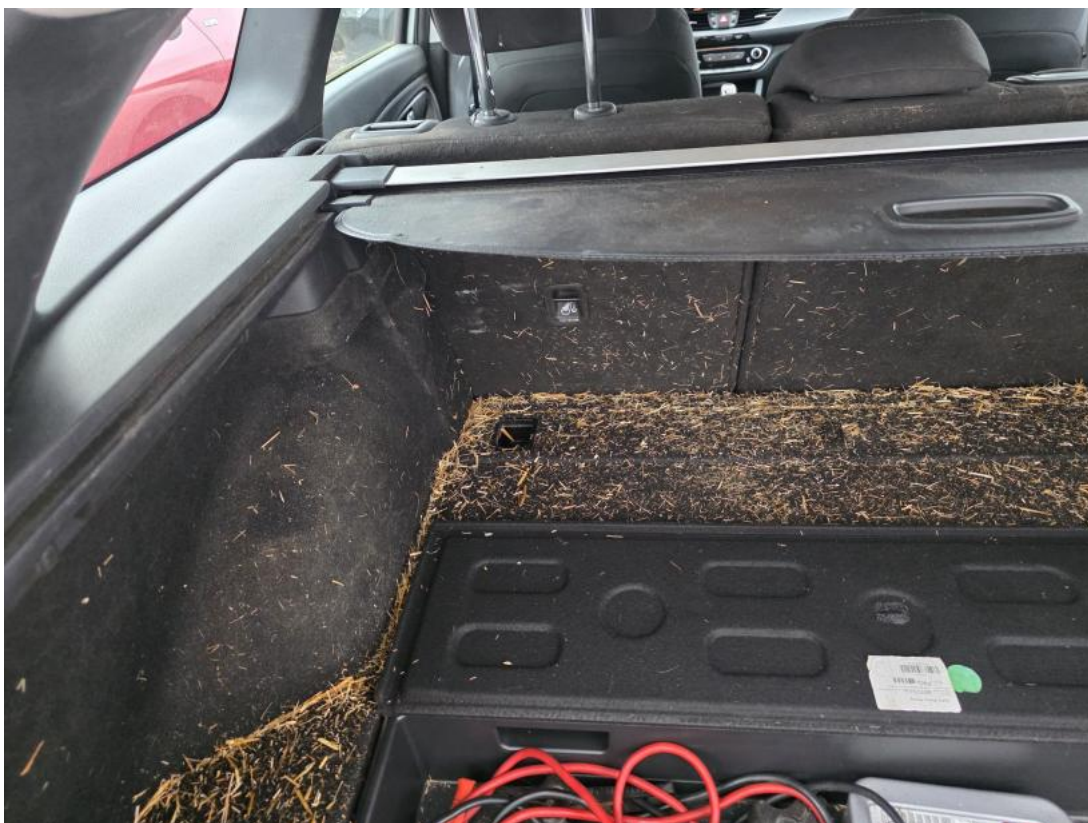
**Fot. 57**

Półka/roleta tylna - zdjęcie poglądowe 1

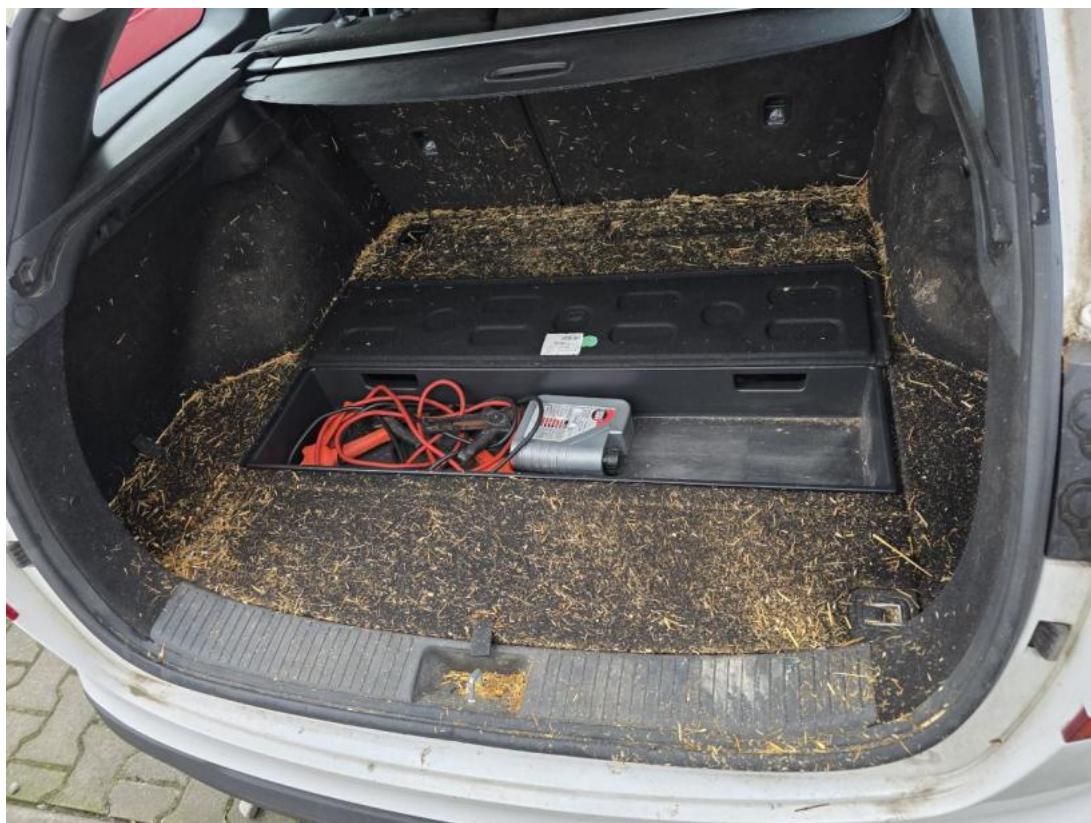
**Fot. 59**

Wykładzina podłogi bagażnika - Inne 1
