## Raport z oględzin pojazdu

| Numer raportu | 08037/10/25-15201 | Data raportu | 30-10-2025 |

| Marka, model | RENAULT Clio V 19-23 |
| Numer rejestracyjny | PY9561J |

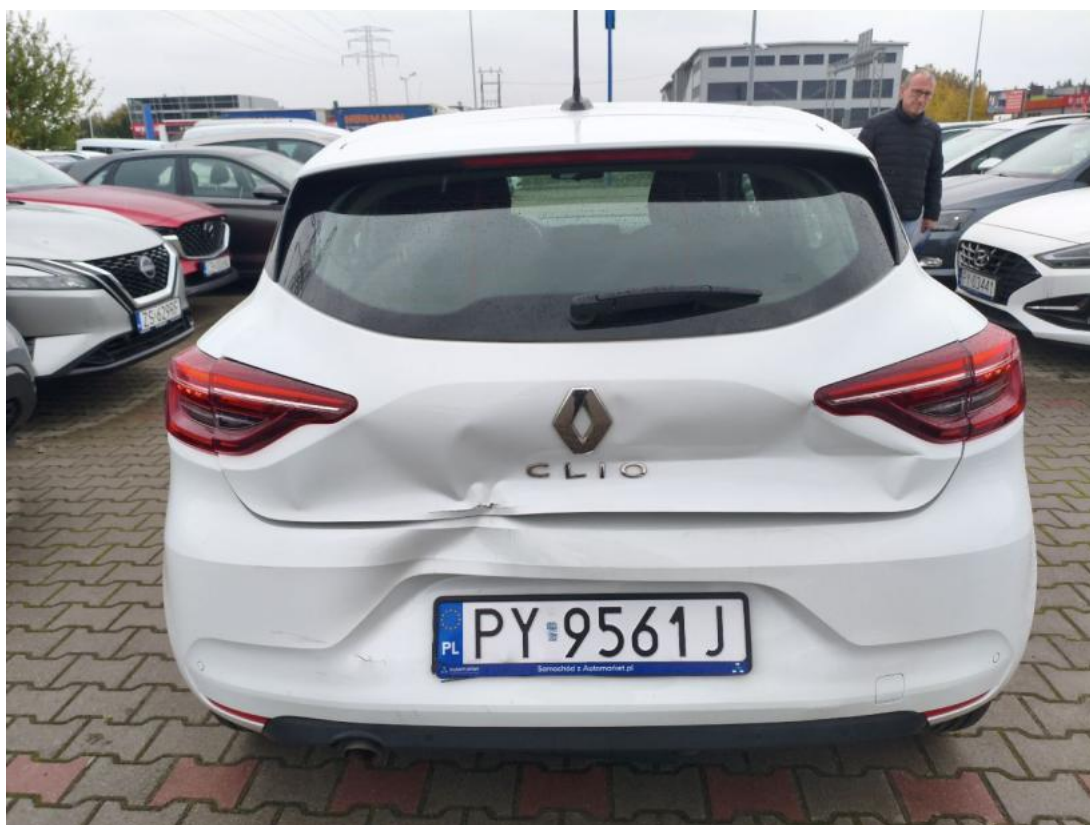
**Fot. 8**  
Tył

| 1 | Okladzina zderzaka tylnego | wgniecenie/odkształcenie | WY | 1.1 |
| 2 | Przysłona zderzaka | pęknięcie | WY | |
| 3 | Pokrywa tylna | wgniecenie/odkształcenie | WY | 2.7 |
