## Raport z oględzin pojazdu

| Numer raportu | 216684/10/25-11401 | Data raportu | 10-10-2025 |

| Numer identyfikacyjny (VIN) | <b>NMTBZ3BE50R108621</b> |
| Marka, model | TOYOTA Corolla Sedan 18-22 |

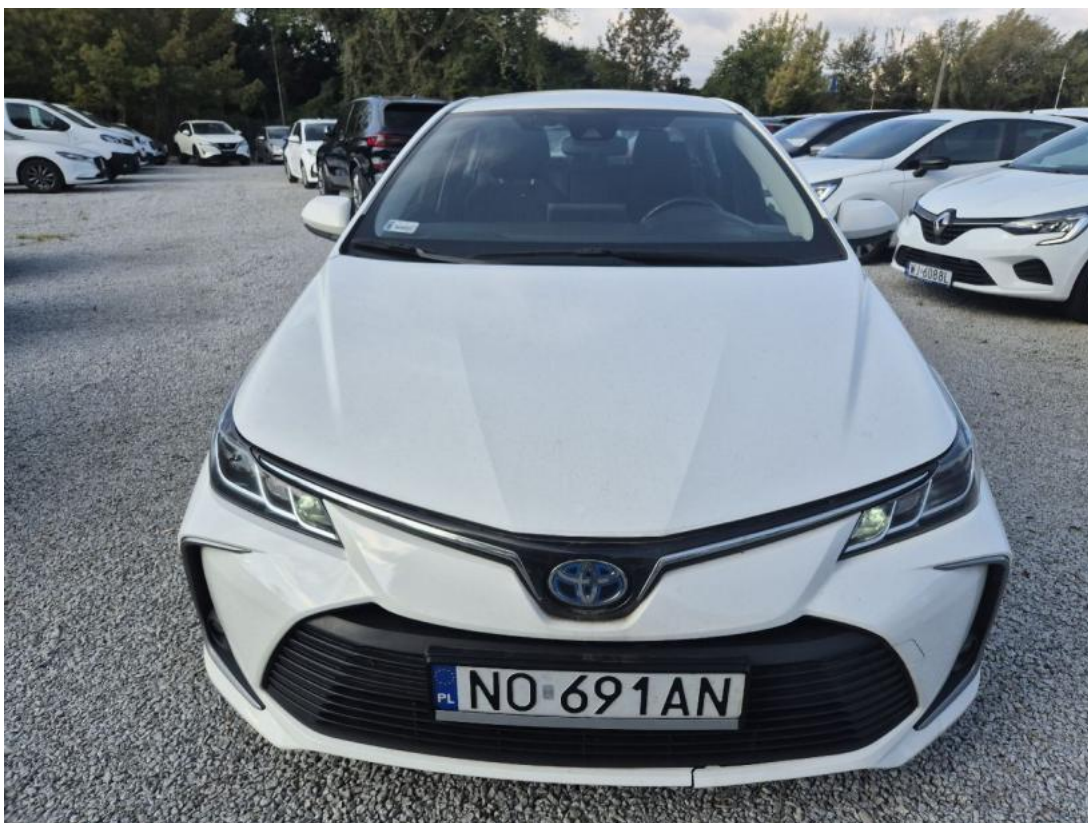
**Fot. 2**

| Poz. | Nazwa pozycji | Opis uszkodzeń | Kwalifik. | Naprawa [rbg] |
|---|---|---|---|---|
| 1 | Okladzina zderzaka przedniego | rysa/odprysk, pęknięcie | WY | 2 |

Przód

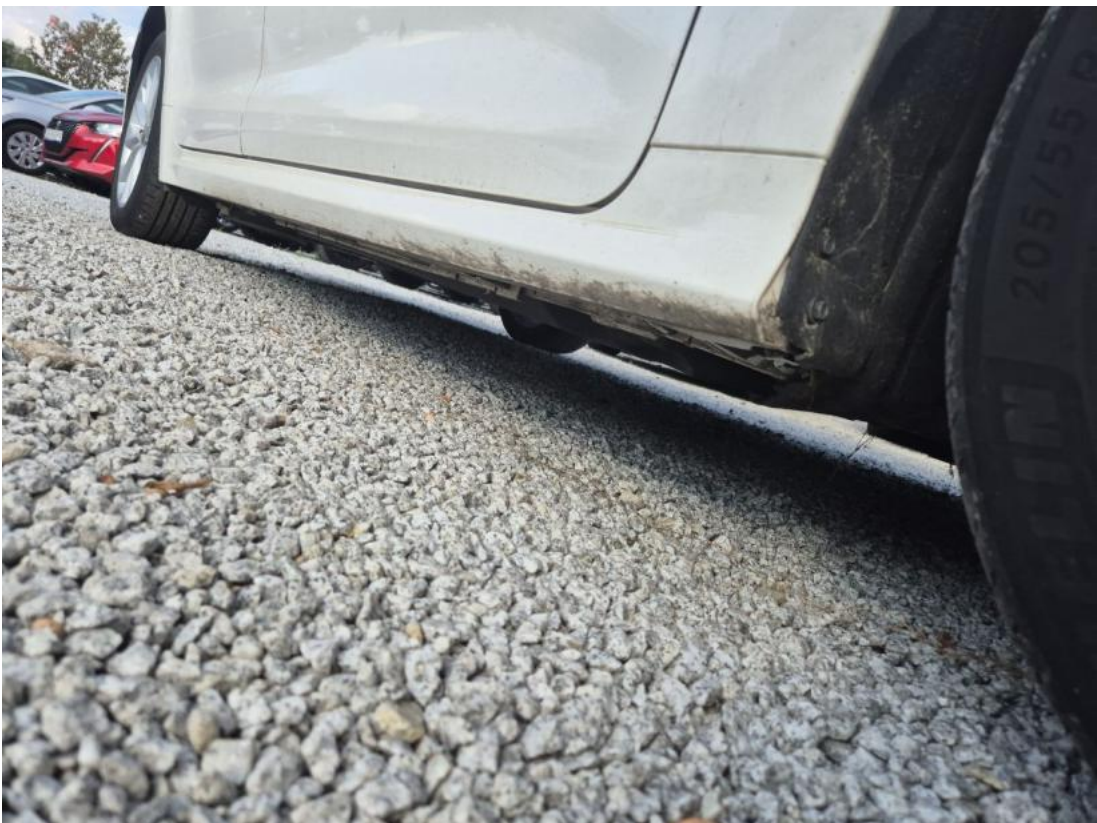
**Fot. 4**

| Poz. | Nazwa pozycji | Opis uszkodzeń | Kwalifik. | Naprawa [rbg] |
|---|---|---|---|---|
| 5 | Próg R | wgniecenie/odkształcenie | NA | 0.7 |

Próg prawy (widok od przodu)

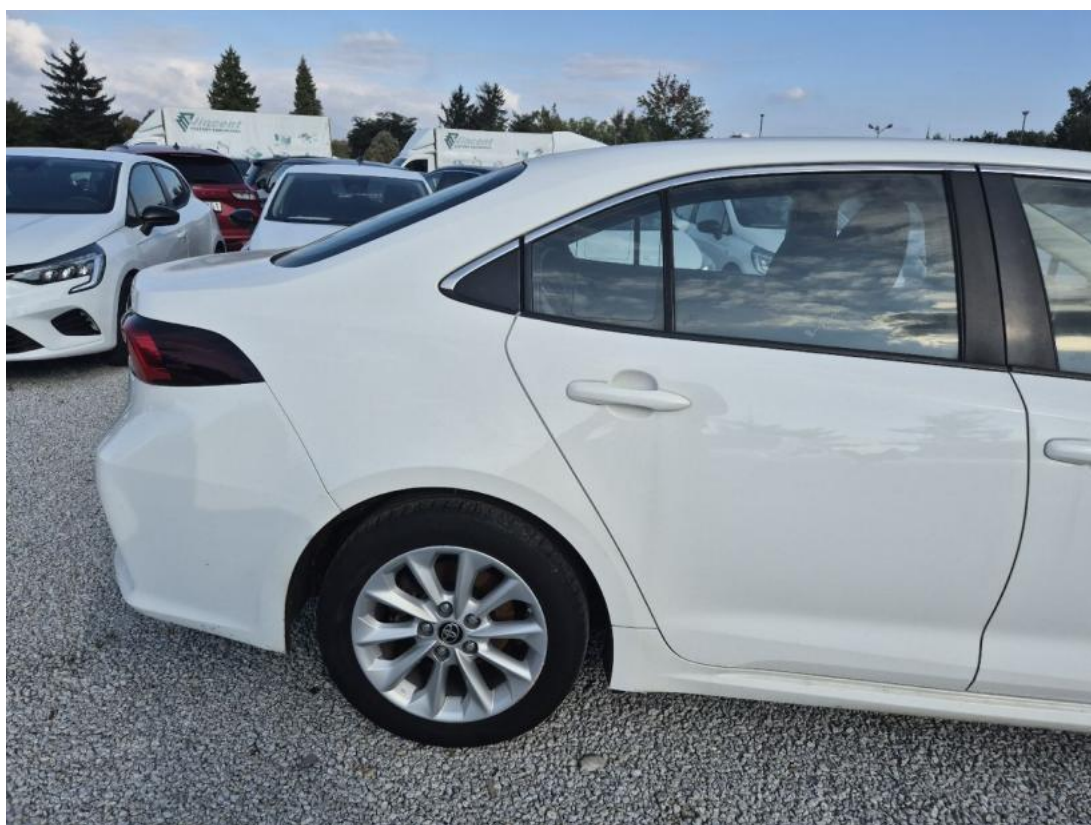
**Fot. 6**

| Poz. | Nazwa pozycji | Opis uszkodzeń | Kwalifik. | Naprawa [rbg] |
|---|---|---|---|---|
| 7 | Błotnik tylny R | wgniecenie/odkształcenie | NA | 1 |

Bok prawy z tyłu

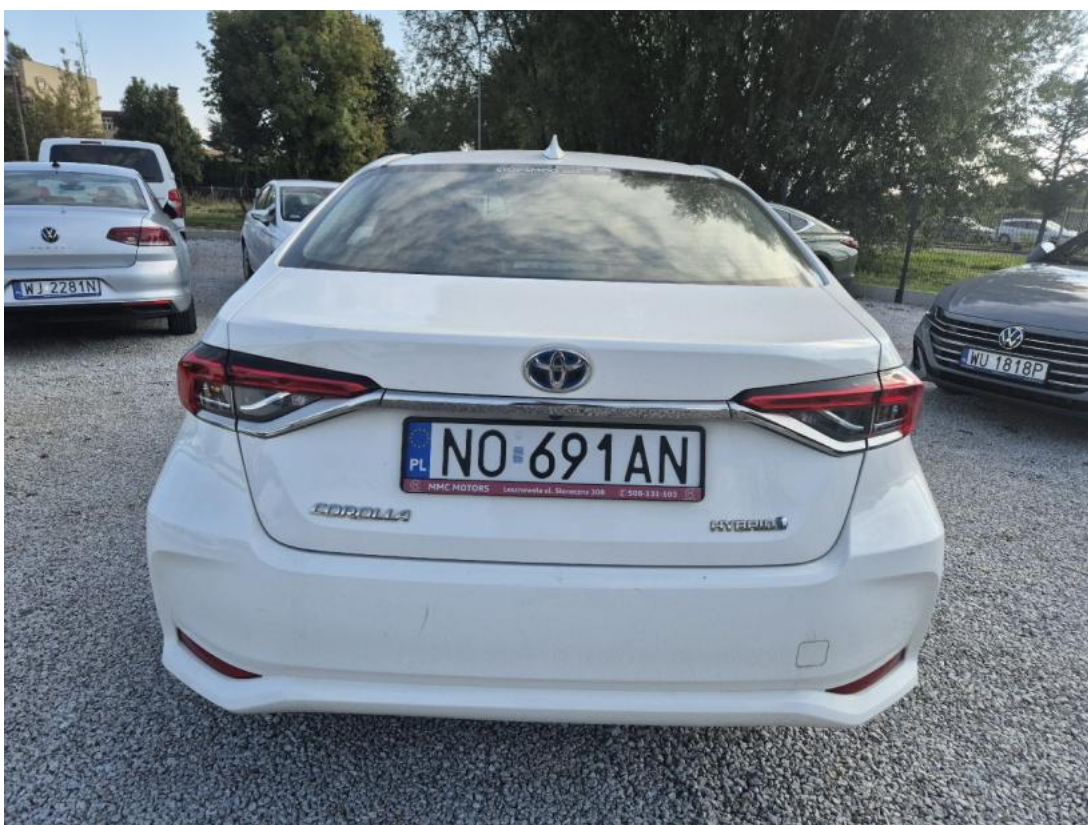
**Fot. 8**

| Poz. | Nazwa pozycji | Opis uszkodzeń | Kwalifik. | Naprawa [rbg] |
|---|---|---|---|---|
| 6 | Okladzina zderzaka tylnego | rysa/odprysk, wgniecenie/odkształcenie | NA | 1.2 |

Tył

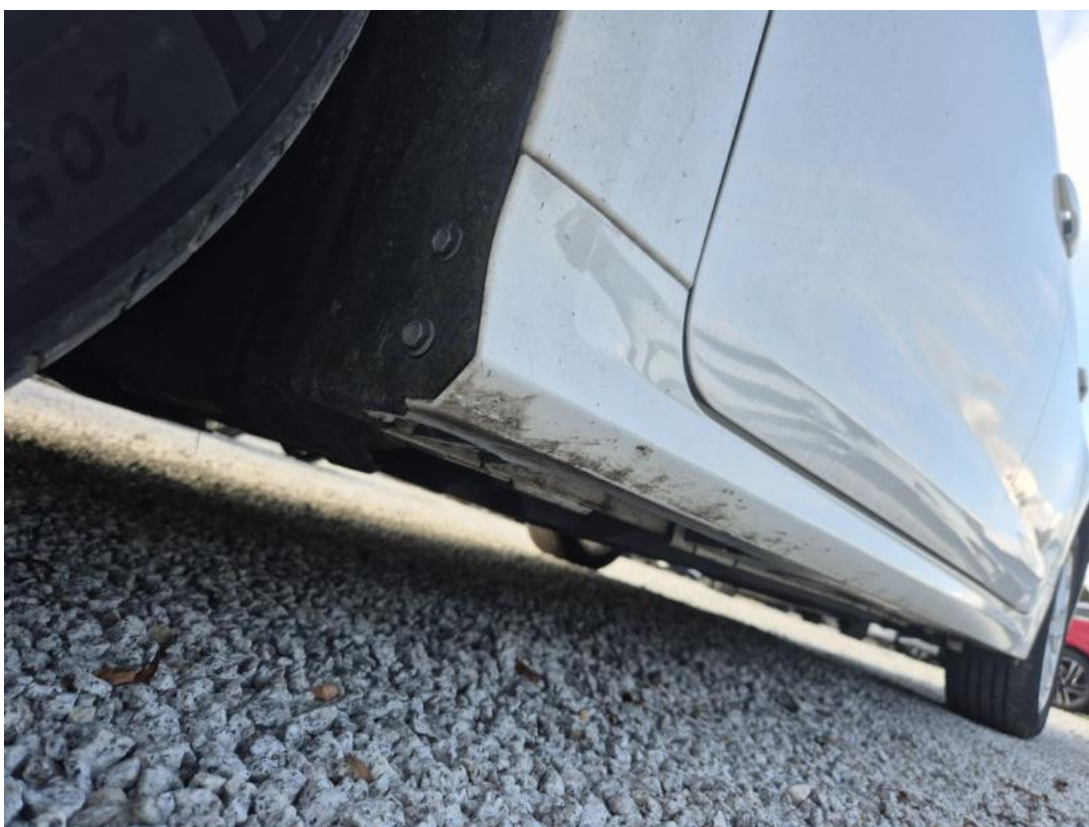
**Fot. 12**

| Poz. | Nazwa pozycji | Opis uszkodzeń | Kwalifik. | Naprawa [rbg] |
|---|---|---|---|---|
| 4 | Próg L | rysa/odprysk | NA | 0.5 |

Próg lewy (widok od przodu)
