## Raport z oględzin pojazdu

| Numer raportu | 07625/10/25-15201 | Data raportu | 13-10-2025 |

| Numer identyfikacyjny (VIN) | <b>YARVEHTMGZ205391</b> |
| Marka, model | TOYOTA Proace 2.0 D4-D Eur... |

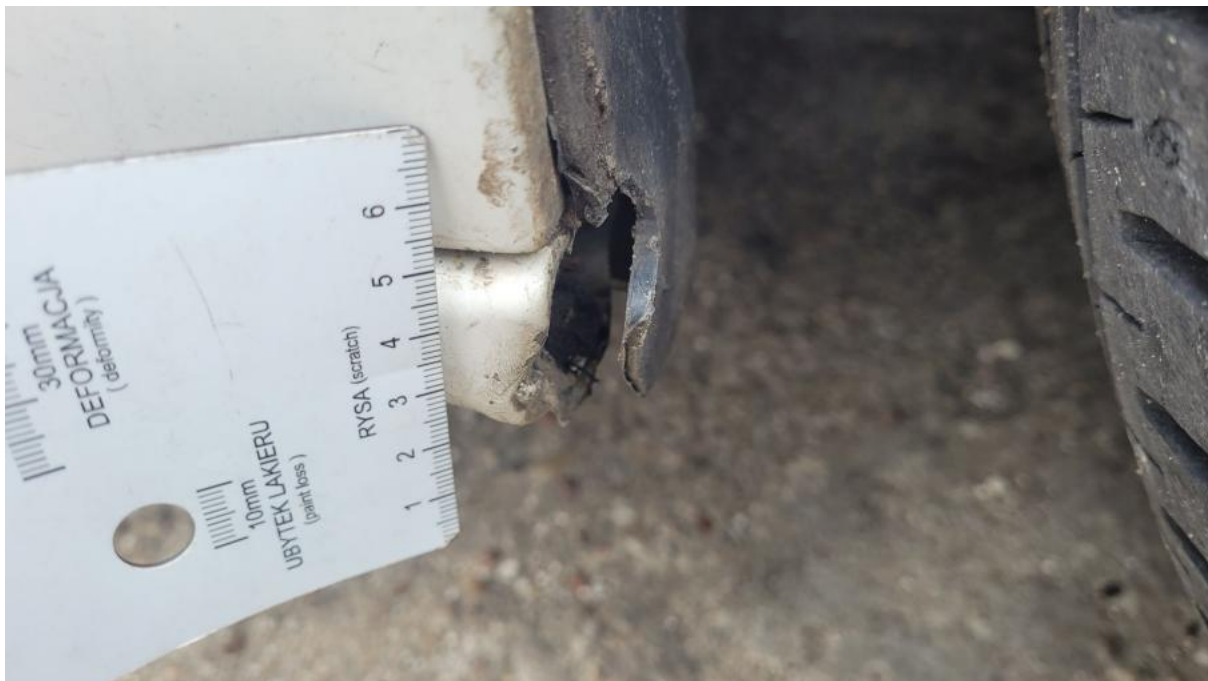
**Fot. 44**

| 23 | Tylny panel boczny z ramą drzwi R | liczne, zarysowanie, liczne, wgniecenie | NA | 3.5 |

Próg P - Wgniecenie/odkształcenie 1

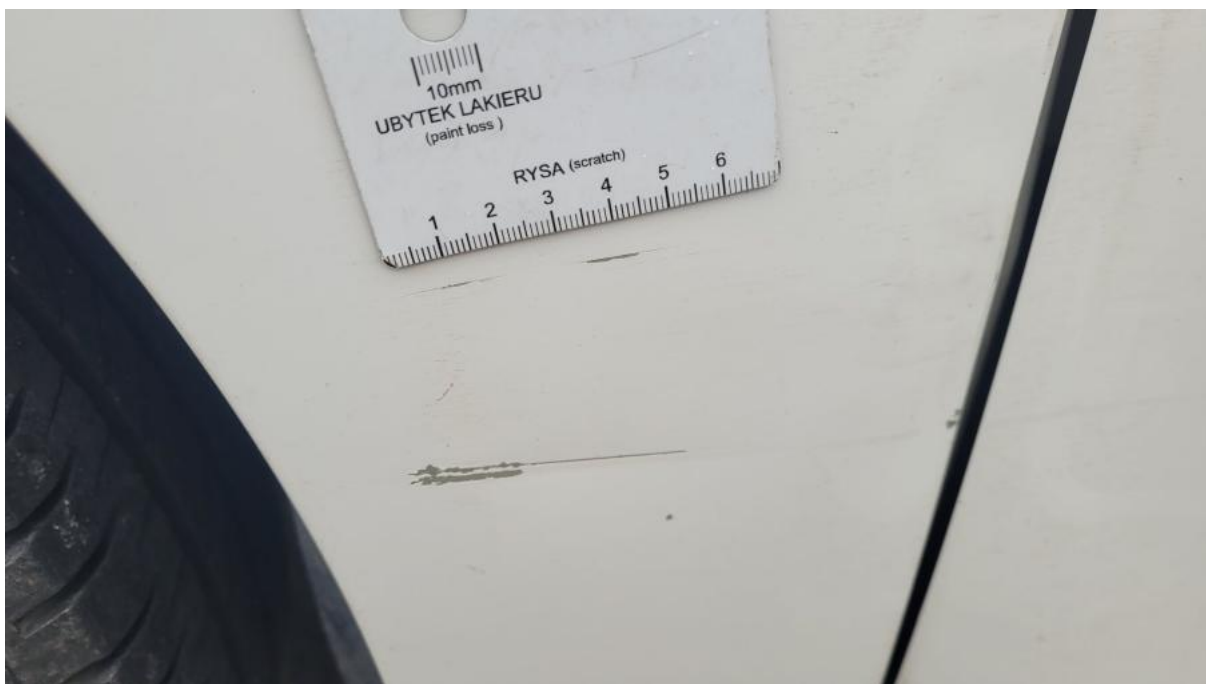
**Fot. 48**

Błotnik tylny P / Ściana boczna P - Rysa/odprysk 2
