Gutachter: Lipke Marc
 Besichtigungsdatum: 19.11.2025
 Auftragsnummer: 6073498

Zustandsbericht

TÜV NORD Autoservice GmbH - Wurster Straße 92 - 27580 Bremerhaven

Datenquelle: **VIN-Abfrage**
 Hersteller: **Opel**
 Typ: **Corsa D**
 Fahrgestellnummer: **W0L0SDL08A6073498**
 Erstzulassung: **22.04.2010**
 Getriebe / Gänge: **Schaltgetriebe, 5 Gänge**
 Schadstoffklasse: **EU5**
 Vorverwendung: **Privat**

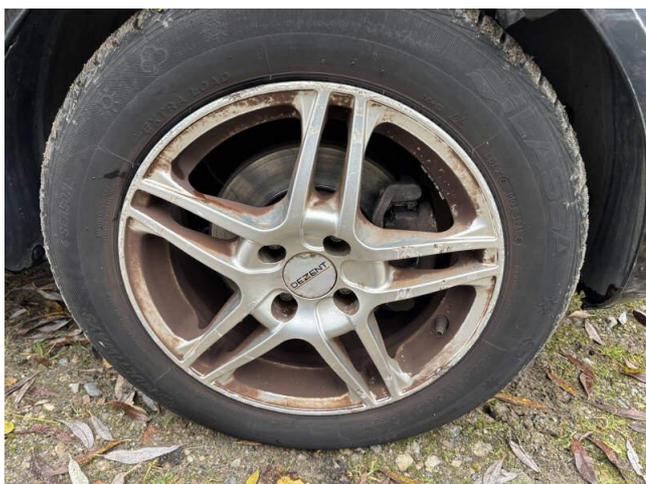
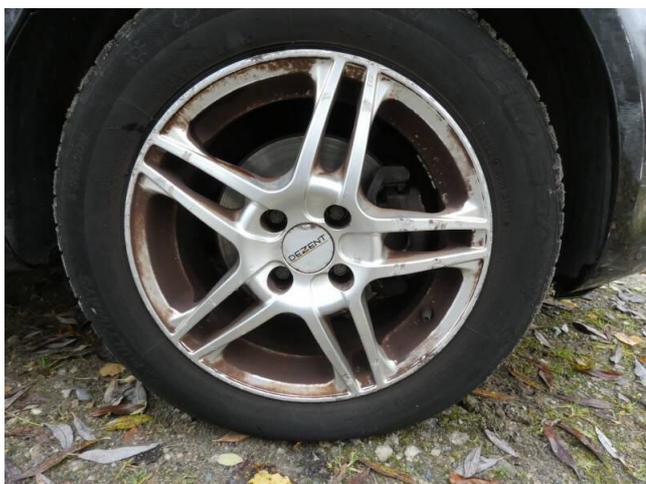
Montierte Reifen

Achse	Reifen- u. Felgeninfo.	Reifengröße	Hersteller	Profil (mm)
1 - VL	Ganzjahresreifen / Aluminium	185/65 R15 92V	Lanvigator	5
2 - VR	Ganzjahresreifen / Aluminium	185/65 R15 92V	Lanvigator	5
3 - HL	Ganzjahresreifen / Aluminium	185/65 R15 92V	Lanvigator	6
4 - HR	Ganzjahresreifen / Aluminium	185/65 R15 92V	Lanvigator	6
