Gutachter: Lipke Marc  
Besichtigungsdatum: 19.11.2025  
Auftragsnummer: 94255524

**TÜVNORD****Zustandsbericht****TÜV NORD Autoservice GmbH - Wurster Straße 92 - 27580 Bremerhaven**

Datenquelle: **VIN-Abfrage**  
Hersteller: **Opel**  
Typ: **Corsa D**  
Fahrgestellnummer: **W0L0SDL6894255524**  
Erstzulassung: **26.06.2009**  
Getriebe / Gänge: **Automatikgetriebe, 4 Gänge**  
Schadstoffklasse: **EU4**  
Vorverwendung: **Privat**

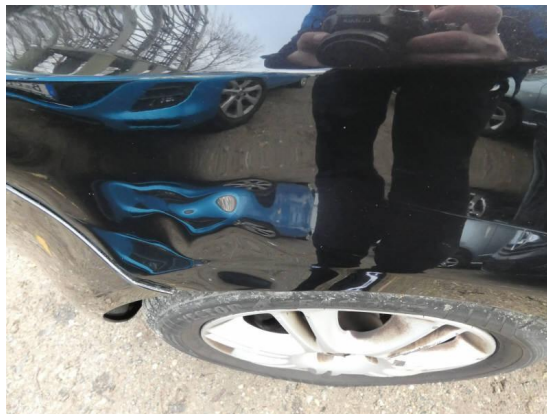
| Nr. | Teil | Bild Nr. | Schaden | Kommentar |
|---|---|---|---|---|
| 1 | Kotflügel links | 1, 2 | stark deformiert | |

Bild 2: Karosserie / Kotflügel links stark deformiert

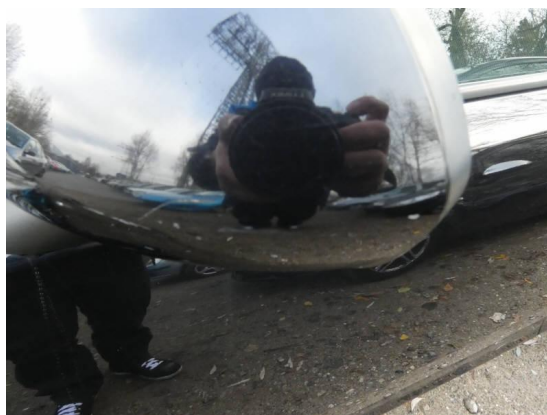
| Nr. | Teil | Bild Nr. | Schaden | Kommentar |
|---|---|---|---|---|
| 6 | Spiegelgehäuse Fahrerseite | 13, 14 | zerkratzt | |

Bild 14: Karosserie / Spiegelgehäuse Fahrerseite zerkratzt

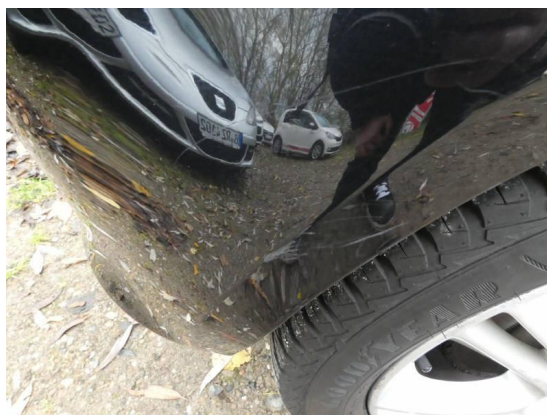
Bild 44: Karosserie / Stoßfänger hinten Kratzer + gebrochen

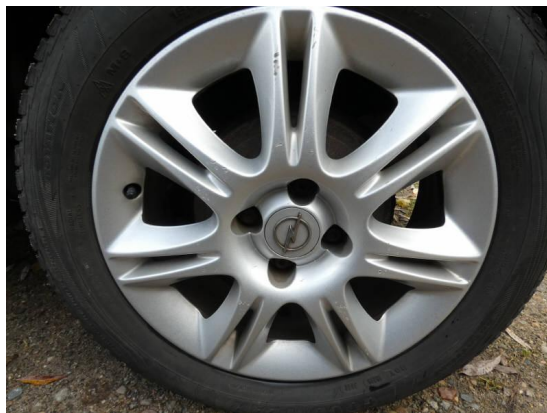
Bild 50: Reifen-Felge / alle Felgen zerkratzt
