## Raport z oględzin pojazdu

| Numer raportu | 216291/9/25-11401 | Data raportu | 09-09-2025 |

| Marka, model | VOLVO V70 13-16 |
| Typ, wersja | V70 D4 Drive-E Summum aut |

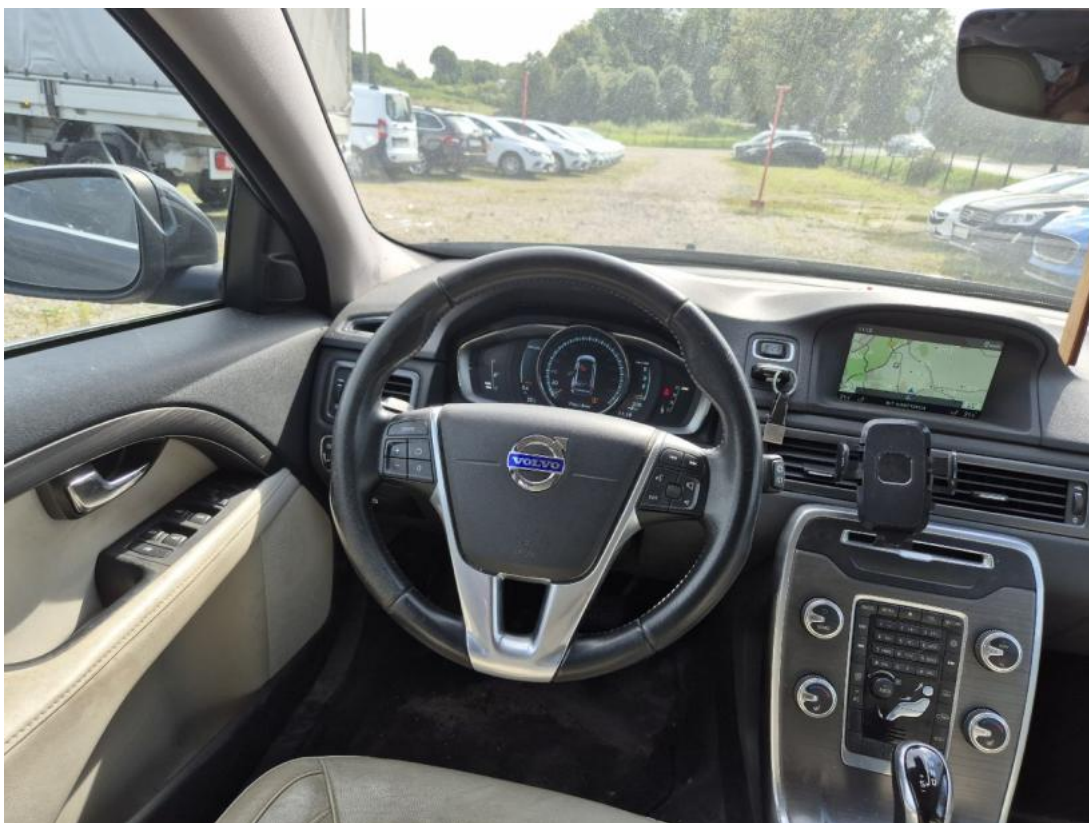
**Fot. 21**

| Poz. | Nazwa pozycji | Opis uszkodzeń | Kwalifik. | Naprawa [rbg] |
|---|---|---|---|---|
| 17 | Kierownica przystosowana do Airbag | ubytki materiału | | |

Kierownica (na wprost)

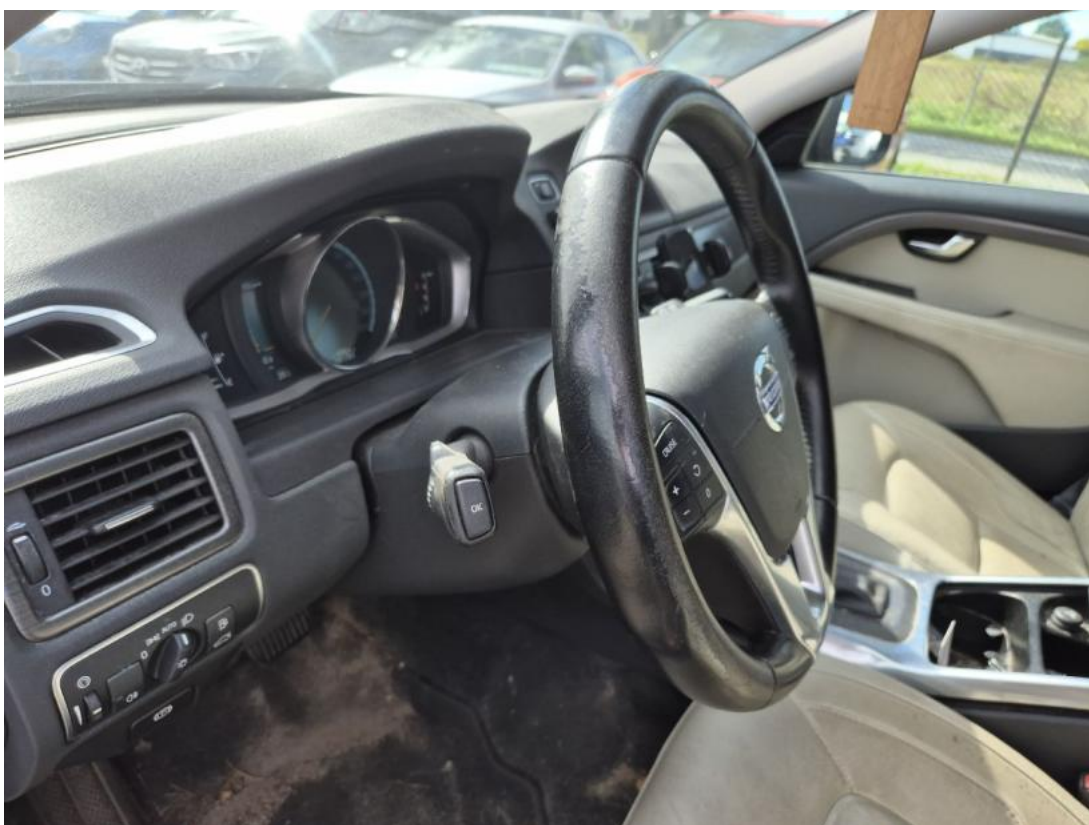
**Fot. 22**

Kierownica z lewej strony

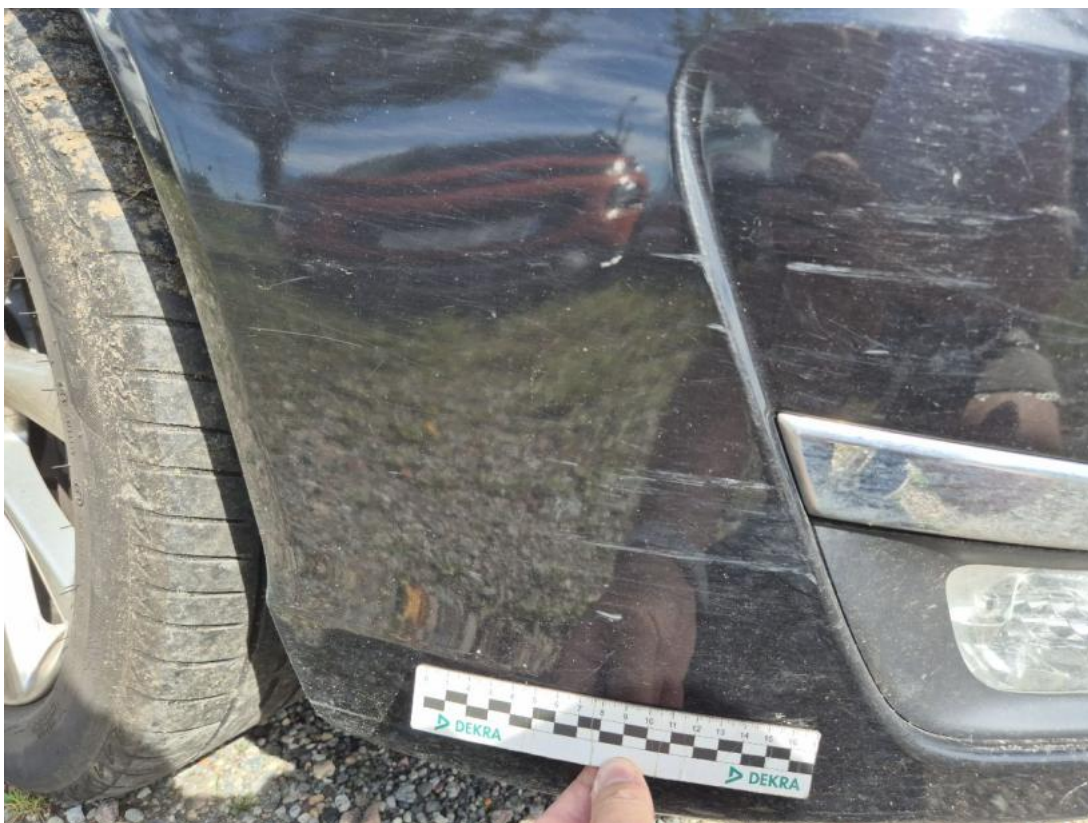
**Fot. 37**

| Poz. | Nazwa pozycji | Opis uszkodzeń | Kwalifik. | Naprawa [rbg] |
|---|---|---|---|---|
| 6 | Okładzina zderzaka przedniego | rysa/odprysk | NA | 1 |

Zderzak - zdjęcie pogładowe 2

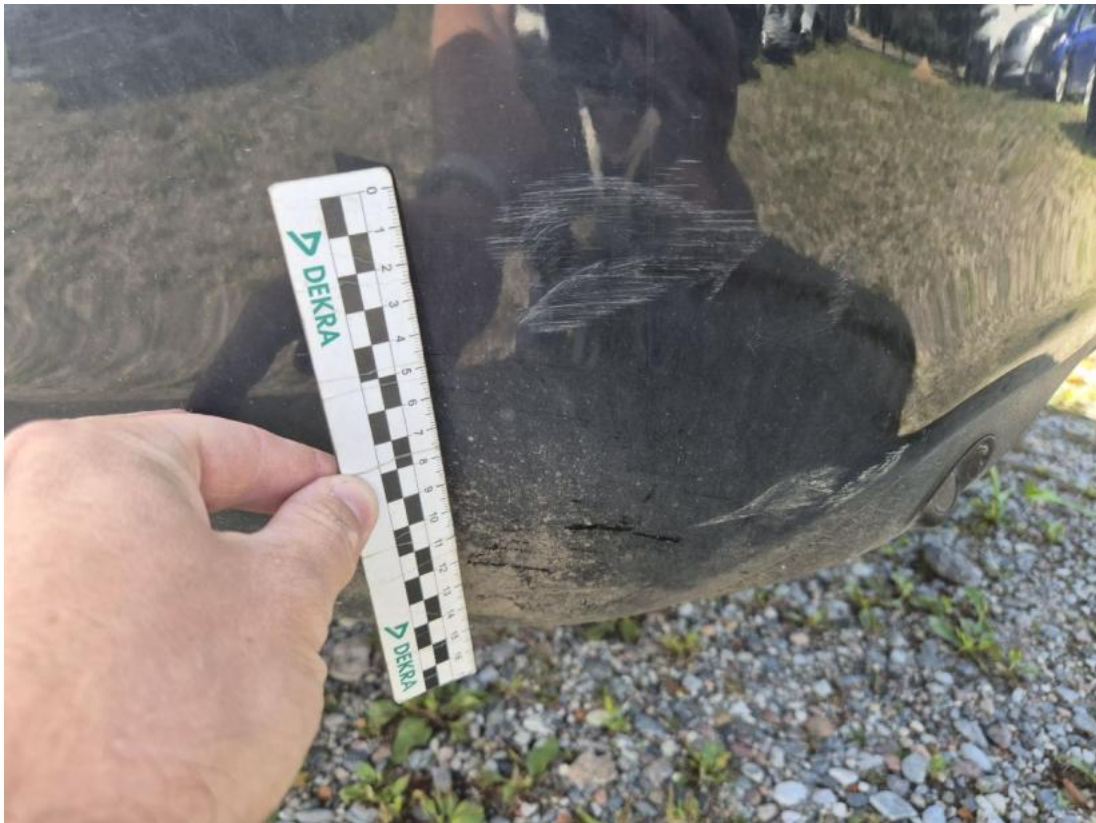
**Fot. 49**

| Poz. | Nazwa pozycji | Opis uszkodzeń | Kwalifik. | Naprawa [rbg] |
|---|---|---|---|---|
| 12 | Okładzina zderzaka tylnego | rysa/odprysk, wgniecenie/odkształcenie | NA | 1.2 |

Zderzak tylny - zdjęcie poglądowe 1

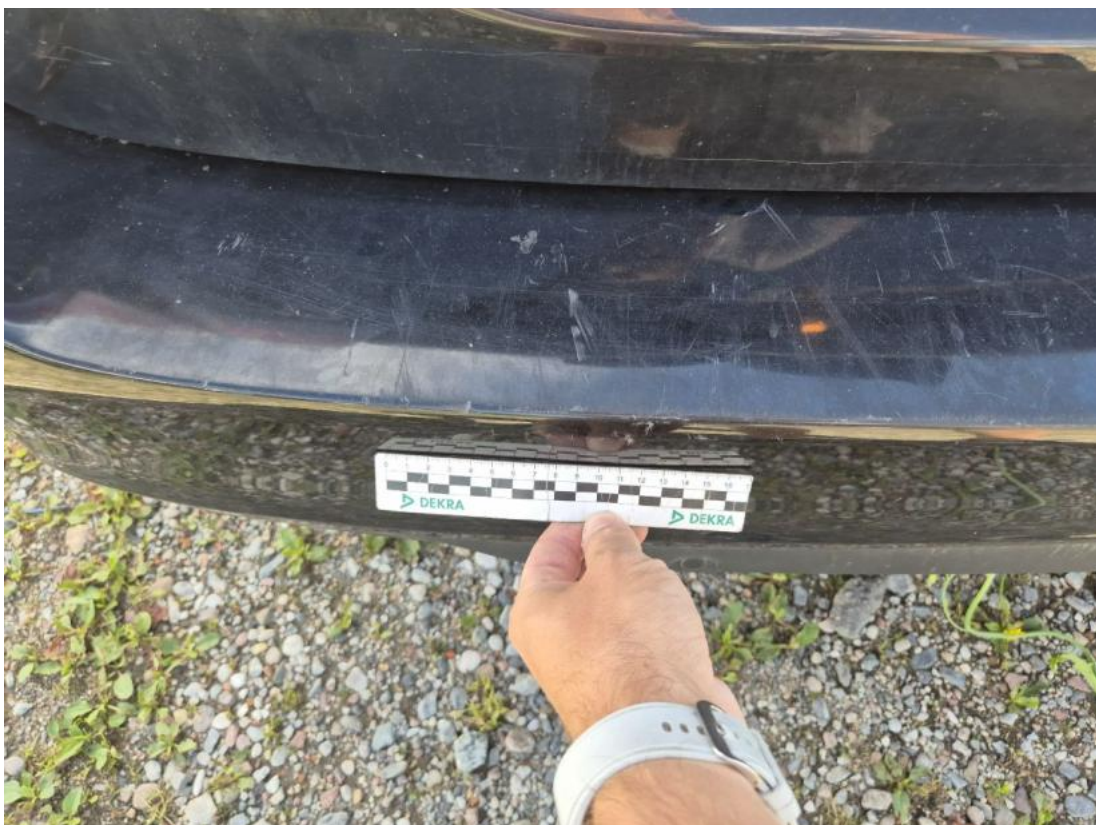
**Fot. 50**

Zderzak tylny - zdjęcie poglądowe 2
