## Raport z oględzin pojazdu

| Numer raportu | 211695/8/24-11401 | Data raportu | 05-08-2024 |

| Marka, model | FORD Ecosport 17-22 |
| Numer rejestracyjny | DW6W014 |

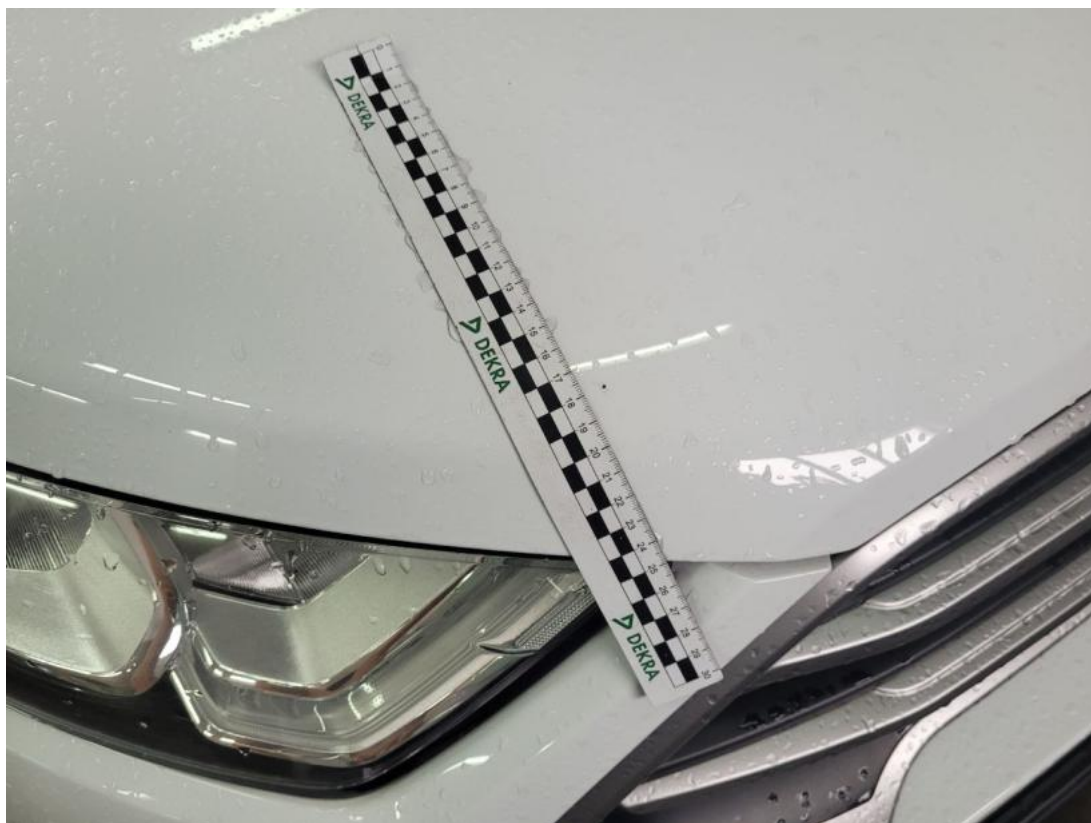
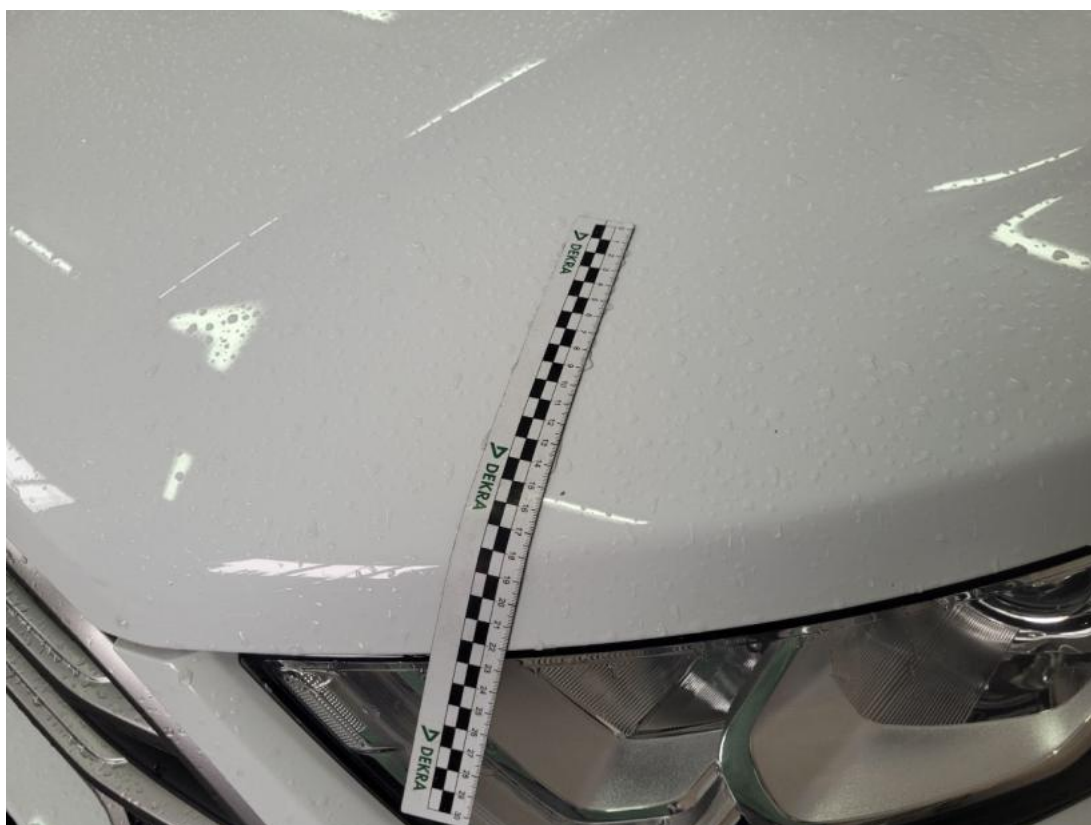
**Fot. 33**

| Poz. | Nazwa pozycji | Opis uszkodzeń | Kwalifik. | Naprawa [rbg] |
|---|---|---|---|---|
| 3 | Pokrywa przednia | rysa/odprysk | | |

Pokrywa komory silnika - zdjęcie poglądowe 1

Pokrywa komory silnika - zdjęcie poglądowe 2

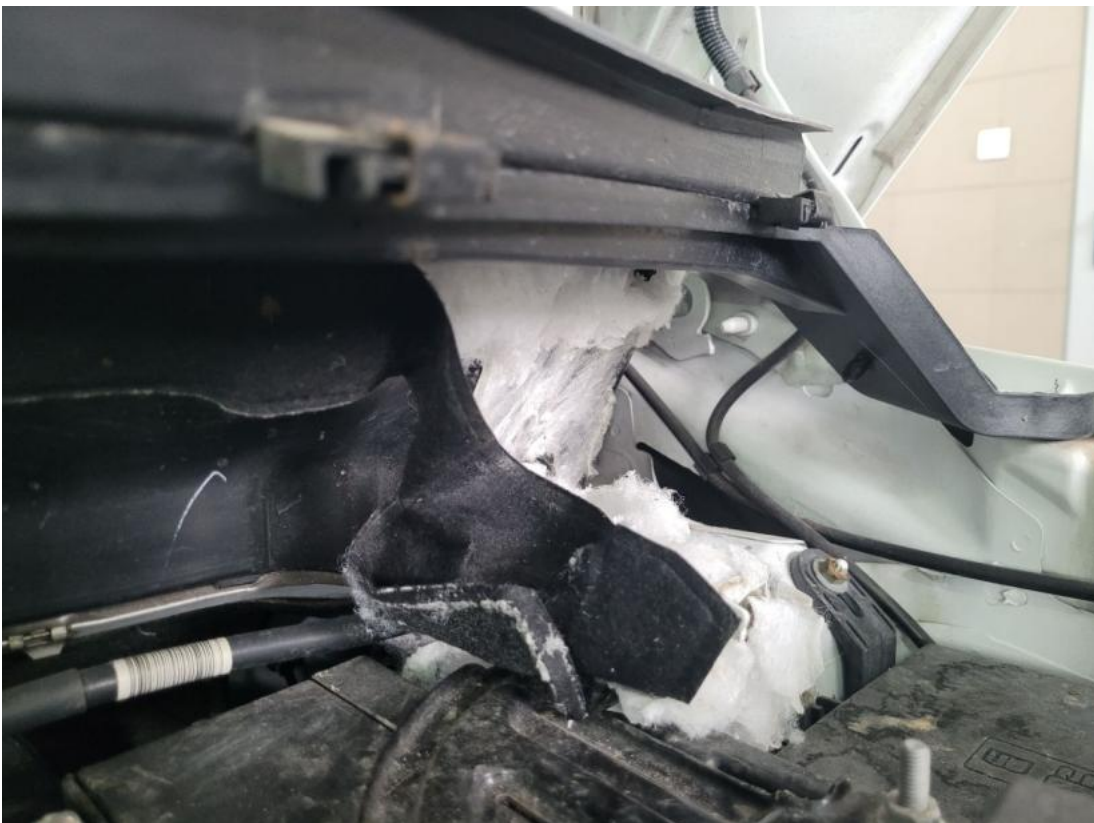
**Fot. 36**

| Poz. | Nazwa pozycji | Opis uszkodzeń | Kwalifik. | Naprawa [rbg] |
|---|---|---|---|---|
| 1 | Wytłumienie (od strony sil.) | rozerwanie | WY | 0.5 |

Wykładzina pokrywy komory silnika - zdjęcie poglądowe 2

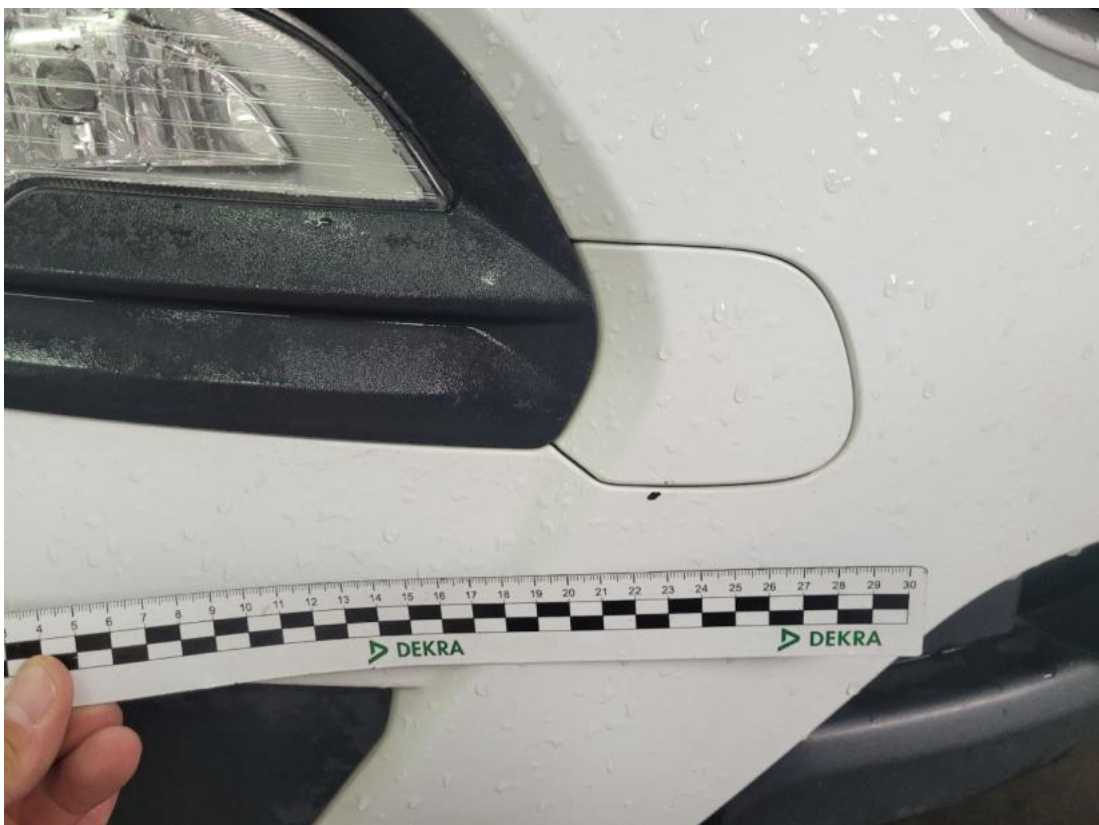
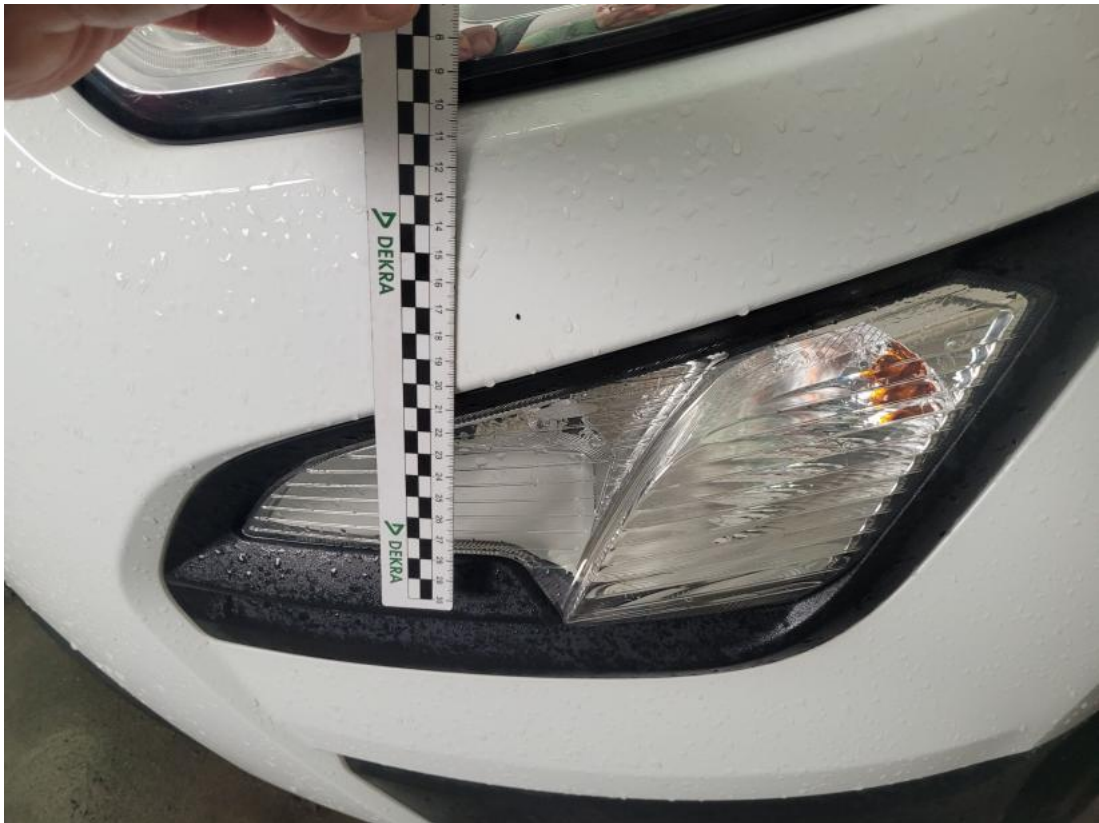
**Fot. 38**

| Poz. | Nazwa pozycji | Opis uszkodzeń | Kwalifik. | Naprawa [rbg] |
|---|---|---|---|---|
| 2 | Okładzina zderzaka przedniego | rysa/odprysk | | |

Zderzak - zdjęcie poglądowe 1

Zderzak - zdjęcie pogładowe 2

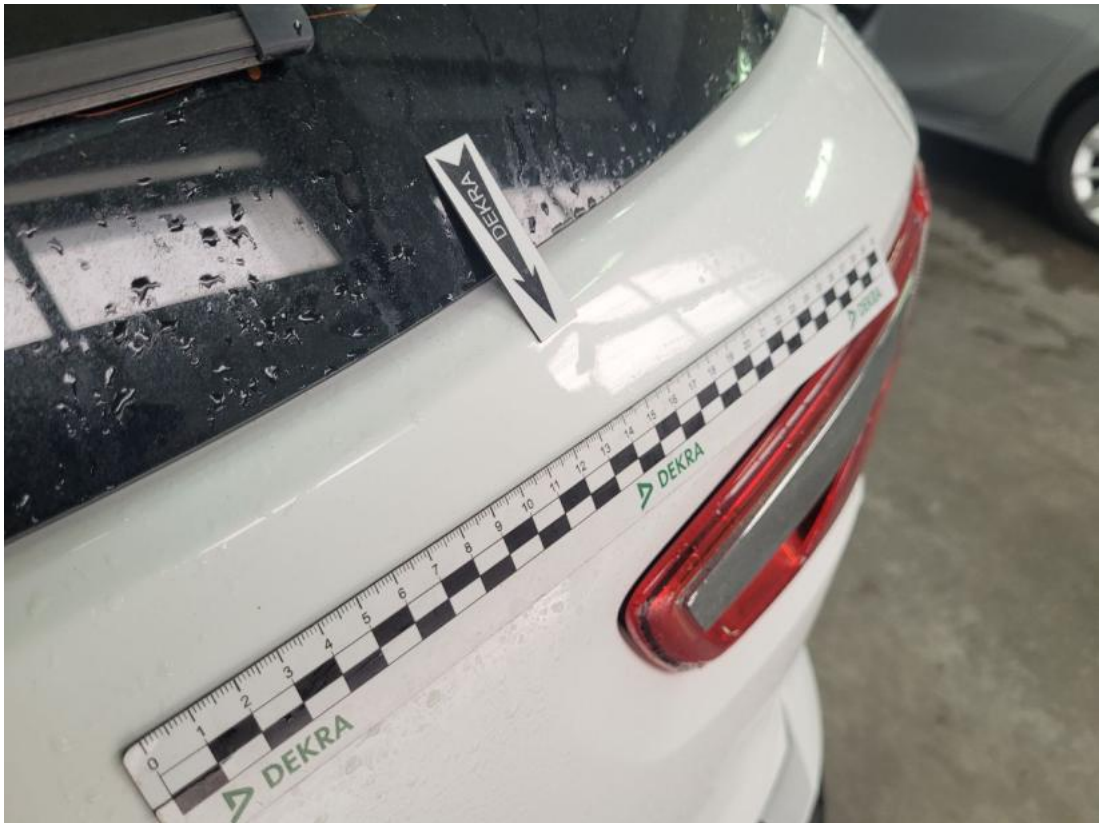
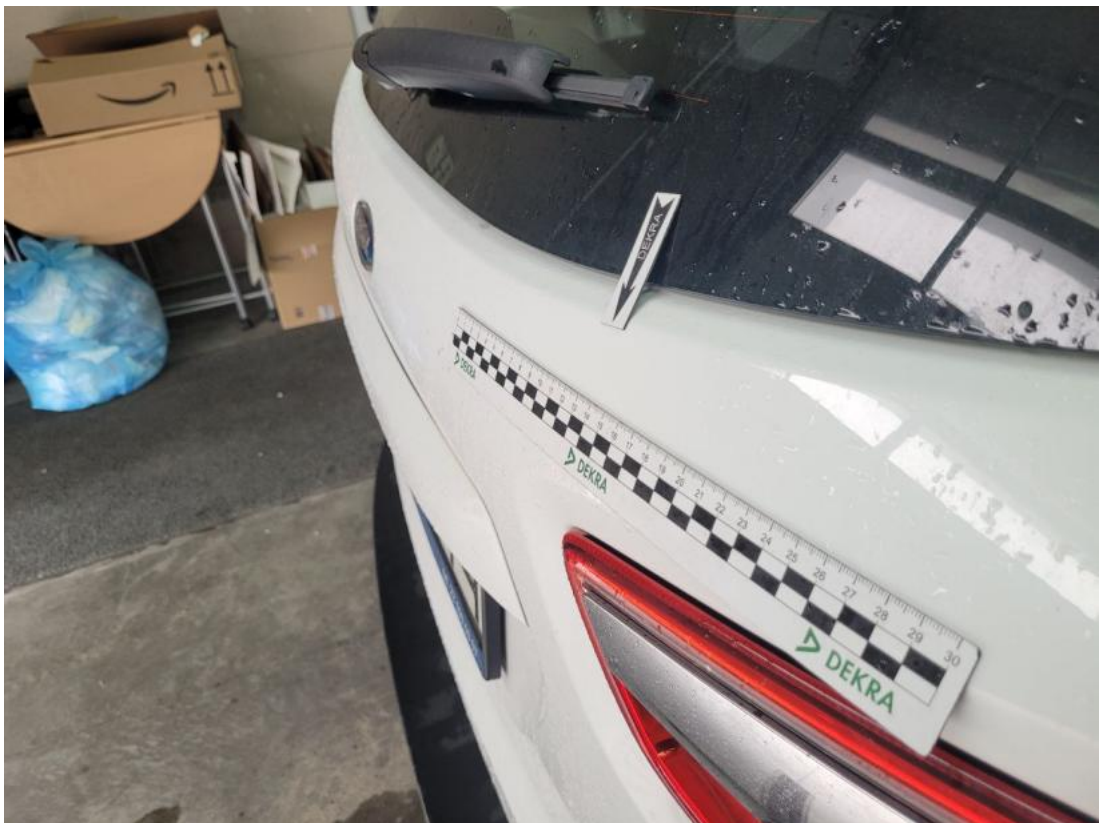
**Fot. 43**

| Poz. | Nazwa pozycji | Opis uszkodzeń | Kwalifik. | Naprawa [rbg] |
|---|---|---|---|---|
| 6 | Pokrywa tylna | wgniecenie/odkształcenie | | |

Pokrywy bagażnika - zdjęcie pogładowe 1

Pokrywy bagażnika - zdjęcie pogładowe 2
