## Raport z oględzin pojazdu

| Numer raportu | 379125/10/24-9570 | Data raportu | 28-10-2024 |

| Numer identyfikacyjny (VIN) | W0VBF8ES0L8034810 |
| Marka, model | OPEL Astra V Sports Tourer 1... |

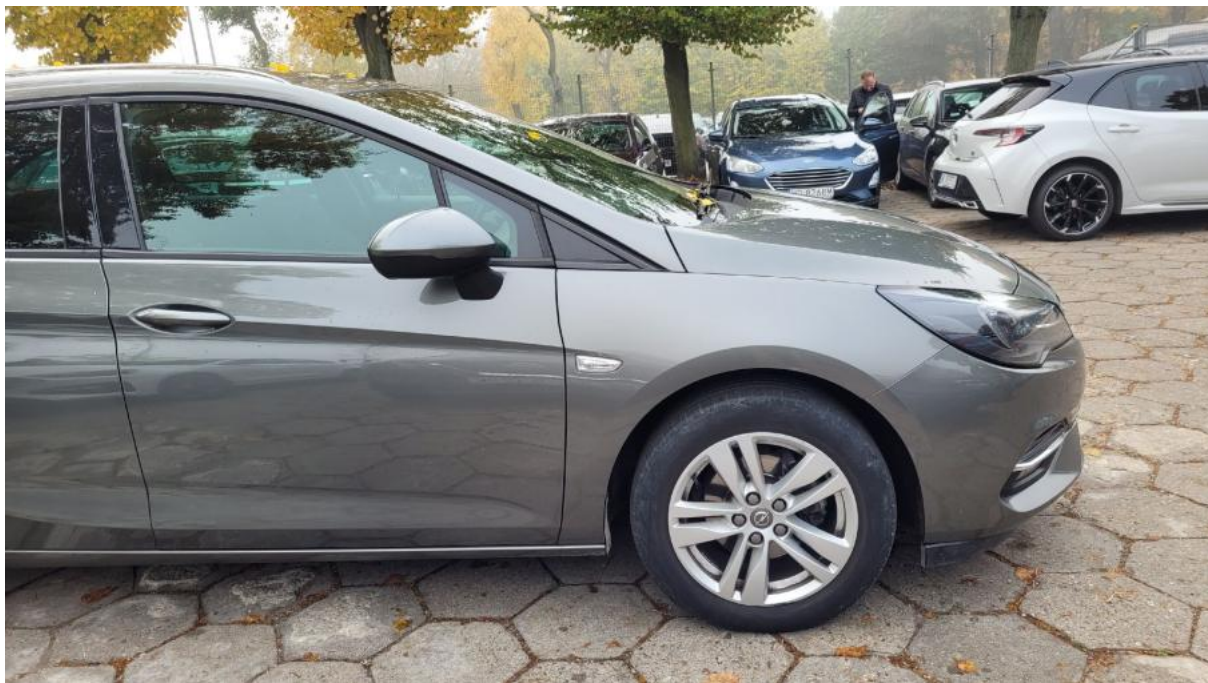
**Fot. 5**

| Poz. | Nazwa pozycji | Opis uszkodzeń | Kwalifik. | Naprawa [rbg] |
|---|---|---|---|---|
| 3 | Drzwi przednie (nieuzbrojone) R | wgniecenie/odkształcenie, inneWady lakiernicze | NA | 0.5 |

Bok prawy z przodu

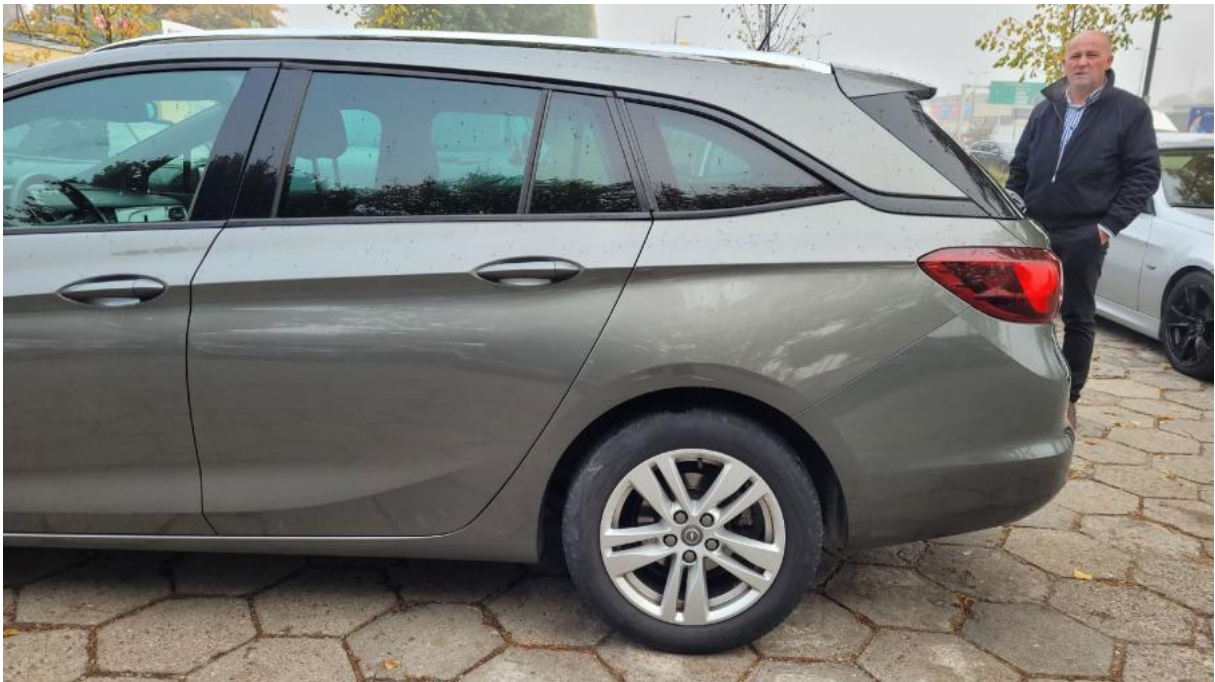
**Fot. 10**

| Poz. | Nazwa pozycji | Opis uszkodzeń | Kwalifik. | Naprawa [rbg] |
|---|---|---|---|---|
| 5 | Drzwi tylne (nieuzbrojone) L | wgniecenie/odkształcenie, rysa/odprysk | | |

Bok lewy z tyłu

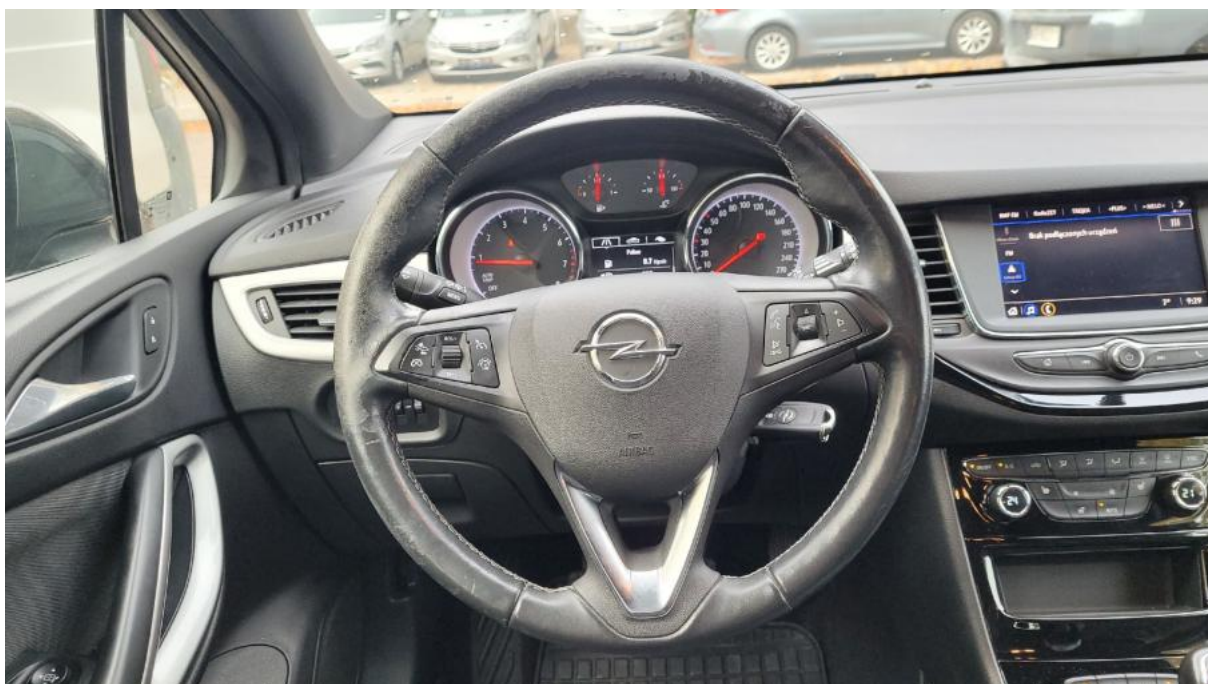
**Fot. 22**

| Poz. | Nazwa pozycji | Opis uszkodzeń | Kwalifik. | Naprawa [rbg] |
|---|---|---|---|---|
| 1 | Kierownica przystosowana do Airbag | ostre, zarysowanie | WY | 0.3 |

Kierownica (na wprost)

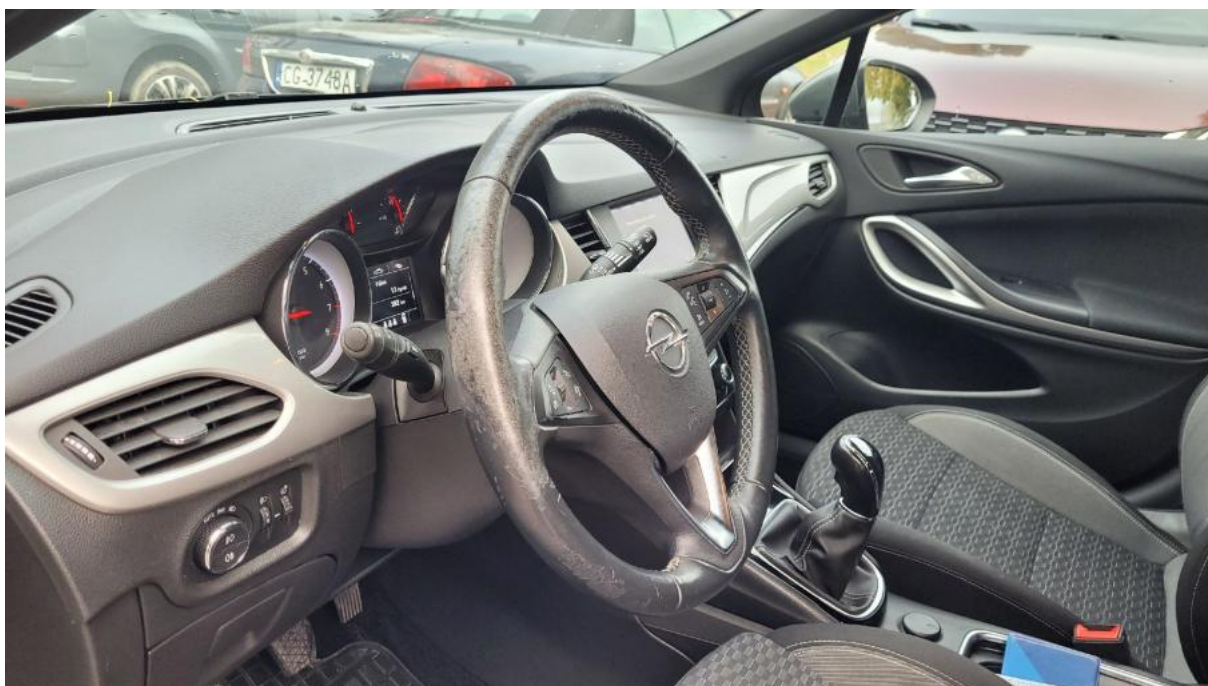
**Fot. 23**

Kierownica z lewej strony
