Raport z oględzin pojazdu

Numer raportu	212395/10/24-11401	Data raportu	01-10-2024
Rzeczoznawcy	Leszek Bizański (NEW) mgr inż. Przemysław Ostap	Data oględzin	28-09-2024
Nr zlecenia	PCM(DZS)/GDA/73133/24/09/23	Miejsce oględzin	ul. Przemysłowa 7, 32-050 Skawina

Numer identyfikacyjny (VIN)	W0VZT6EP8M1008845
Marka, model	OPEL Insignia B Grand Sport ...
Typ, wersja	Insignia 2.0 CDTI Elegance S&...
Numer rejestracyjny	KR5TT51
Silnik (rodz./poj./moc)	diesel/1995 ccm/128 kW
Stan licznika	222 383 km
Data 1. rej./rok prod.	12-01-2021/2020
Data nast. bad. techn.	08-01-2026
Nadwozie	hatchback 5/5
Lakier	czarny/METALIK
Skrzynia biegów	automatyczna

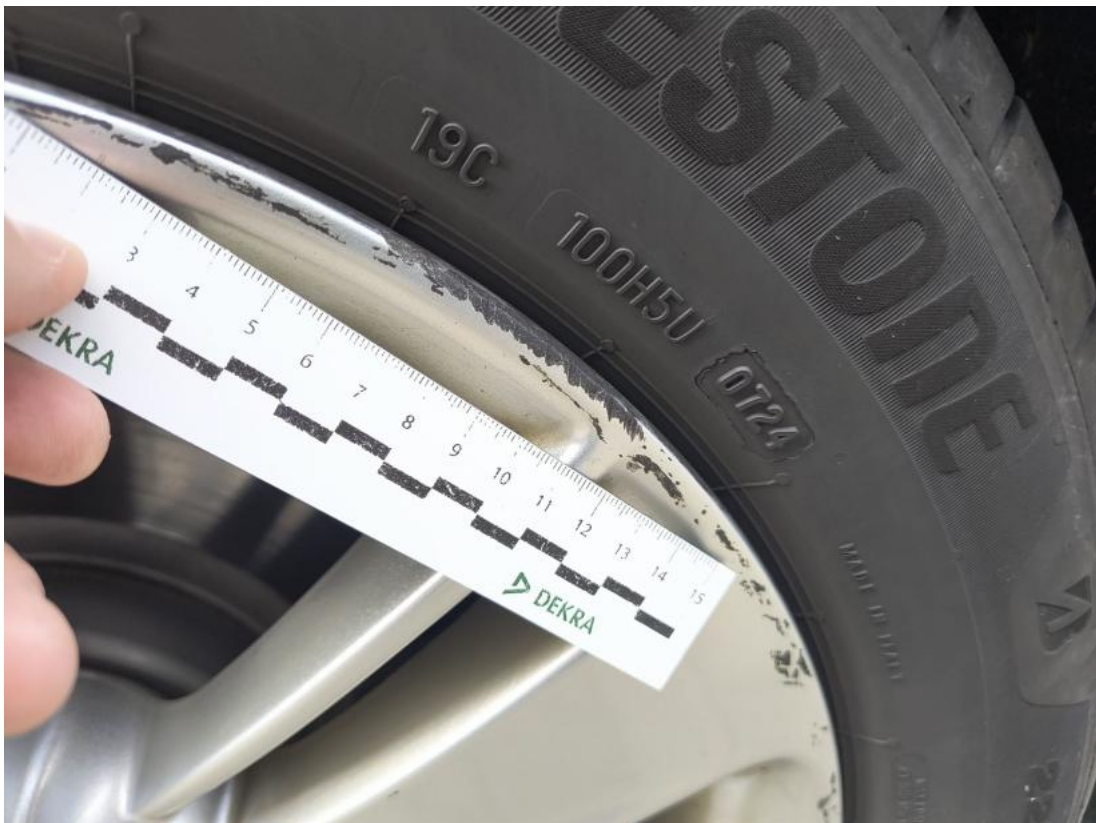
Fot. 59
Felga aluminiowa tylna P - Wgniecenie/odkształcenie 1

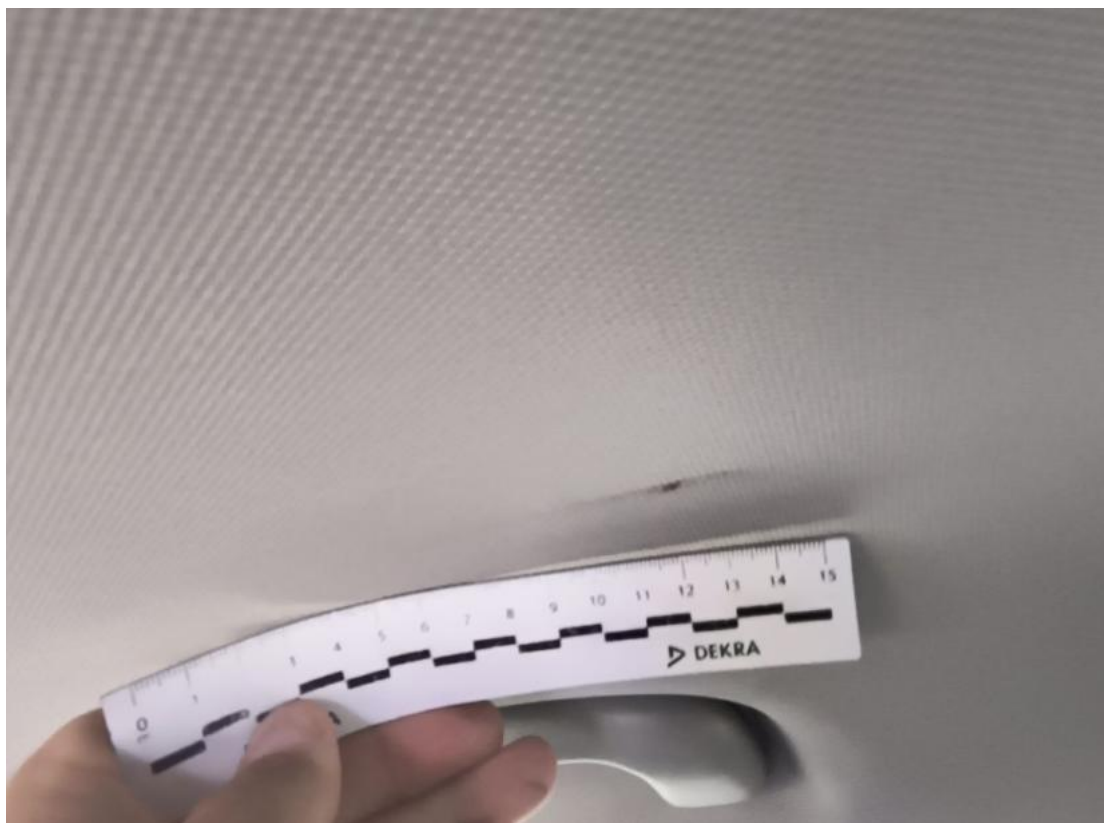
Fot. 101
Podsufitka - Inne 1

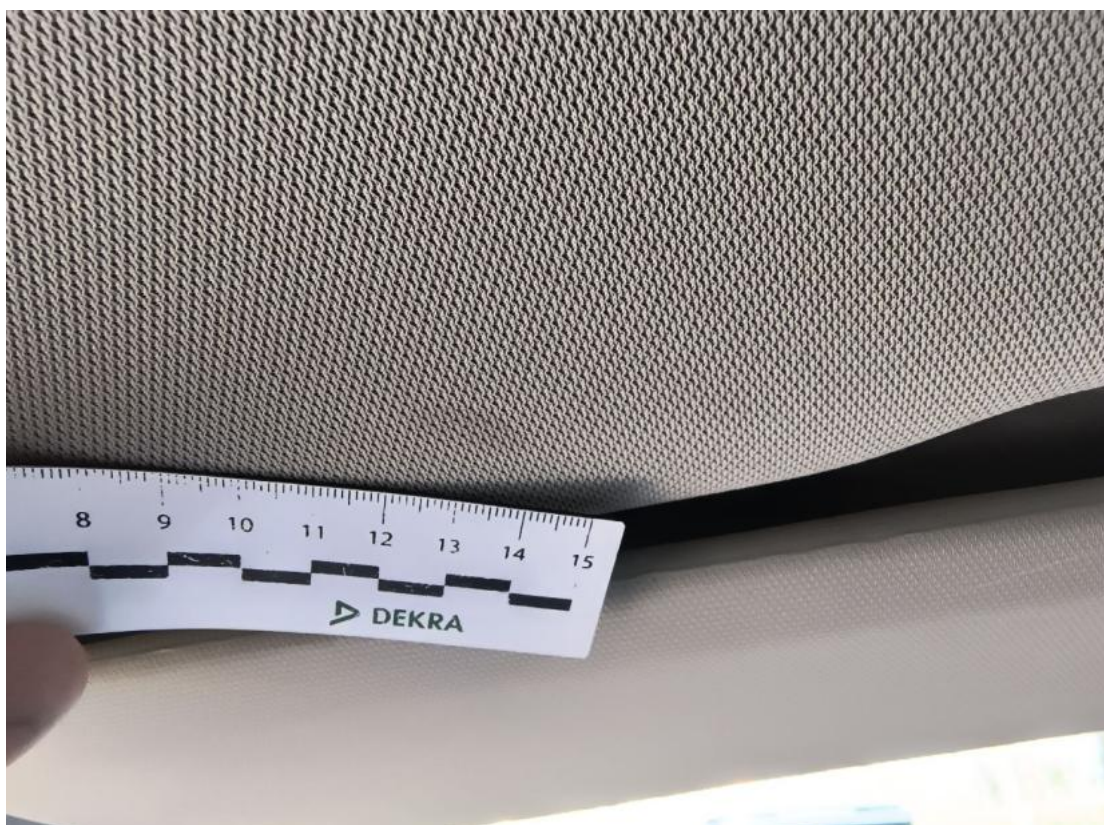
Fot. 102
Podsufitka - Inne 2
