## Raport z oględzin pojazdu

| Numer raportu | 03040/7/24-15201 | Data raportu | 04-07-2024 |

| Numer identyfikacyjny (VIN) | <b>ZFAEFAR4XNX080722</b> |
| Marka, model | FIAT 500 3+1 21- |

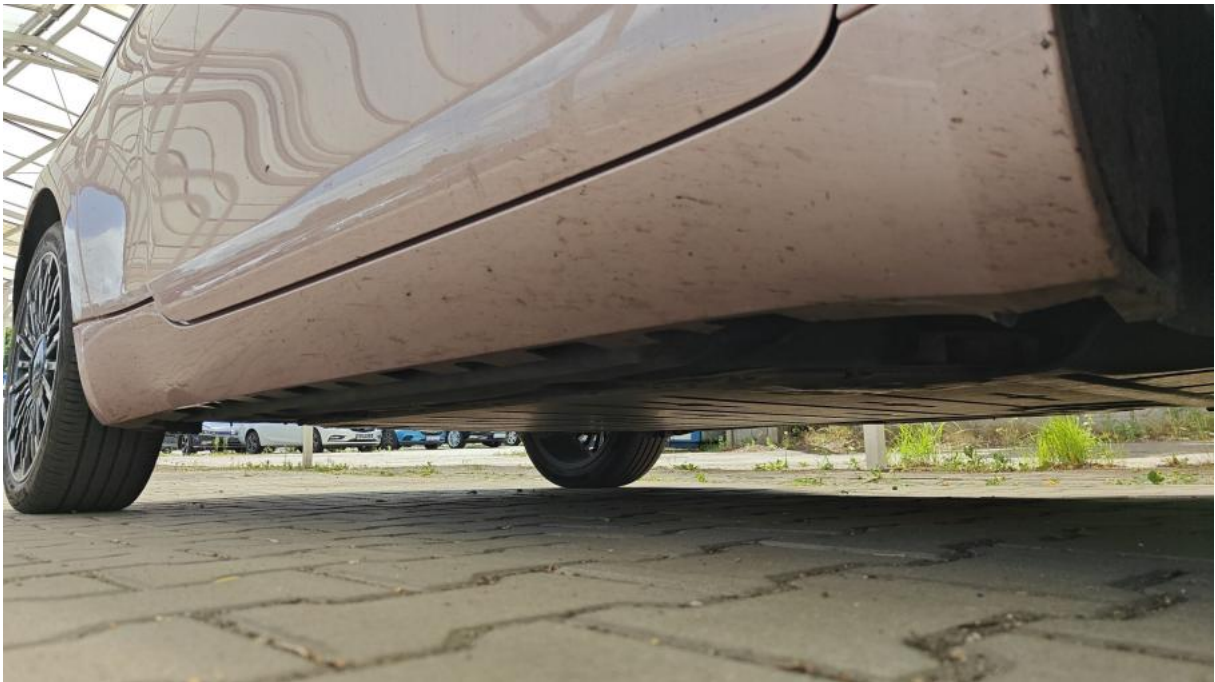
**Fot. 4**

| Poz. | Nazwa pozycji | Opis uszkodzeń | Kwalifik. | Naprawa [rbg] |
|---|---|---|---|---|
| 6 | Próg R | wgniecenie | | |

Próg prawy (widok od przodu)
