## Raport z oględzin pojazdu

| Numer raportu | 08616/12/25-15201 | Data raportu | 04-12-2025 |

| Marka, model | TOYOTA Aygo 18-22 |
| Numer rejestracyjny | WD3503V |

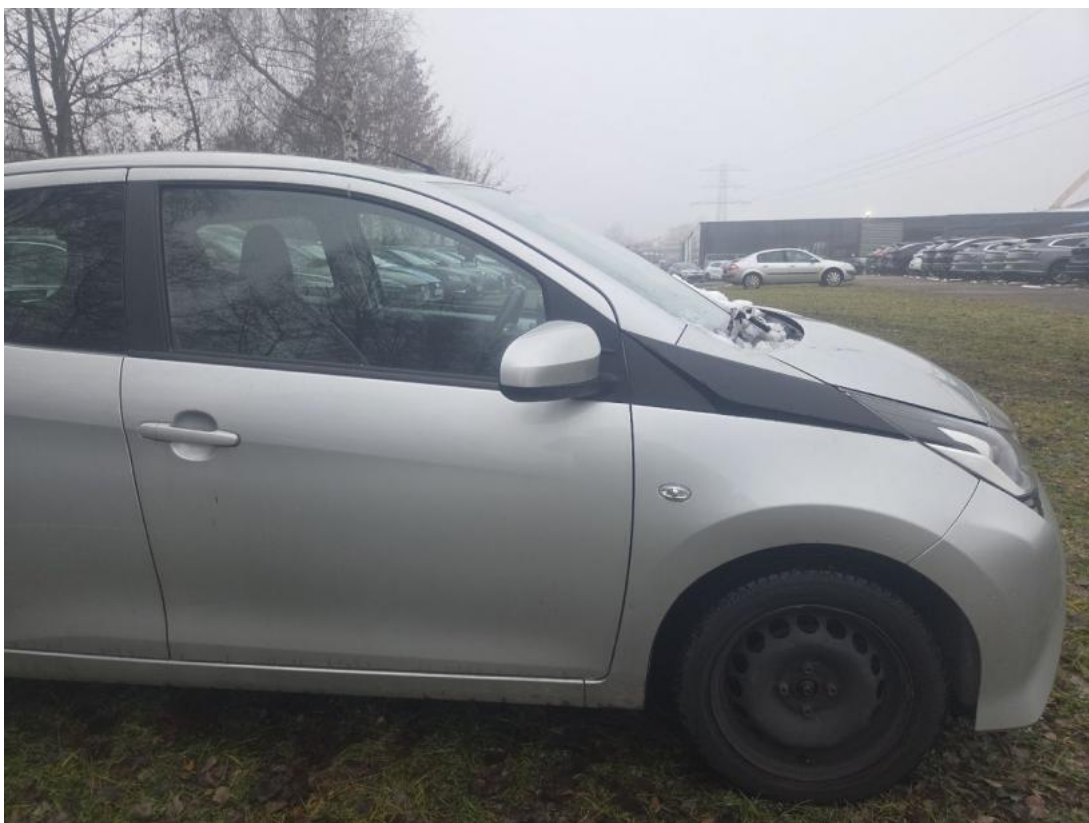
**Fot. 5**

| Poz. | Nazwa pozycji | Opis uszkodzeń | Kwalifik. | Naprawa [rbg] |
|---|---|---|---|---|
| 1 | Listwa szybowa zewn.drzwi przednich R | pęknięcie | WY | 0.6 |
| 7 | Poszycie drzwi przednich R | zarysowanie | | |

Bok prawy z przodu

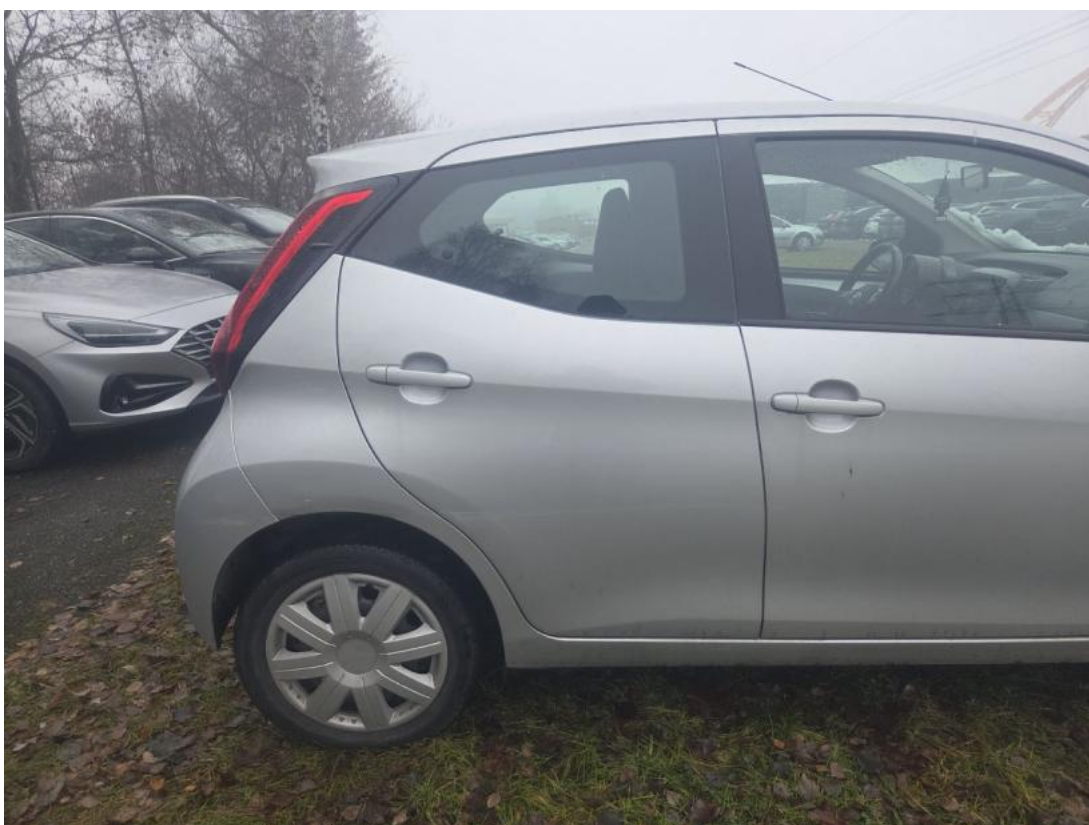
**Fot. 6**

| Poz. | Nazwa pozycji | Opis uszkodzeń | Kwalifik. | Naprawa [rbg] |
|---|---|---|---|---|
| 4 | Poszycie drzwi tylnych R | zarysowanie, wgniecenie | NA | 1.5 |
| 6 | Błotnik tylny R | zarysowanie, wgniecenie | NA | 1.5 |

Bok prawy z tyłu

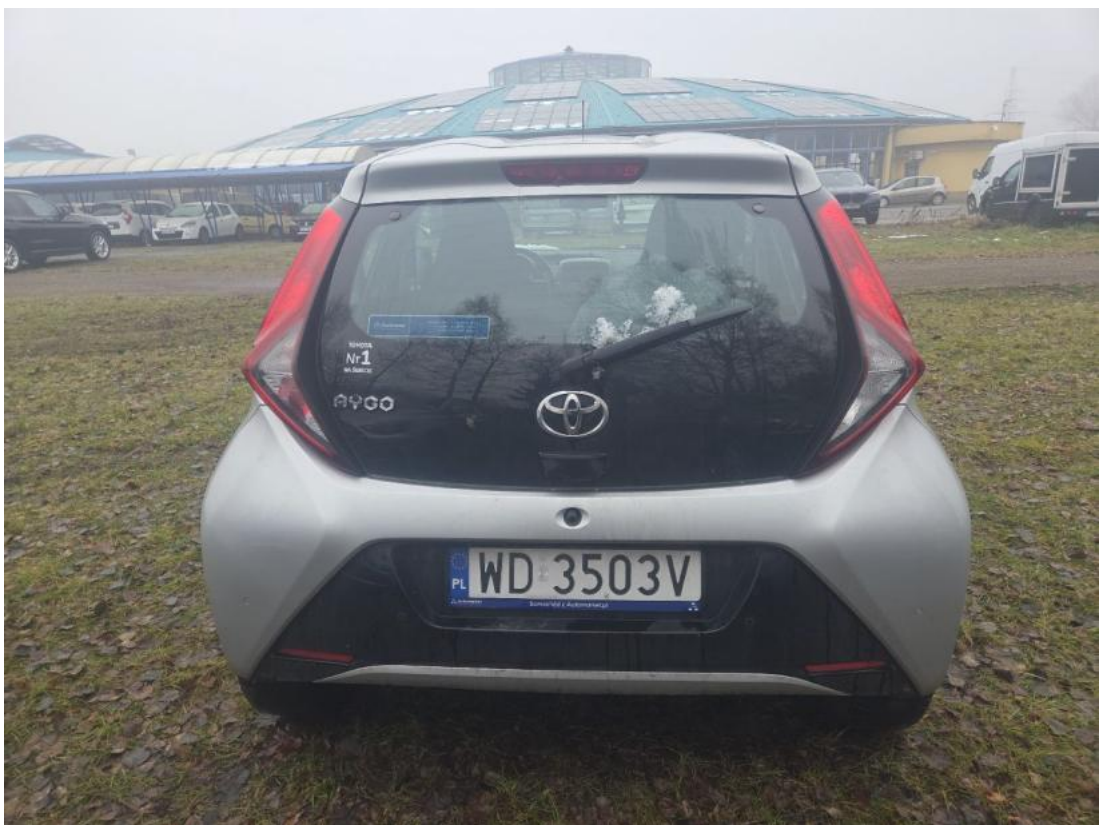
**Fot. 8**  
Tył

| Poz. | Nazwa pozycji | Opis uszkodzeń | Kwalifik. | Naprawa [rbg] |
|---|---|---|---|---|
| 5 | Okładzina zderzaka tylnego | zarysowanie | NA | |
