## Raport z oględzin pojazdu

| Numer raportu | 417276/12/25-9570 | Data raportu | 18-12-2025 |

| Marka, model | HYUNDAI Bayon 21-24 |
| Numer rejestracyjny | WD3632T |

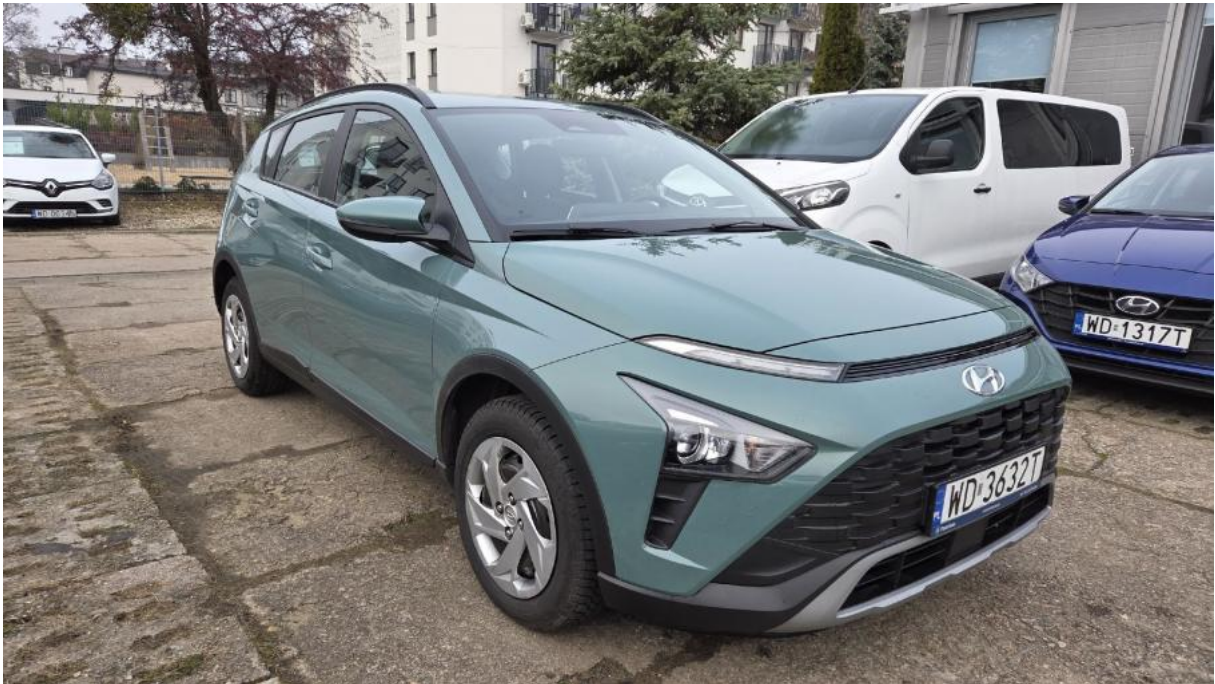
**Fot. 3**

| Poz. | Nazwa pozycji | Opis uszkodzeń | Kwalifik. | Naprawa [rbg] |
|---|---|---|---|---|
| 5 | Kolpak koła przód R | rysa/odprysk | | |

Przekątna przednia prawa

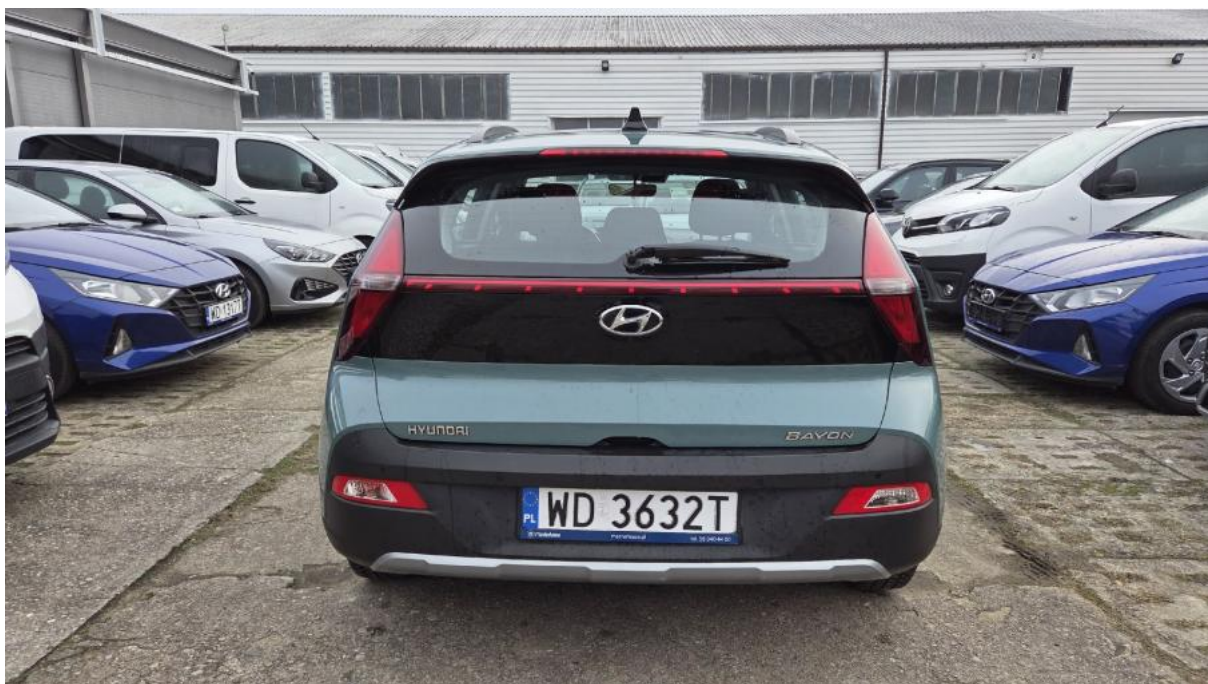
**Fot. 8**

| Poz. | Nazwa pozycji | Opis uszkodzeń | Kwalifik. | Naprawa [rbg] |
|---|---|---|---|---|
| 1 | Lampa tylna LED, kpl. L | pęknięcie/rozerwanie | WY | 0.2 |

Tył

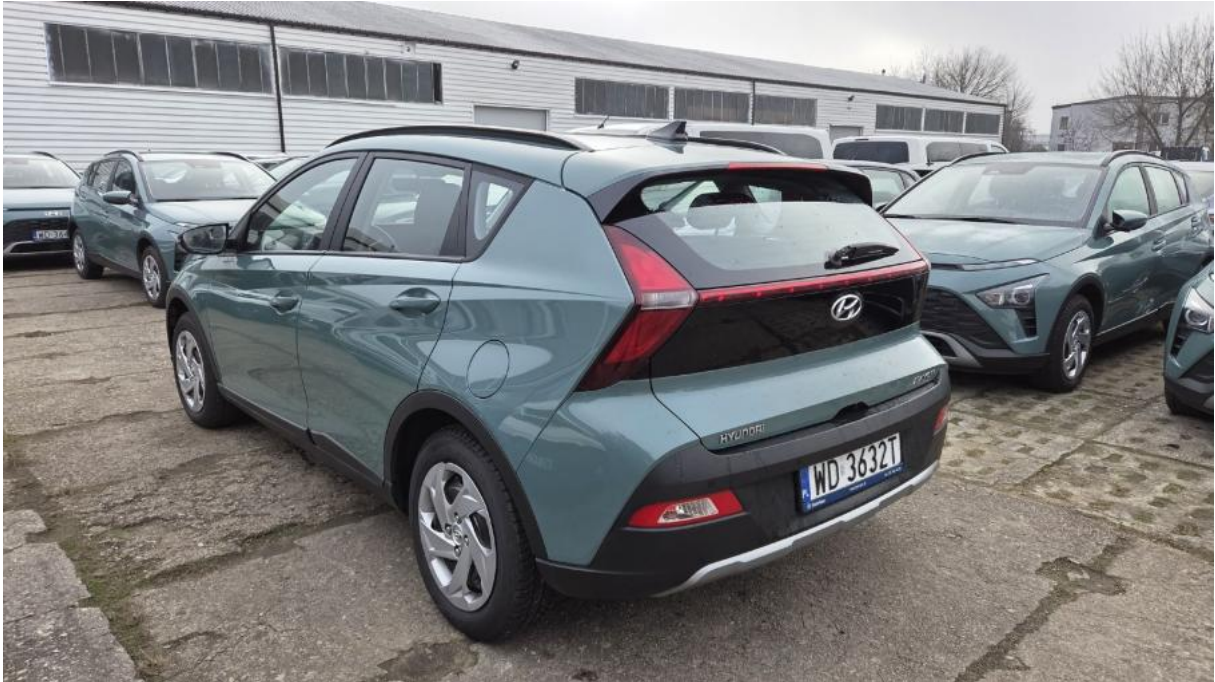
**Fot. 9**

| Poz. | Nazwa pozycji | Opis uszkodzeń | Kwalifik. | Naprawa [rbg] |
|---|---|---|---|---|
| 3 | Kolpak koła tył L | pęknięcie/rozerwanie | WY | 0.1 |
| 4 | Bok kompletny L | wgniecenie/odkształcenie | | |

Przekątna tylna lewa

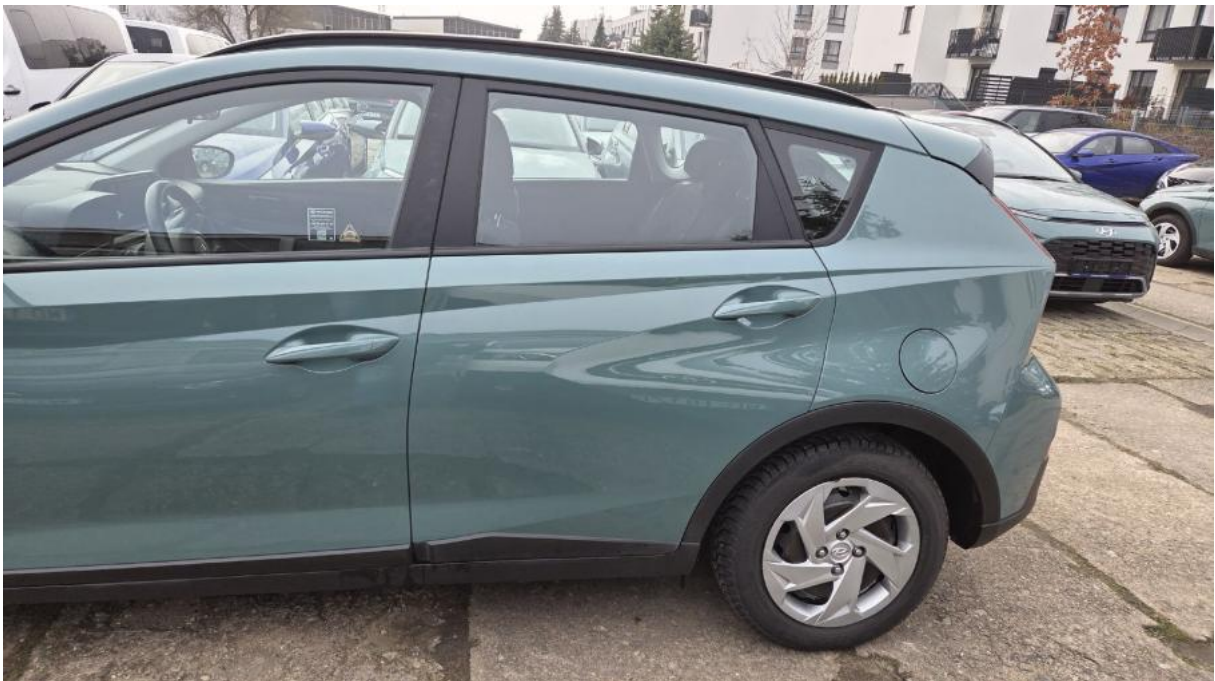
**Fot. 10**

Bok lewy z tyłu

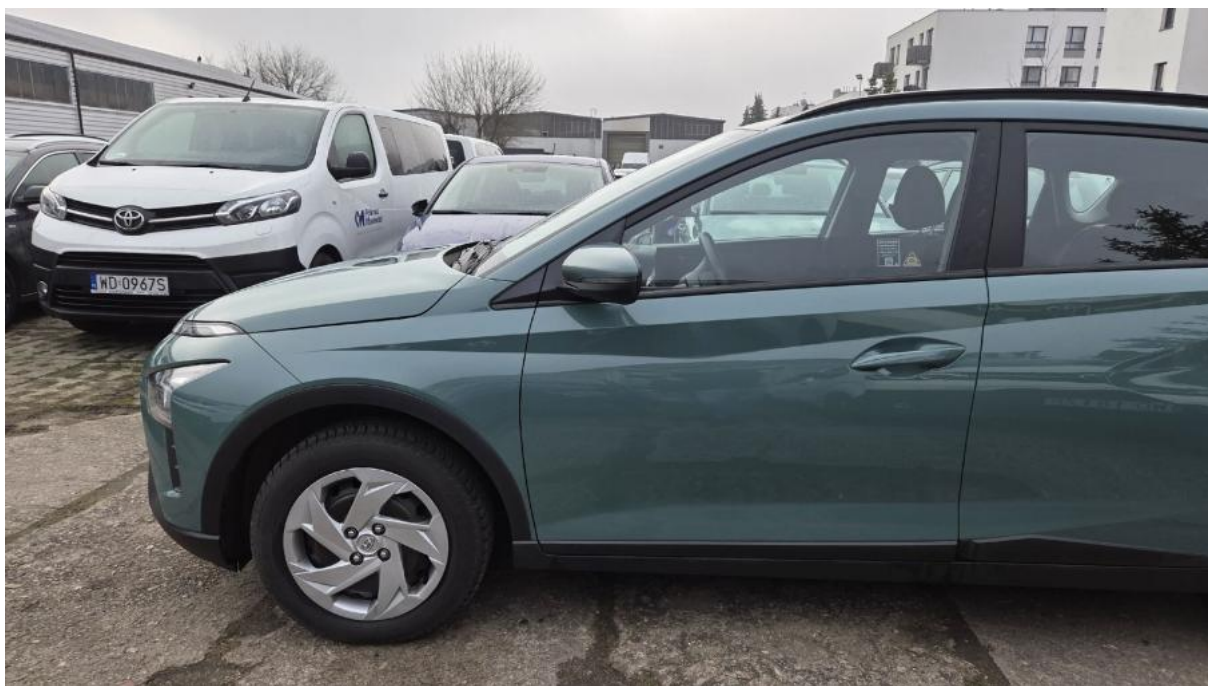
**Fot. 11**

Bok lewy z przodu
