## Raport z oględzin pojazdu

| Numer raportu | 417366/12/25-9571 | Data raportu | 19-12-2025 |

| Marka, model | HYUNDAI Bayon 21-24 |
| Numer rejestracyjny | WD3586T |

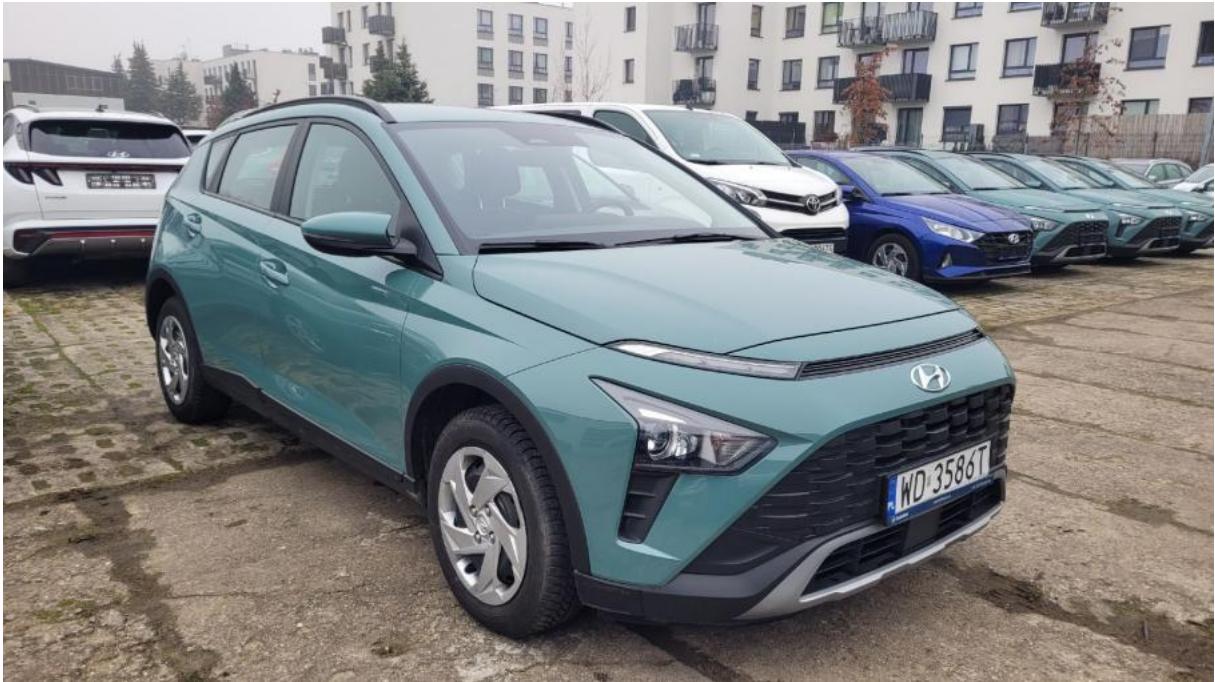
**Fot. 3**

| Poz. | Nazwa pozycji | Opis uszkodzeń | Kwalifik. | Naprawa<br>[rbg] |
|---|---|---|---|---|
| 1 | Błotnik przedni R | wgniecenie/odkształcenie | | |

Przekątna przednia prawa

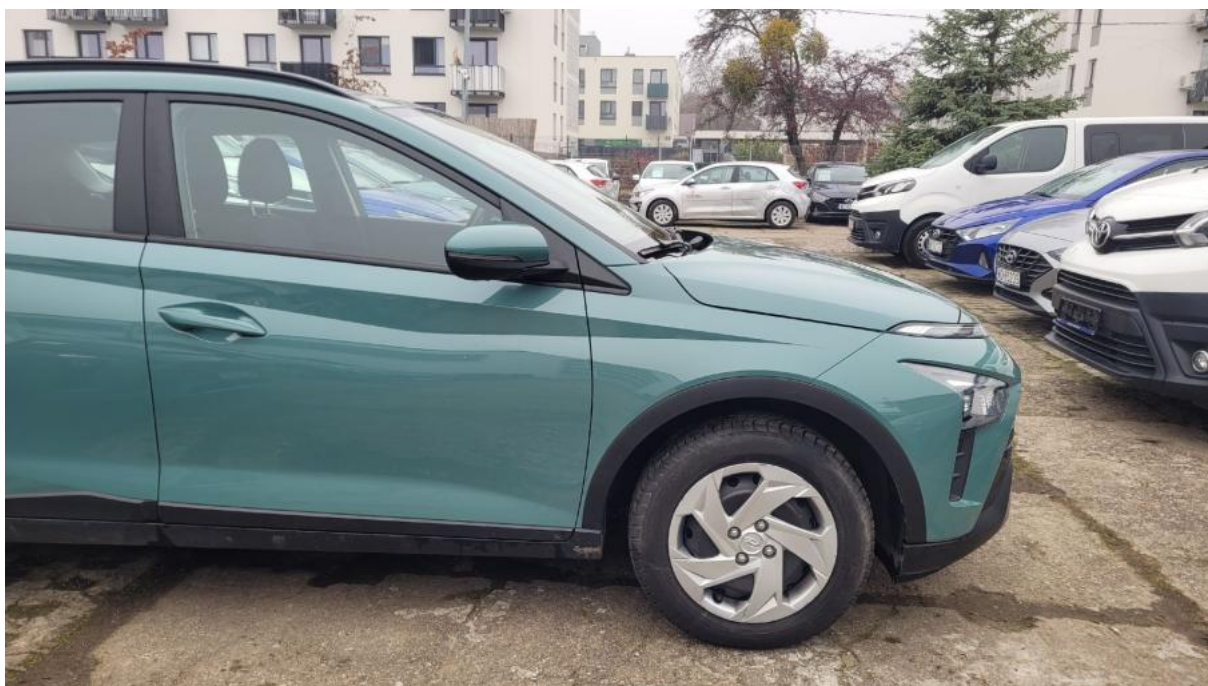
**Fot. 5**

Bok prawy z przodu

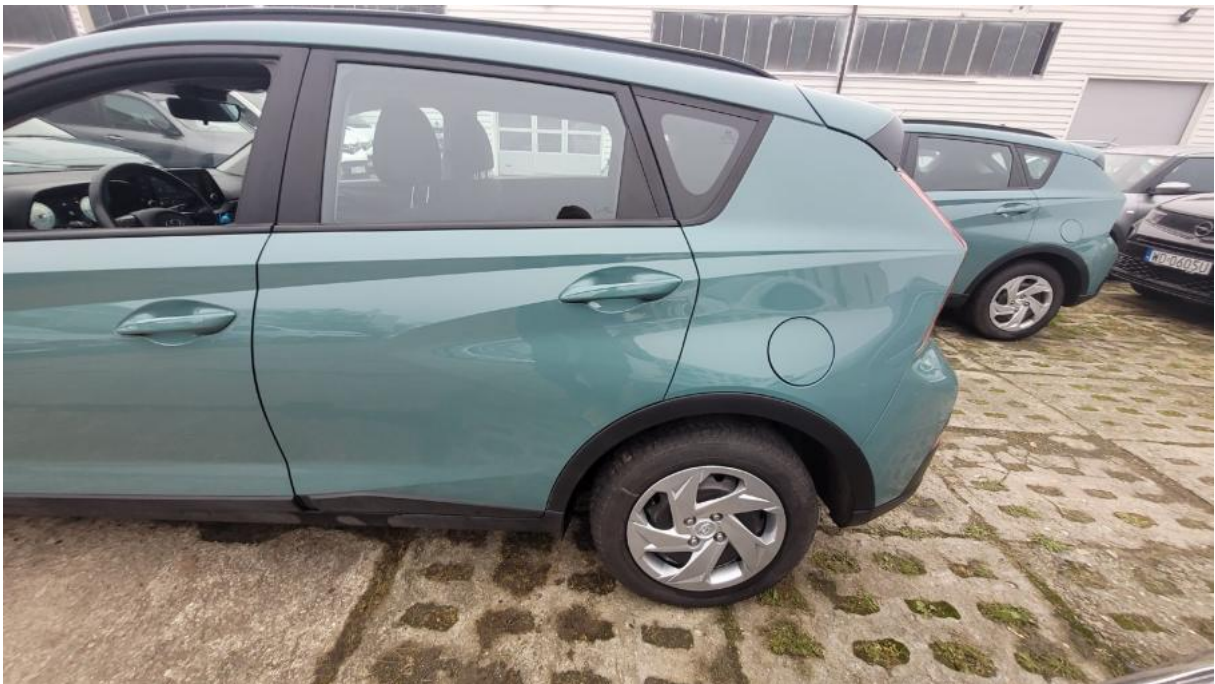
**Fot. 10**

| Poz. | Nazwa części | Przedział grubości powłoki lakierowej [µm] |
|---|---|---|
| 1 | Błotnik tylny lewy/ściana boczna lewa | 150 - 300 |

Bok lewy z tyłu
