## Raport z oględzin pojazdu

| Numer raportu | 217286/12/25-11401 | Data raportu | 02-12-2025 |

| Marka, model | TOYOTA Hilux 16-20 |
| Numer rejestracyjny | WD7948N |

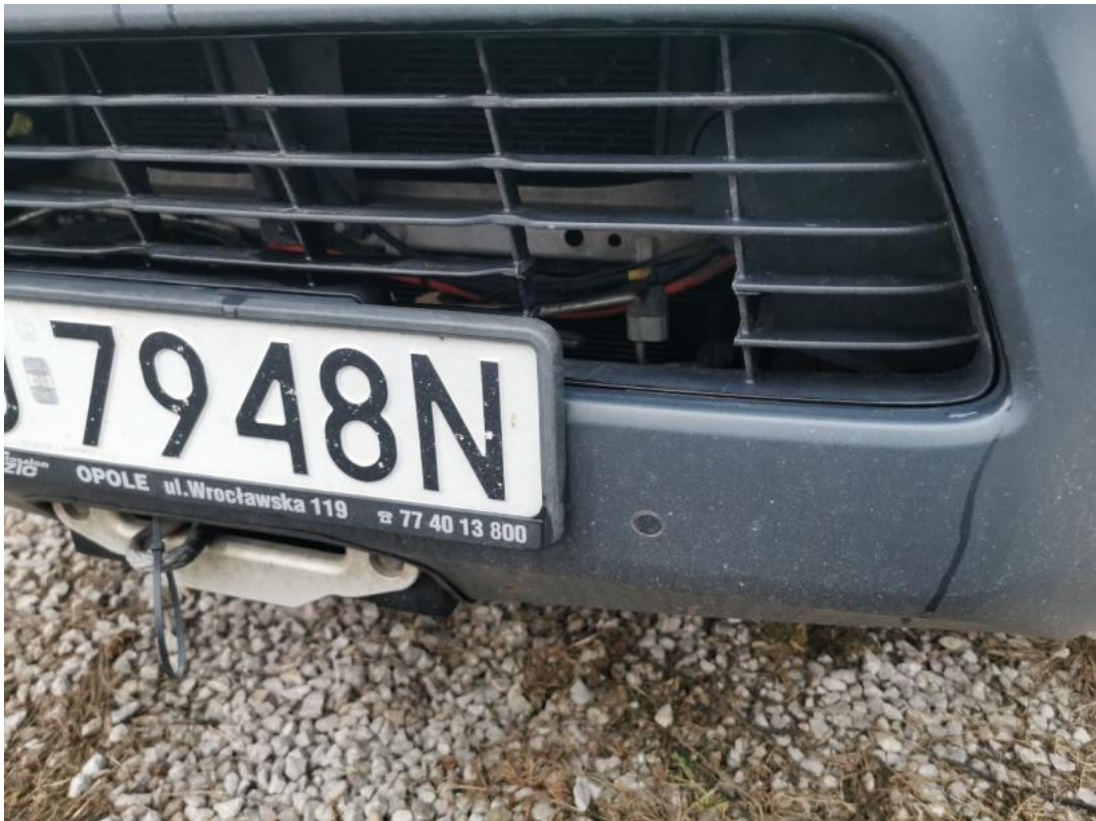
**Fot. 37**

| Poz. | Nazwa pozycji | Opis uszkodzeń | Kwalifik. | Naprawa [rbg] |
|---|---|---|---|---|
| 1 | Krata wlotu powietrza | połamana(y) | WY | 0.6 |

Atrapa przednia - zdjęcie pogładowe 1

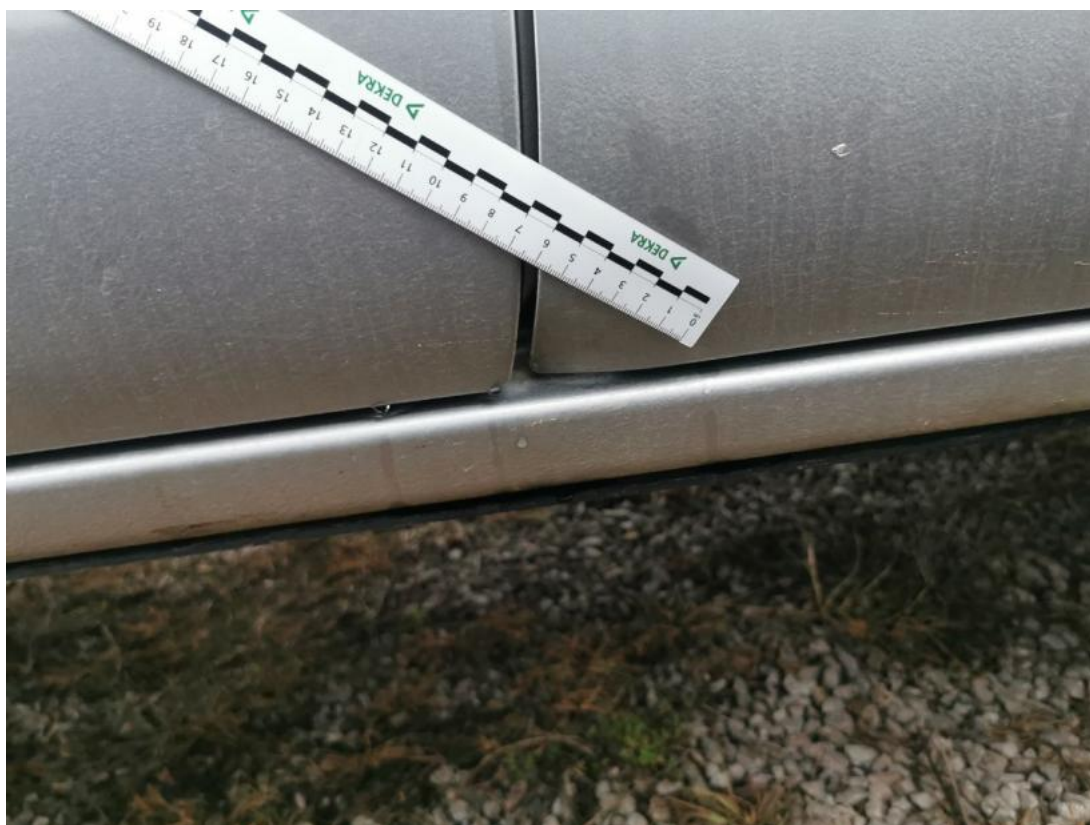
**Fot. 40**

| Poz. | Nazwa pozycji | Opis uszkodzeń | Kwalifik. | Naprawa [rbg] |
|---|---|---|---|---|
| 3 | Drzwi przednie (nieuzbrojone) R | wgniecenie/odkształcenie | NA | 0.7 |

Drzwi przednie P - zdjęcie pogładowe 1

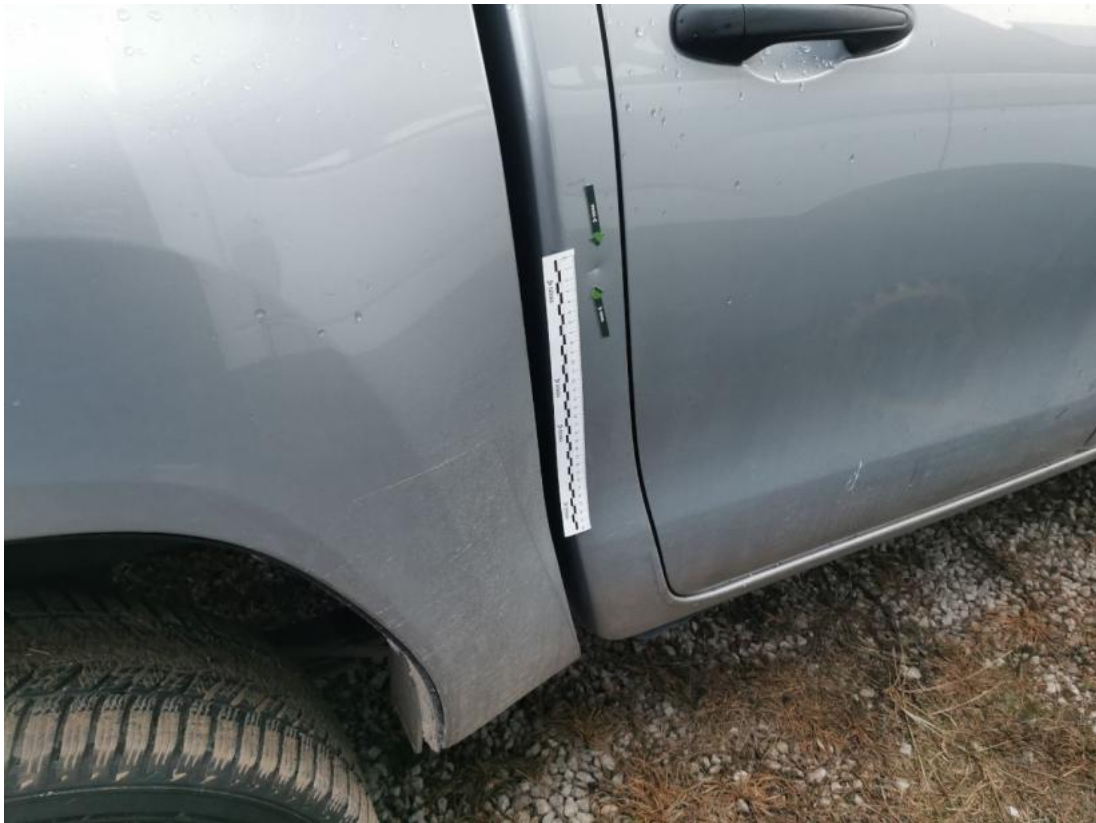
**Fot. 43**

| Poz. | Nazwa pozycji | Opis uszkodzeń | Kwalifik. | Naprawa [rbg] |
|---|---|---|---|---|
| 5 | Błotnik tylny R | rysa/odprysk | NA | 0.5 |

Błotnik tylny P / Ściana boczna P - zdjęcie pogładowe 1

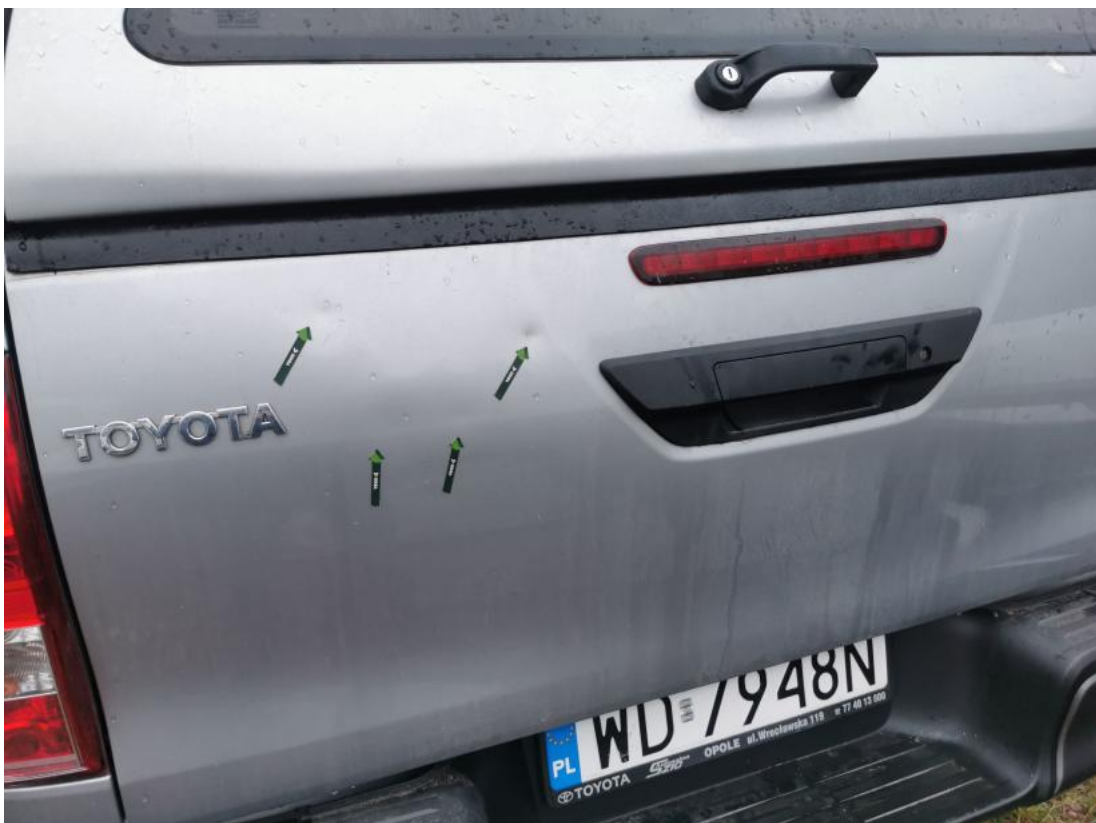
**Fot. 46**

Pokrywy bagażnika - zdjęcie poglądowe 1

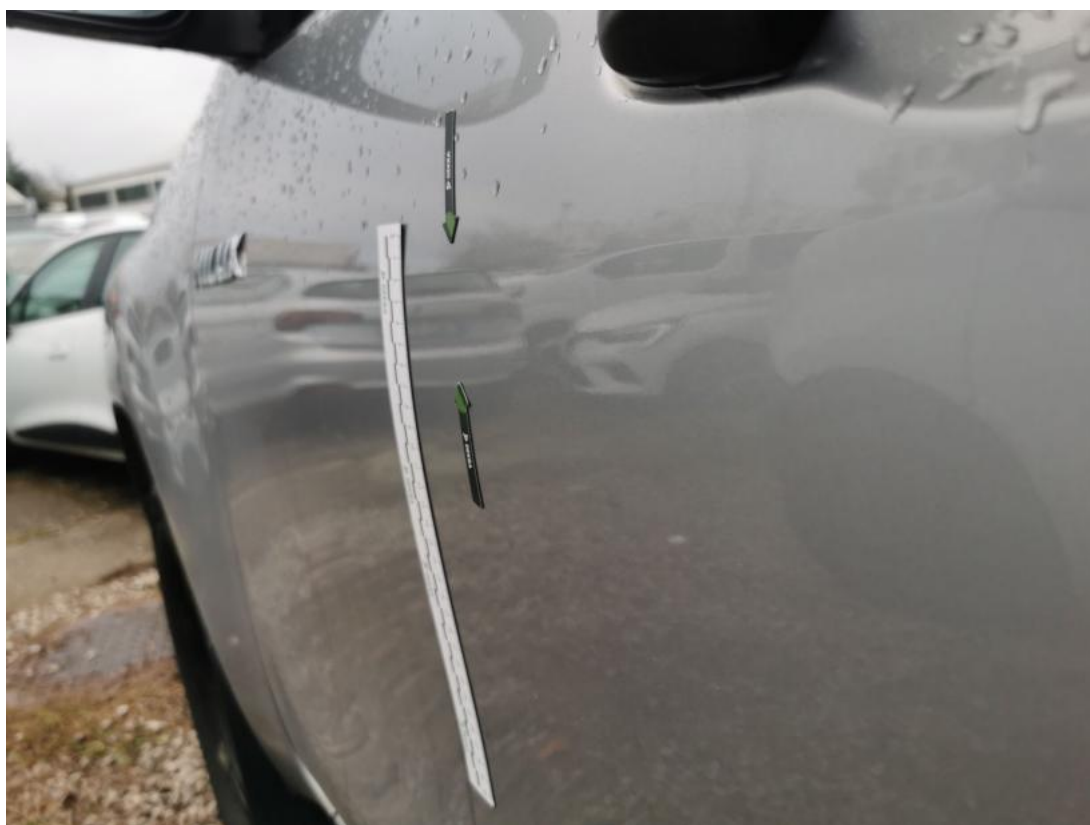
**Fot. 50**

Drzwi przed L - zdjęcie poglądowe 1

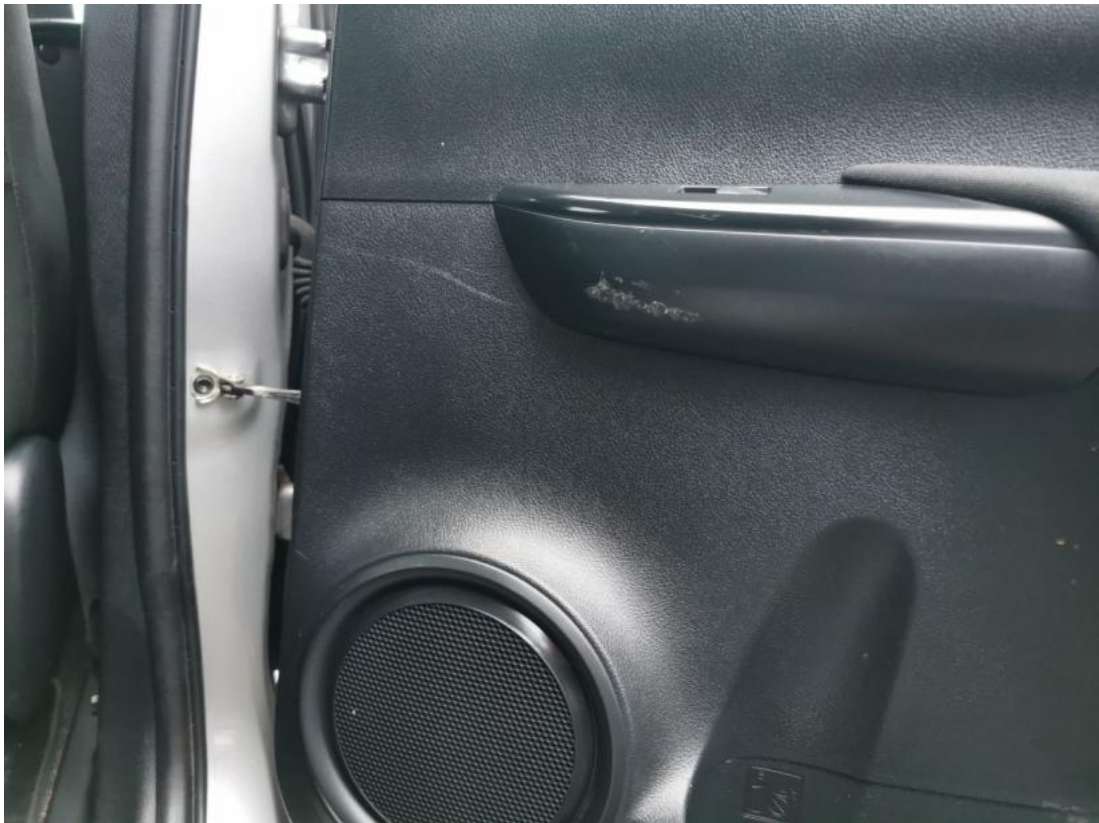
**Fot. 53**

Tapicerka drzwi tylnych P - zdjęcie poglądowe 1
