## Raport z oględzin pojazdu

| Numer raportu | 217394/12/25-11401 | Data raportu | 08-12-2025 |

| Numer identyfikacyjny (VIN) | WF02XXERK2PE17142 |
| Marka, model | FORD Puma 19-24 |

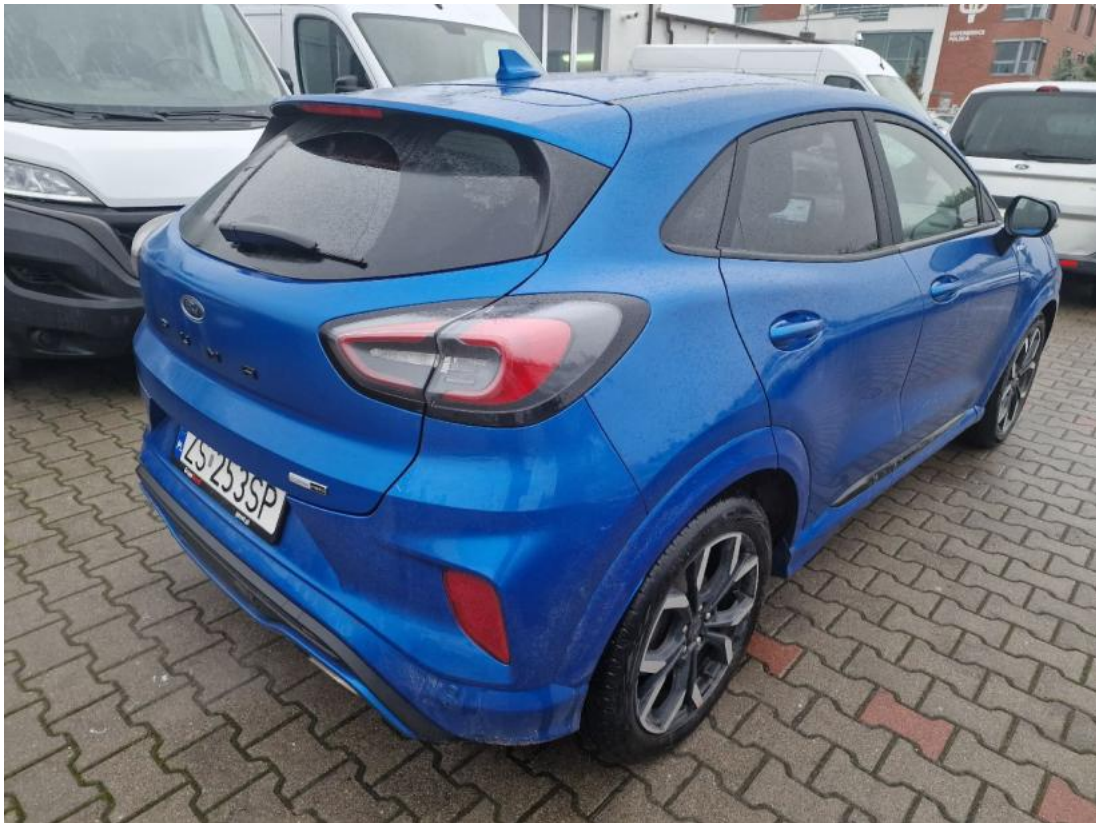
**Fot. 7**  
Przekątna tylna prawa

| Poz. | Nazwa pozycji | Opis uszkodzeń | Kwalifik. | Naprawa [rbg] |
|---|---|---|---|---|
| 5 | Drzwi tylne (nieuzbrojone) R | rysa/odprysk | | |
| 6 | Nakładka słupka C dół R | zarysowanie | | |

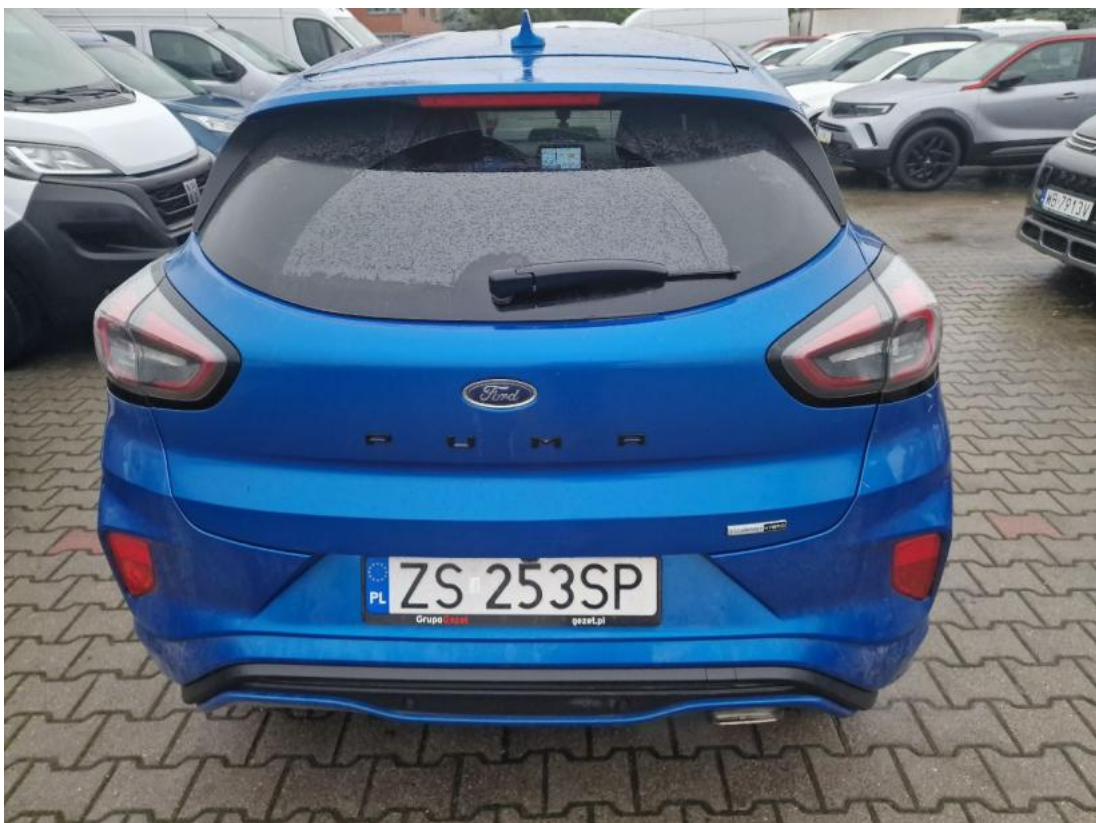
**Fot. 8**  
Tyt

| Poz. | Nazwa pozycji | Opis uszkodzeń | Kwalifik. | Naprawa [rbg] |
|---|---|---|---|---|
| 1 | Nakładka zderzaka tylnego, góra | rysa/odprysk | NA | 0.8 |
| 2 | Nakładka zderzaka tylnego, dół | rysa/odprysk | NA | 0.5 |

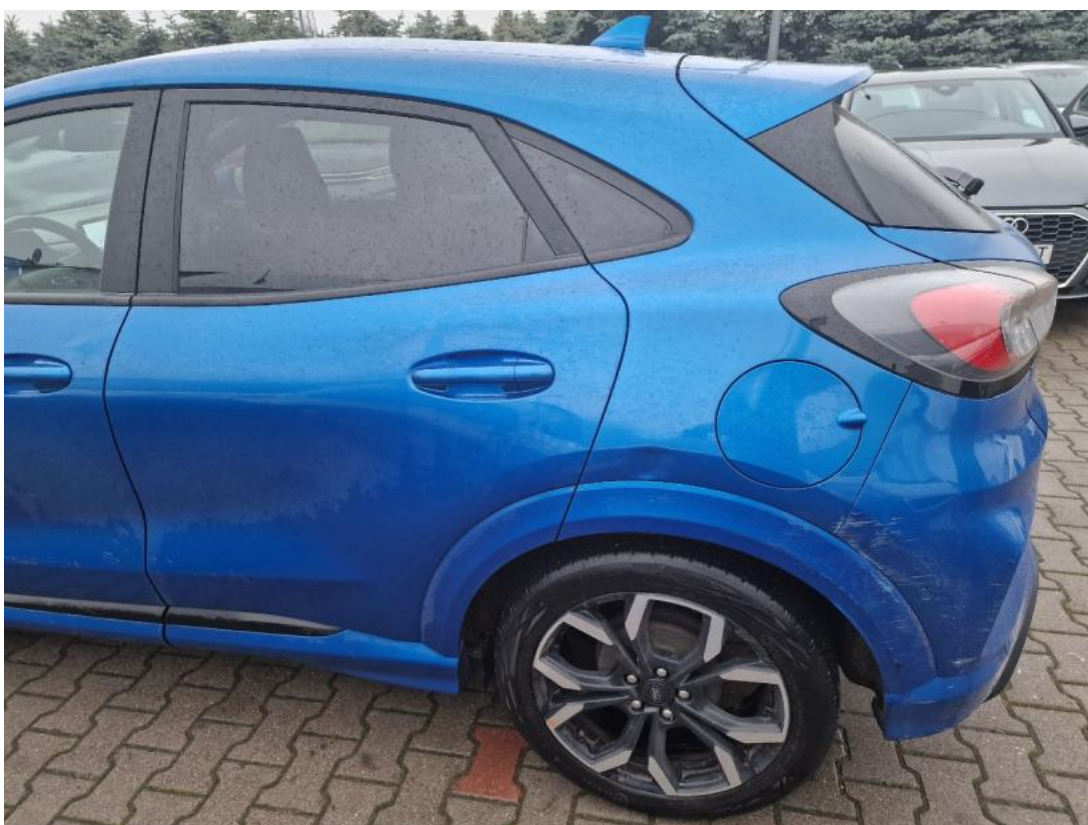
**Fot. 10**  
Bok lewy z tyłu

| Poz. | Nazwa pozycji | Opis uszkodzeń | Kwalifik. | Naprawa [rbg] |
|---|---|---|---|---|
| 3 | Błotnik tylny, część dolna L | rysa/odprysk, wgniecenie/odkształcenie | NA | 1 |
| 4 | Listwa ochronna ściany bocznej L | rysa/odprysk | NA | 0.3 |
