## Raport z oględzin pojazdu

| Numer raportu | 217191/11/25-11401 | Data raportu | 24-11-2025 |

| Numer identyfikacyjny (VIN) | <b>NMTBA3BE20R046120</b> |
| Marka, model | TOYOTA Corolla Sedan 18-22 |

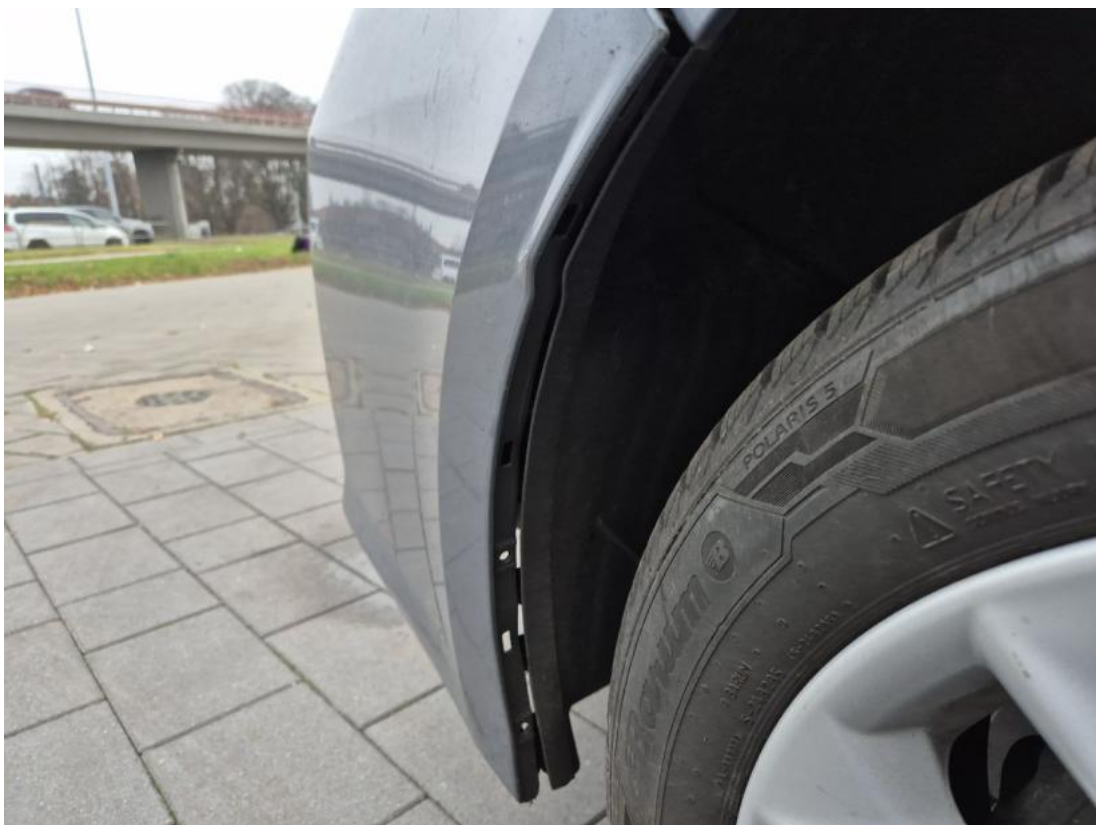
**Fot. 40**

| Poz. | Nazwa pozycji | Opis uszkodzeń | Kwalifik. | Naprawa [rbg] |
|---|---|---|---|---|
| 3 | Okładzina zderzaka tylnego | rysa/odprysk, wgniecenie/odkształcenie, pęknięcie | WY | 1.2 |

Zderzak tylny - zdjęcie poglądowe 2
