## Raport z oględzin pojazdu

| Numer raportu | 396193/5/25-9573 | Data raportu | 09-05-2025 |

| Numer identyfikacyjny (VIN) | <b>TMBLD7NE7J0122578</b> |
| Marka, model | SKODA Octavia III Kombi 17-20 |

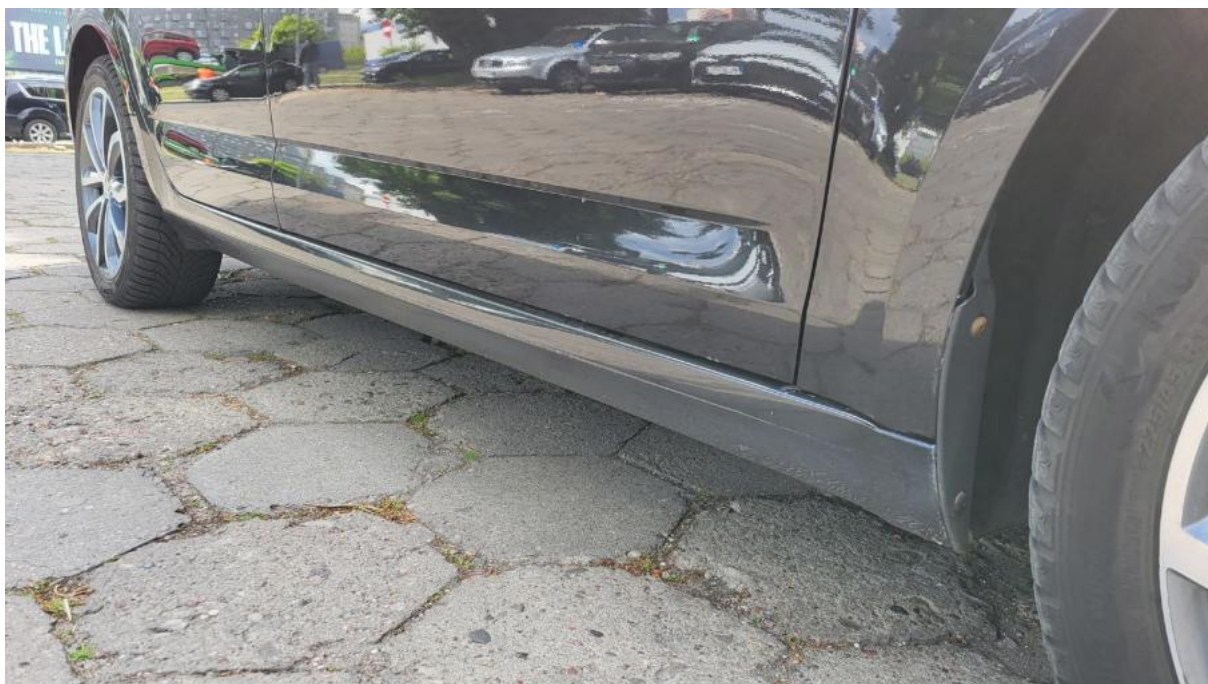
**Fot. 4**

| Poz. | Nazwa pozycji | Opis uszkodzeń | Kwalifik. | Naprawa [rbg] |
|---|---|---|---|---|
| 3 | Próg R | wgniecenie/odkształcenie | NA | 1 |

Próg prawy (widok od przodu)

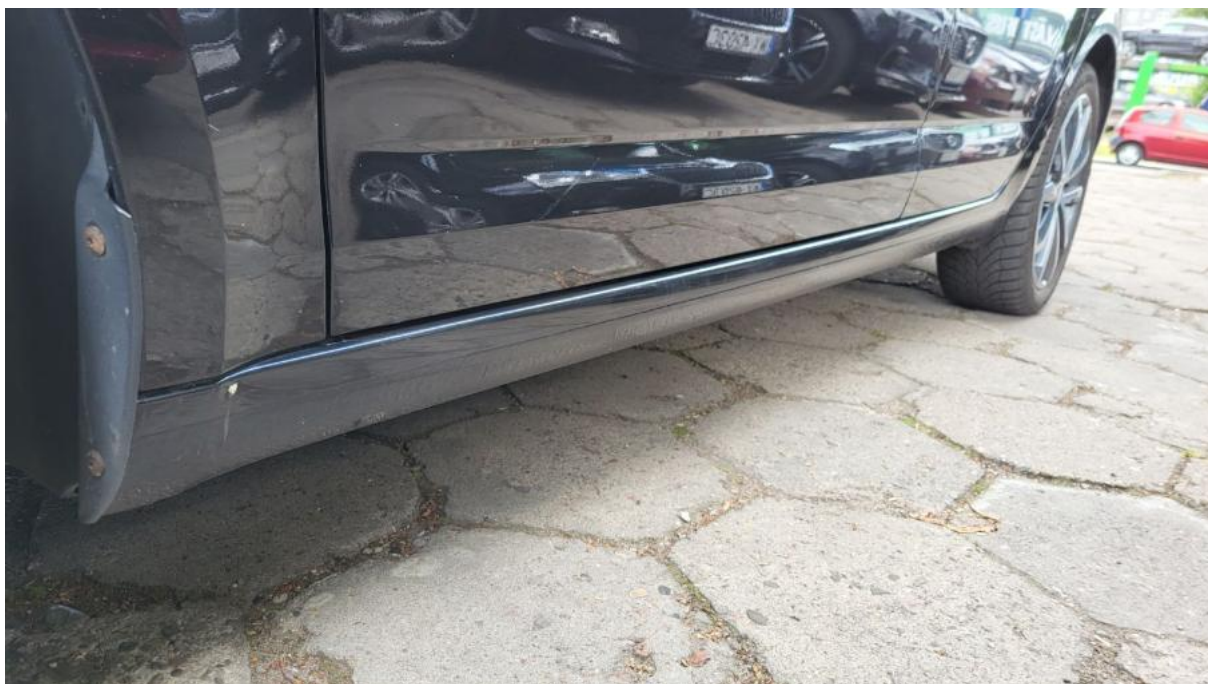
**Fot. 12**

| Poz. | Nazwa pozycji | Opis uszkodzeń | Kwalifik. | Naprawa [rbg] |
|---|---|---|---|---|
| 12 | Próg L | usunąć | | |

Próg lewy (widok od przodu)

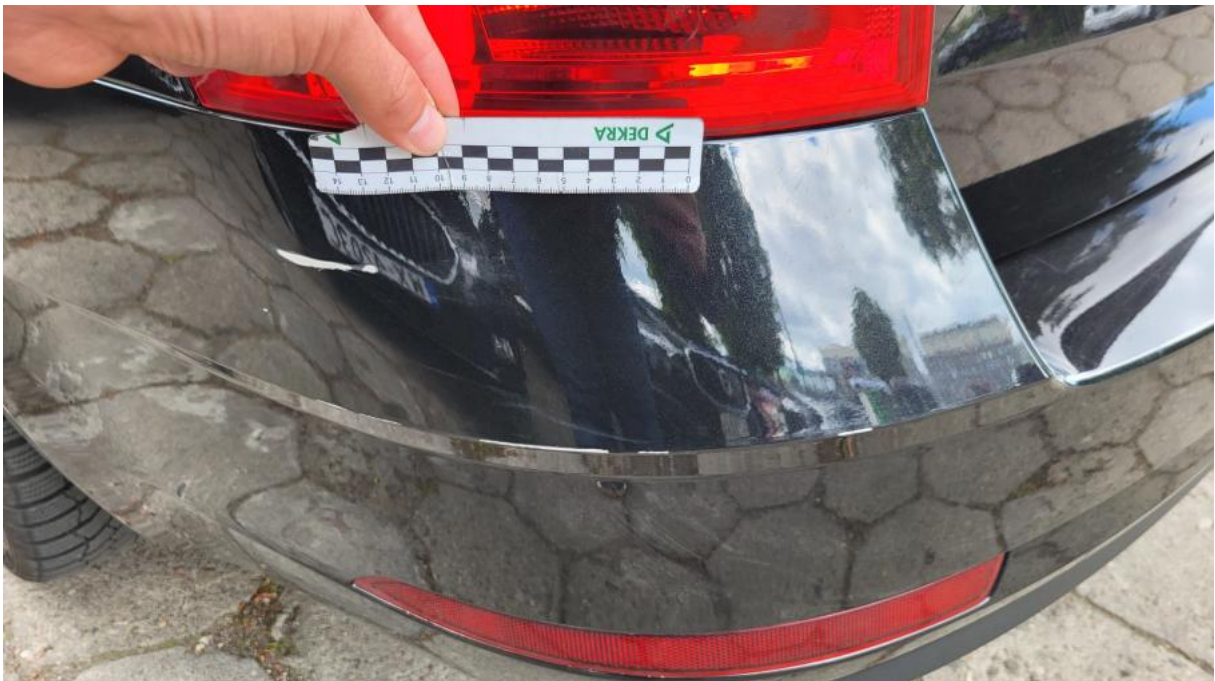
**Fot. 44**

| Poz. | Nazwa pozycji | Opis uszkodzeń | Kwalifik. | Naprawa [rbg] |
|---|---|---|---|---|
| 4 | Okładzina zderzaka tylnego | rysa/odprysk | NA | 0.5 |

Zderzak tylny - zdjęcie poglądowe 1
