## Raport z oględzin pojazdu

| Numer raportu | 396429/5/25-9528 | Data raportu | 13-05-2025 |

| Numer identyfikacyjny (VIN) | <b>WBAXX110400Y50841</b> |
| Marka, model | BMW X4 [F26] 14-18 |

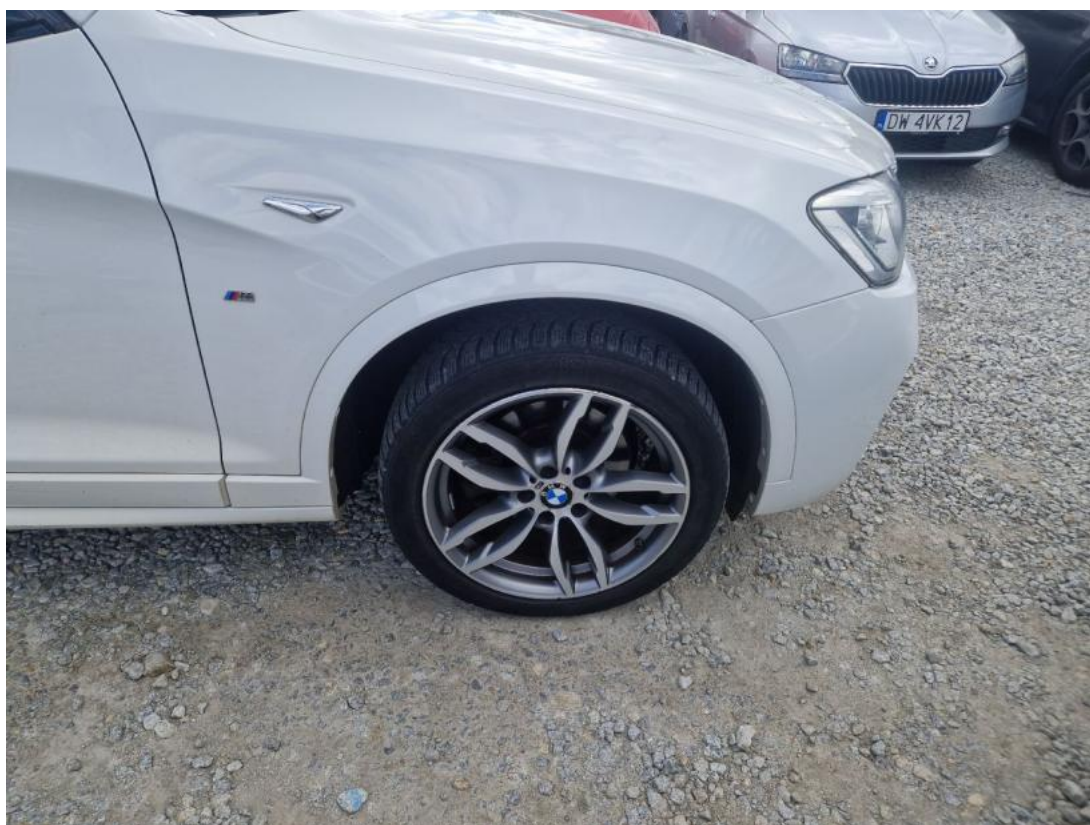
**Fot. 36**

| Poz. | Nazwa pozycji | Opis uszkodzeń | Kwalifik. | Naprawa [rbg] |
|---|---|---|---|---|
| 7 | Tarcza koła aluminiowa przód R | zarysowanie, na krawędzi | | |

Felga aluminiowa przednia P - zdjęcie poglądowe 1

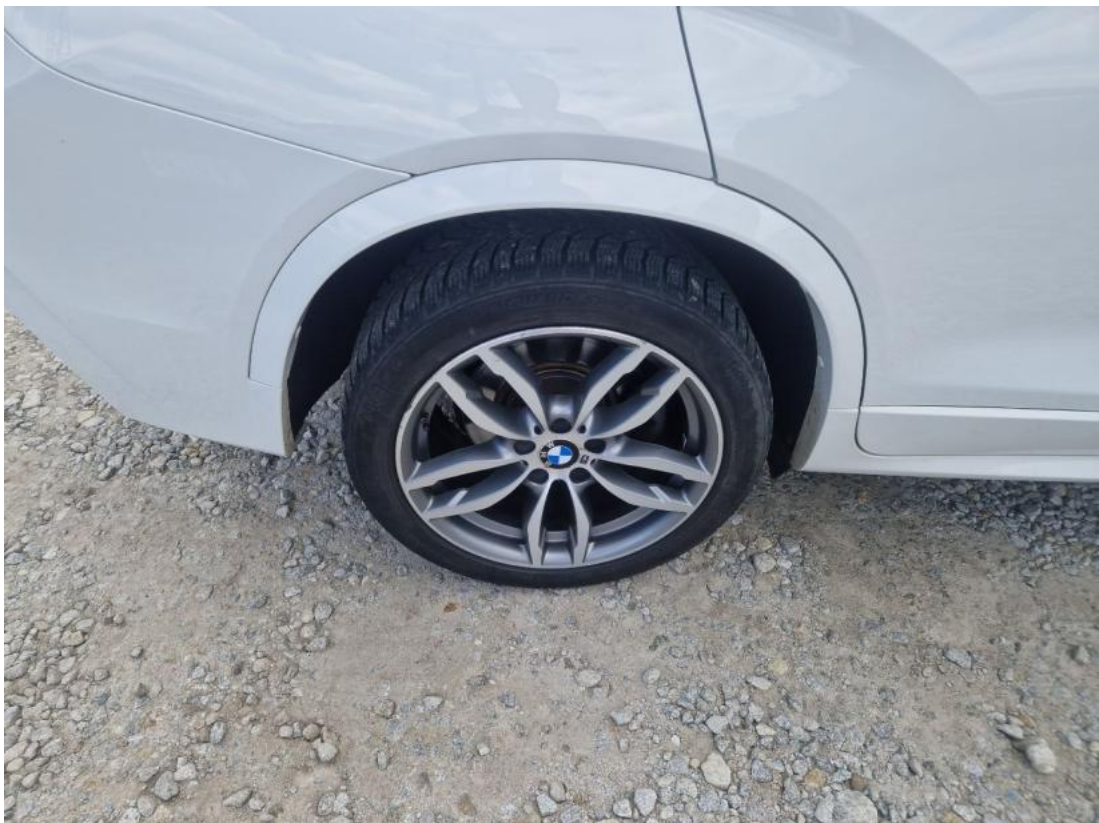
**Fot. 38**

| Poz. | Nazwa pozycji | Opis uszkodzeń | Kwalifik. | Naprawa [rbg] |
|---|---|---|---|---|
| 9 | Tarcza koła aluminiowa tył R | zarysowanie, na krawędzi | | |

Felga aluminiowa tylna P - zdjęcie poglądowe 1

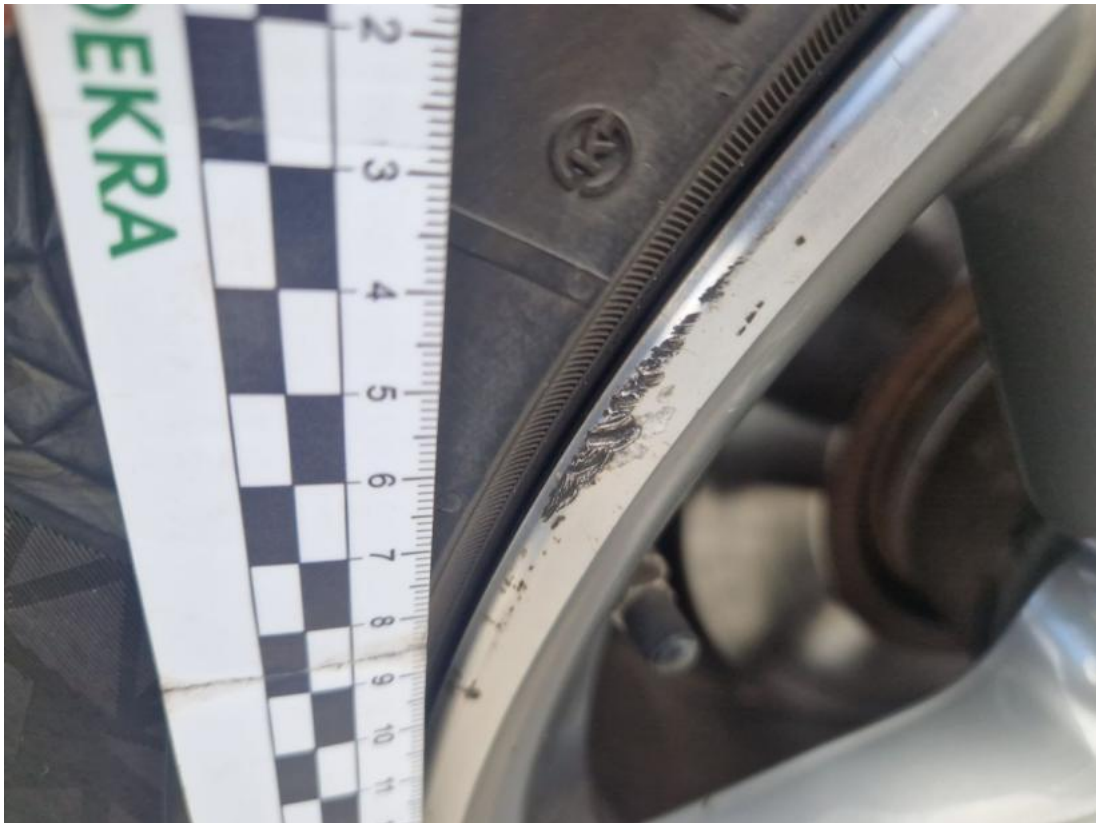
**Fot. 39**

Felga aluminiowa tylna P - zdjęcie pogładowe 2

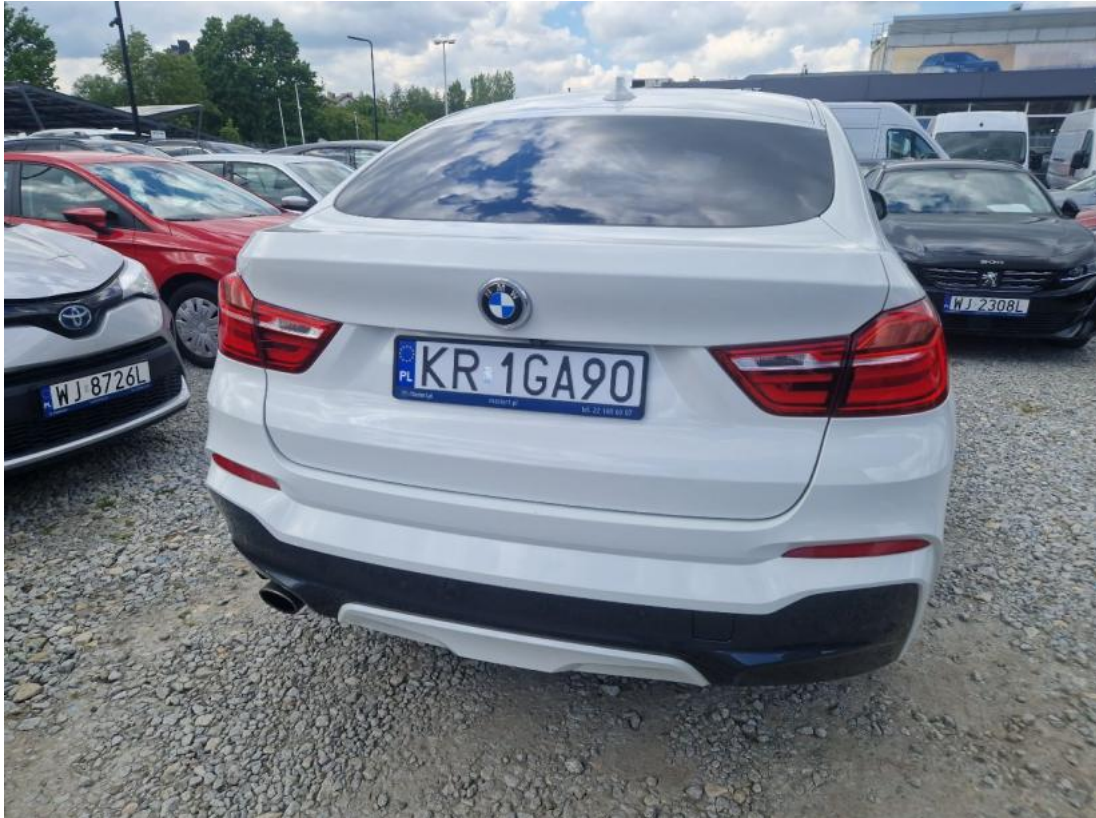
**Fot. 41**

| Poz. | Nazwa pozycji | Opis uszkodzeń | Kwalifik. | Naprawa [rbg] |
|---|---|---|---|---|
| 5 | Okładzina zderzaka tylnego | zarysowanie, długość 0.50 cm | | |

Zderzak tylny - zdjęcie poglądowe 1

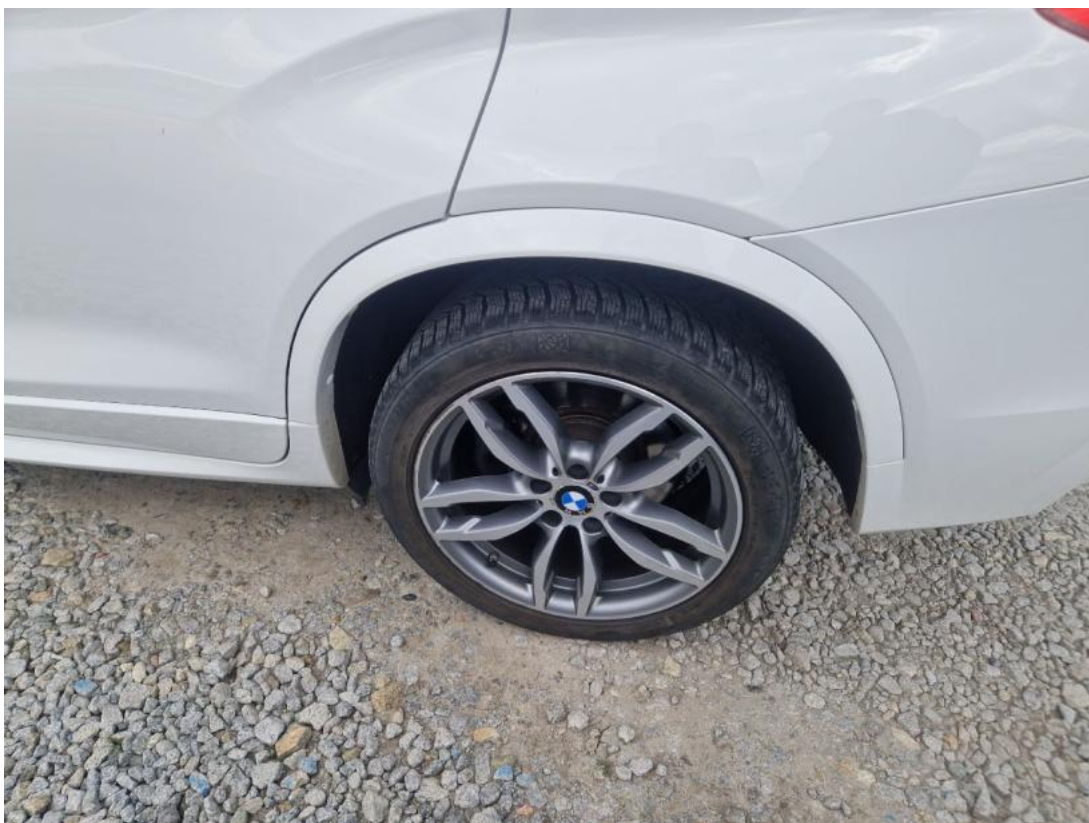
**Fot. 43**

| Poz. | Nazwa pozycji | Opis uszkodzeń | Kwalifik. | Naprawa [rbg] |
|---|---|---|---|---|
| 8 | Tarcza koła aluminiowa tył L | zarysowanie | | |

Felga aluminiowa tylna L - zdjęcie poglądowe 1

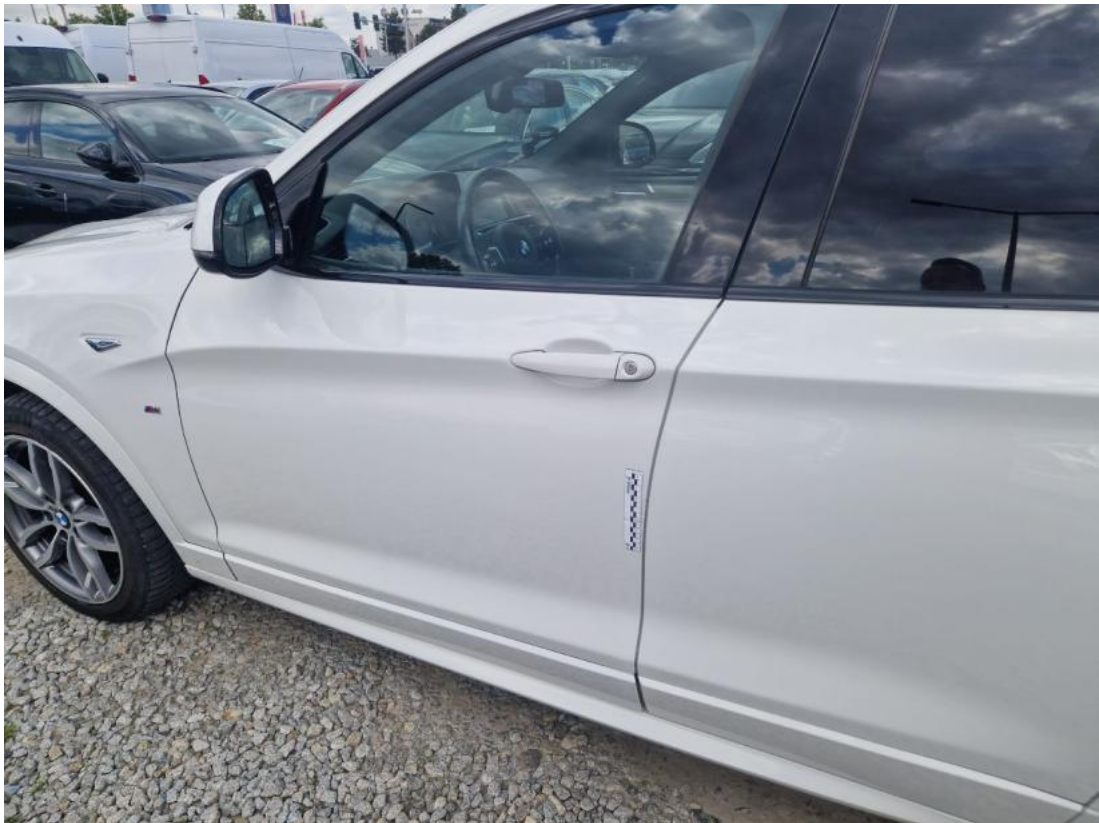
**Fot. 45**

| Poz. | Nazwa pozycji | Opis uszkodzeń | Kwalifik. | Naprawa [rbg] |
|---|---|---|---|---|
| 3 | Drzwi przednie (nieuzbrojone) L | odpryski lakieru | | |

Drzwi przed L - zdjęcie poglądowe 1

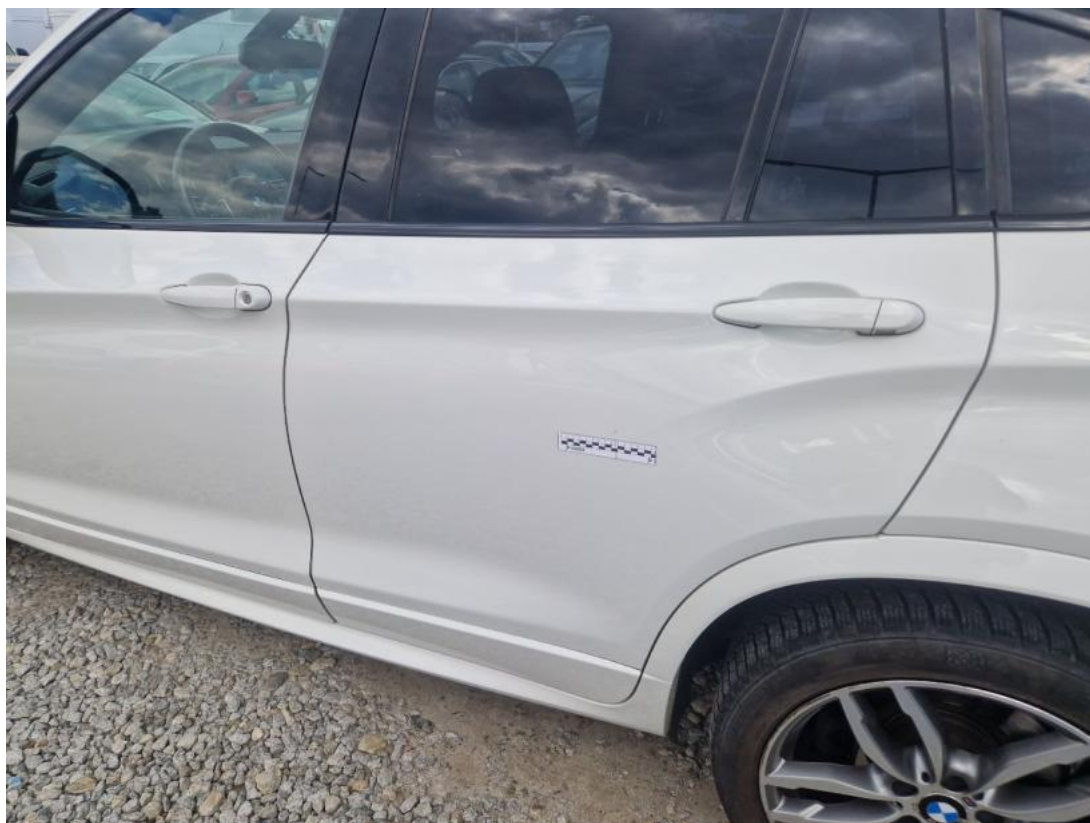
**Fot. 47**

| Poz. | Nazwa pozycji | Opis uszkodzeń | Kwalifik. | Naprawa [rbg] |
|---|---|---|---|---|
| 4 | Drzwi tylne (nieuzbrojone) L | zarysowanie, długość 1.50 cm | | |

Drzwi tylne L - zdjęcie poglądowe 1

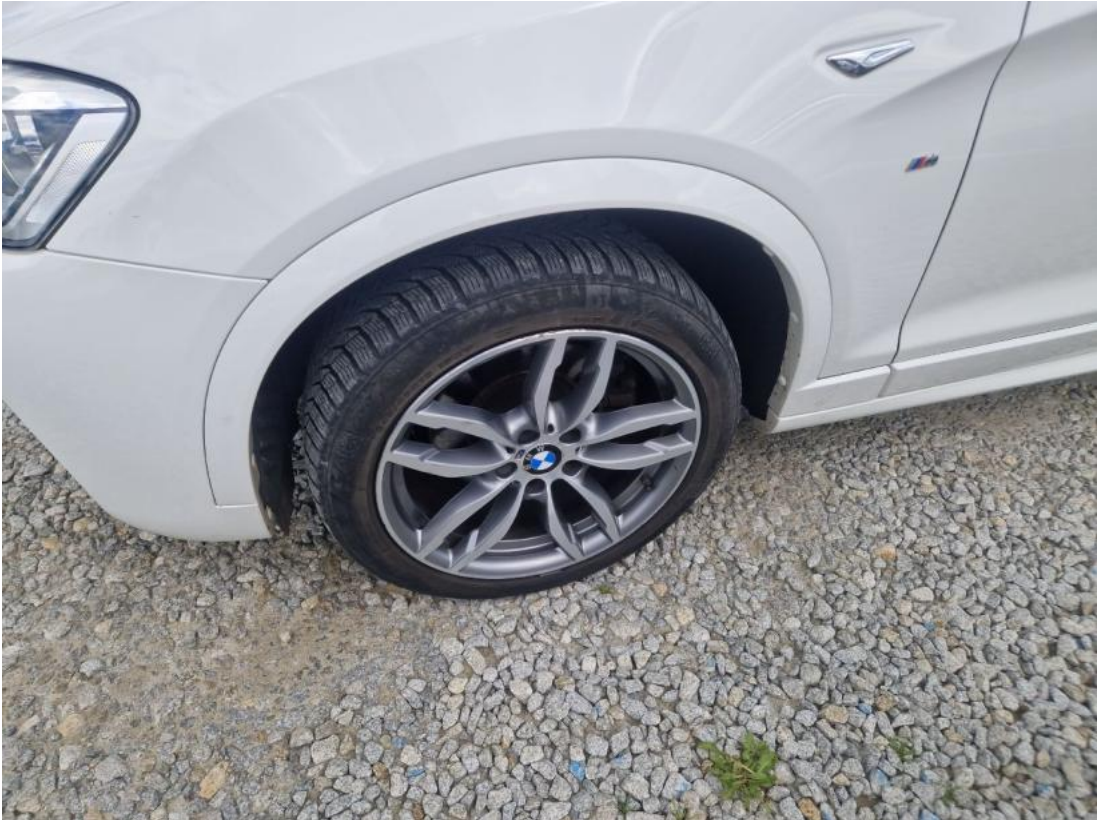
**Fot. 49**

| Poz. | Nazwa pozycji | Opis uszkodzeń | Kwalifik. | Naprawa [rbg] |
|---|---|---|---|---|
| 6 | Tarcza koła aluminiowa przód L | zarysowanie, na krawędzi | | |

Felga Aluminiowa przednia L - zdjęcie pogładowe 1
