## Raport z oględzin pojazdu

| Numer raportu | 414463/11/25-9573 | Data raportu | 25-11-2025 |

| Marka, model | JAGUAR XF Sportbrake 17-20 |
| Numer rejestracyjny | WD6674V |

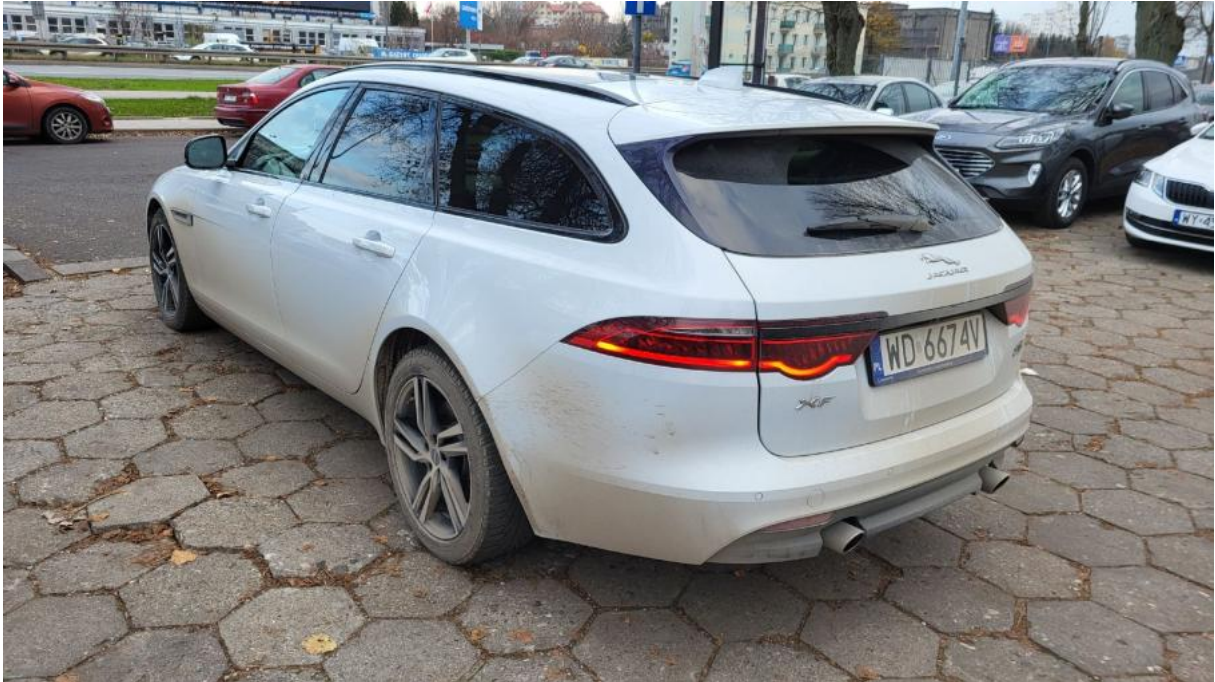
**Fot. 9**

| Poz. | Nazwa pozycji | Opis uszkodzeń | Kwalifik. | Naprawa [rbg] |
|---|---|---|---|---|
| 1 | Drzwi tylne (nieuzbrojone) L | wgniecenie/odkształcenie | | |

Przekątna tylna lewa

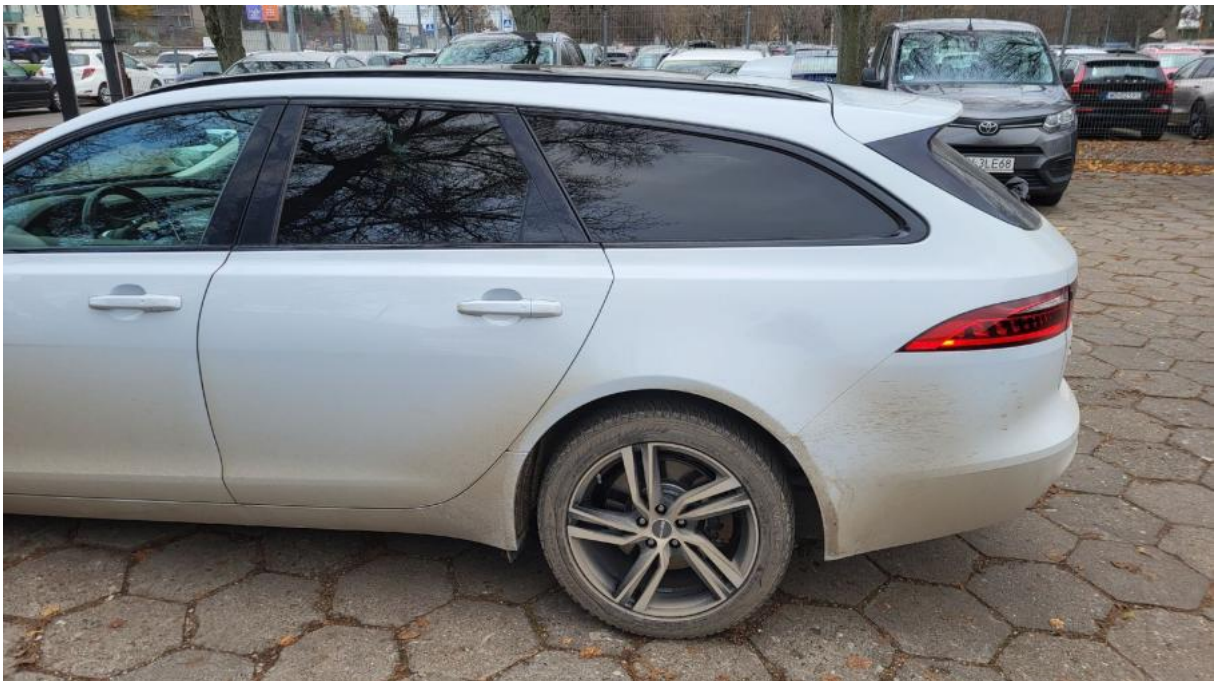
**Fot. 10**

Bok lewy z tyłu
