## Raport z oględzin pojazdu

| Numer raportu | 216400/9/25-11401 | Data raportu | 18-09-2025 |

| Marka, model | BMW Seria 3 [F30/F80] 15-18 |
| Numer rejestracyjny | SK258WR |

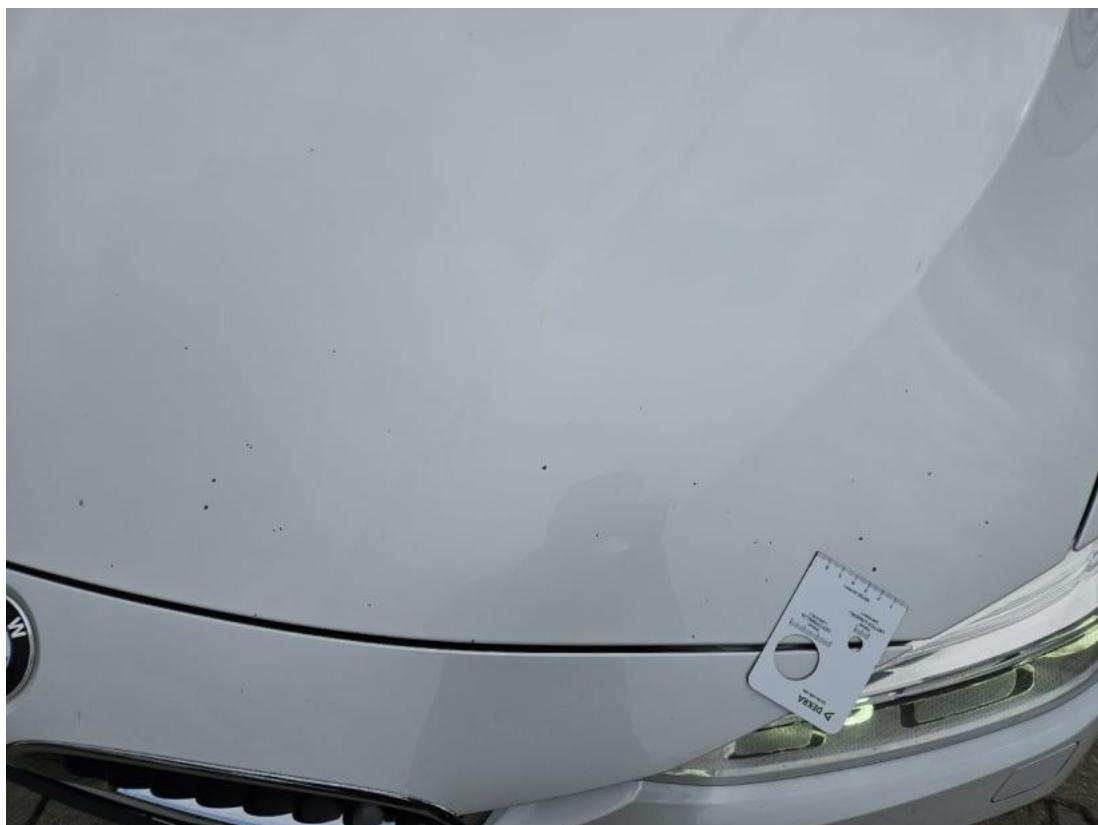
**Fot. 32**  
Pokrywa komory silnika - zdjęcie poglądowe 1

| Poz. | Nazwa pozycji | Opis uszkodzeń | Kwalifik. | Naprawa [rbg] |
|---|---|---|---|---|
| 2 | Pokrywa przednia | rysa/odprysk, ślady korozji | NA | 0.5 |

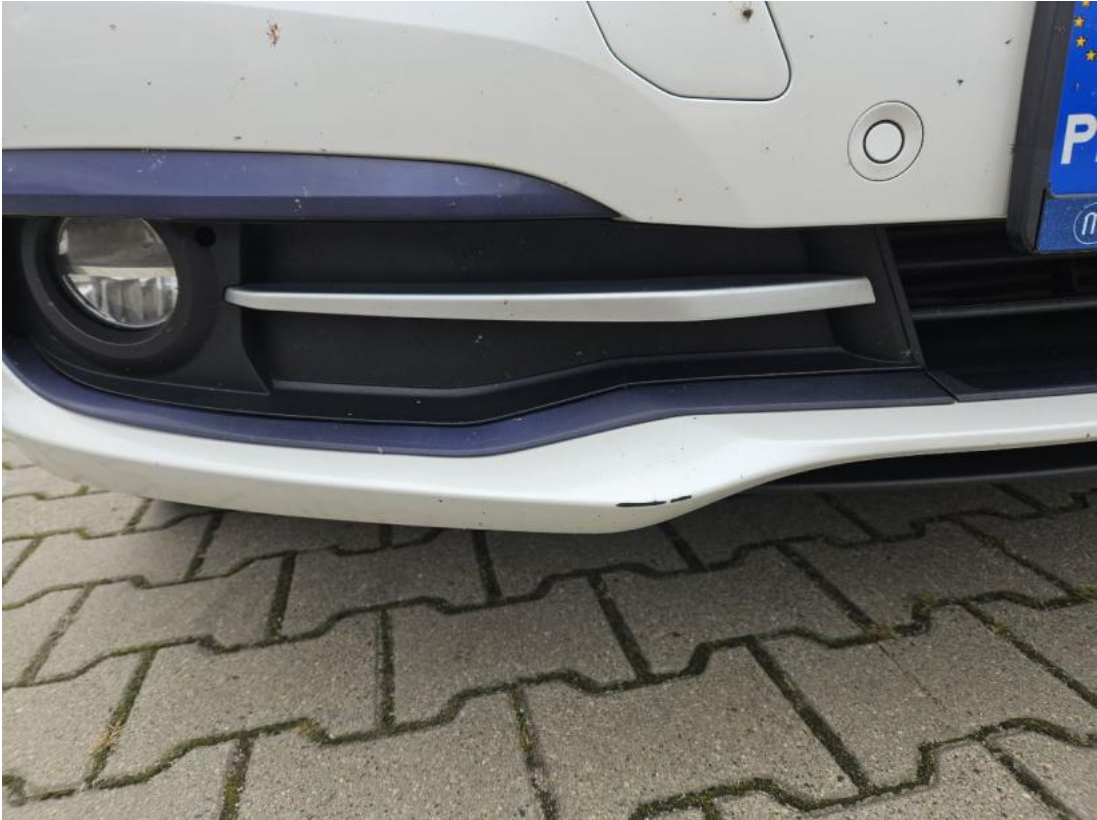
Zderzak przedni cz dolna - zdjęcie poglądowe 1

| Poz. | Nazwa pozycji | Opis uszkodzeń | Kwalifik. | Naprawa [rbg] |
|---|---|---|---|---|
| 1 | Okladzina zderzaka przedniego | rysa/odprysk, wgniecenie/odkształcenie | NA | 1.5 |

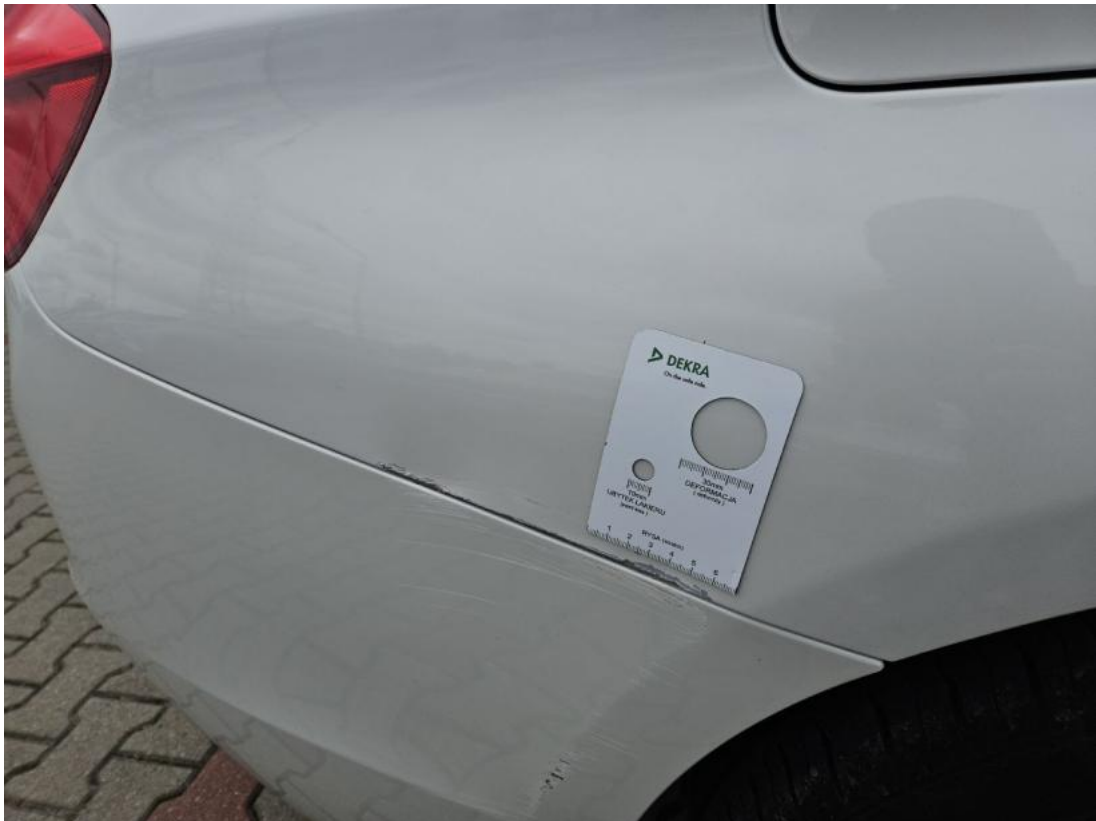
Błotnik tylny P / Ściana boczna P - zdjęcie poglądowe 1

| Poz. | Nazwa części | Przedział grubości powłoki lakierowej [µm] |
|---|---|---|
| 1 | Błotnik tylny prawy/ściana boczna prawa | 150 - 1000 |

| Poz. | Nazwa pozycji | Opis uszkodzeń | Kwalifik. | Naprawa [rbg] |
|---|---|---|---|---|
| 5 | Błotnik tylny R | rysa/odprysk, wgniecenie/odkształcenie | NA | 0.8 |

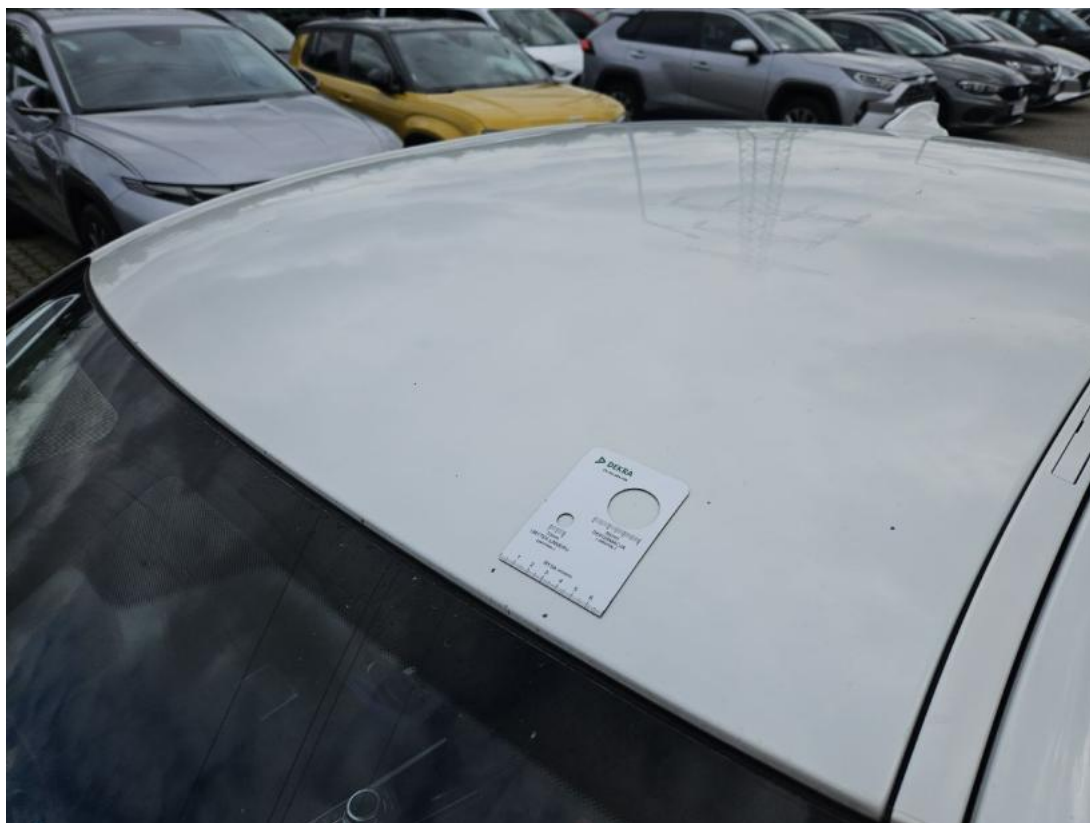
Dach - zdjęcie poglądowe 1

| Poz. | Nazwa pozycji | Opis uszkodzeń | Kwalifik. | Naprawa [rbg] |
|---|---|---|---|---|
| 3 | Dach | rysa/odprysk, ślady korozji | NA | 0.3 |

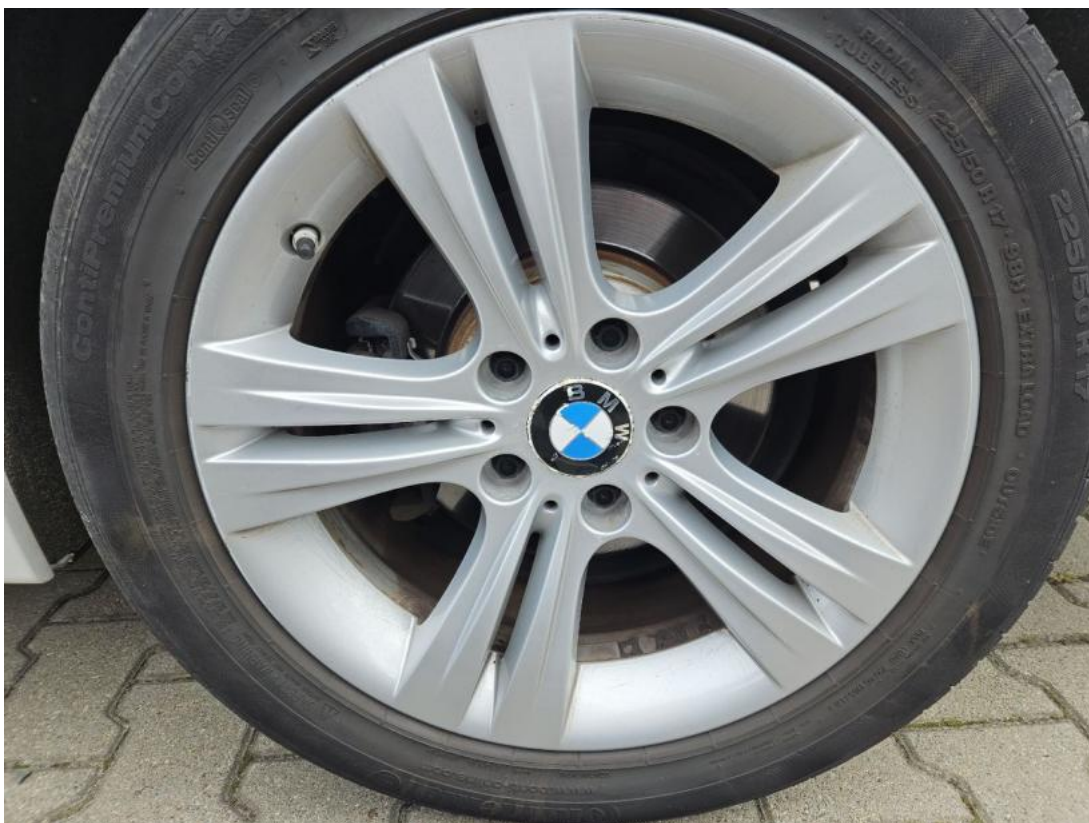
Felga tylna L - zdjęcie poglądowe 1

| Poz. | Nazwa pozycji | Opis uszkodzeń | Kwalifik. | Naprawa [rbg] |
|---|---|---|---|---|
| 8 | Tarcza koła aluminiowa tył L | rysa/odprysk | | |

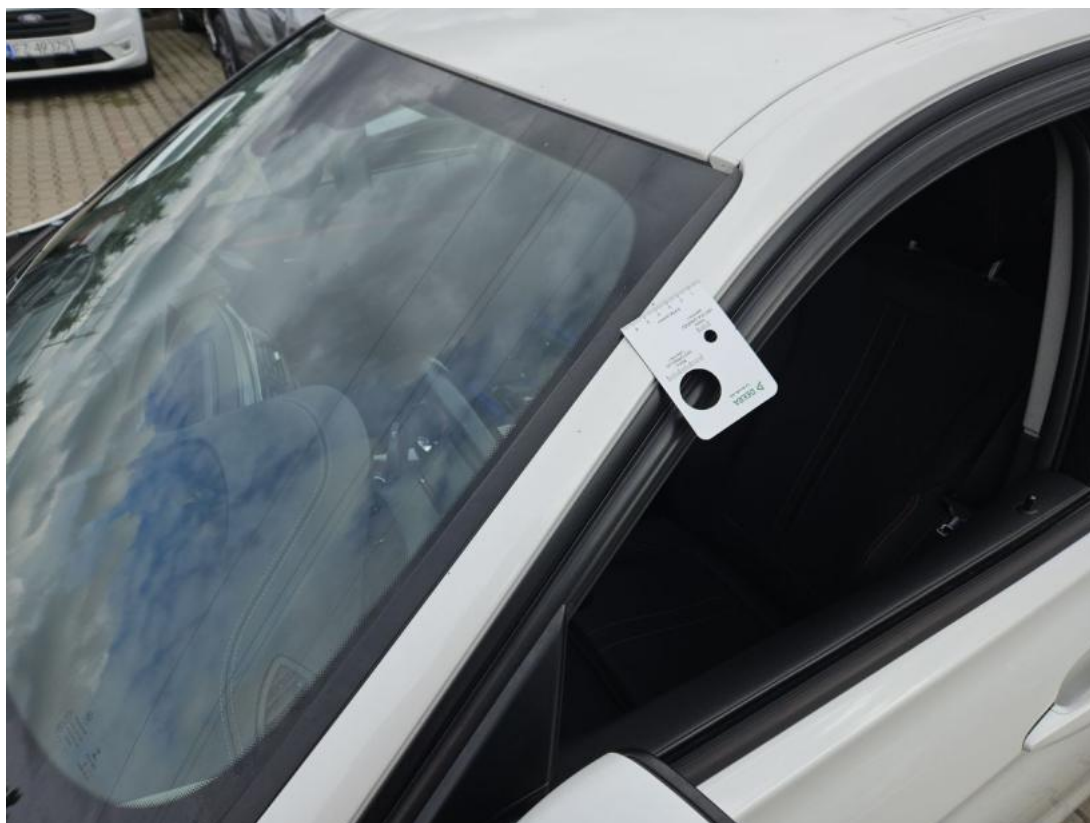
Słupek przedni L - zdjęcie poglądowe 1

| Poz. | Nazwa pozycji | Opis uszkodzeń | Kwalifik. | Naprawa [rbg] |
|---|---|---|---|---|
| 6 | Rama drzwi, przód L | rysa/odprysk | | |

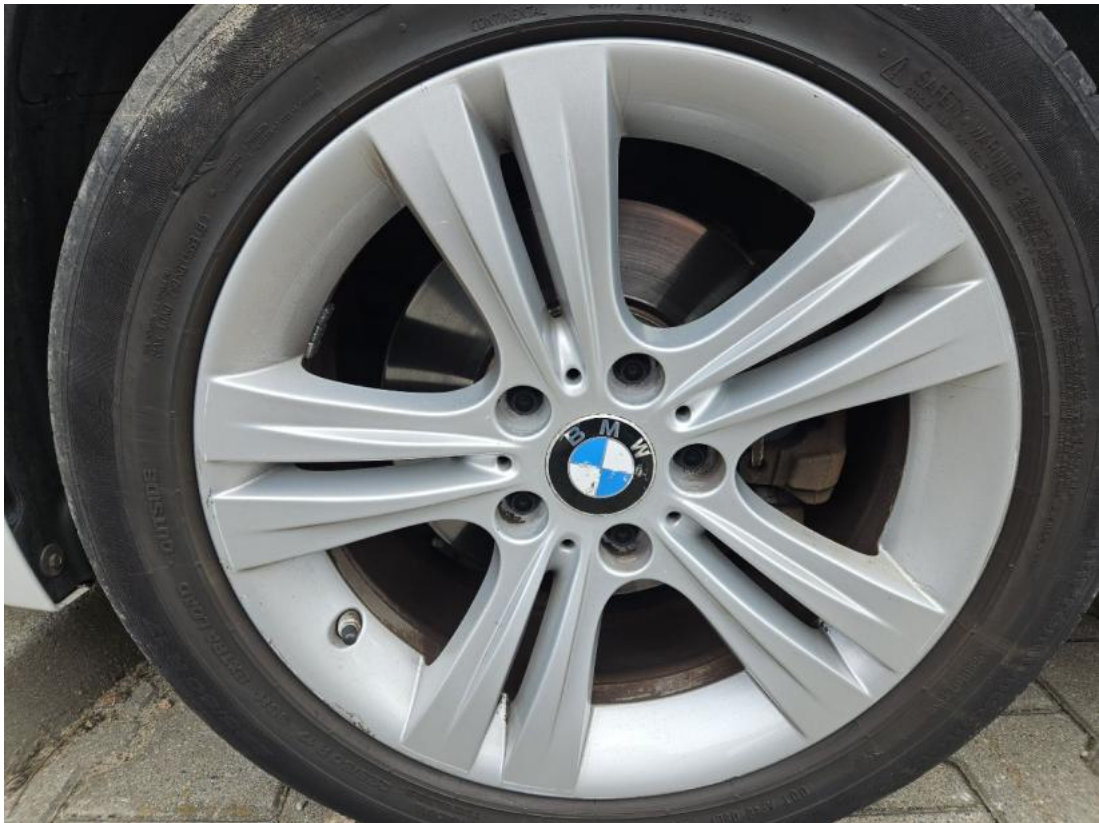
Felga Aluminiowa przednia L - zdjęcie poglądowe 1

| Poz. | Nazwa pozycji | Opis uszkodzeń | Kwalifik. | Naprawa [rbg] |
|---|---|---|---|---|
| 7 | Tarcza koła aluminiowa przód L | rysa/odprysk | | |
