## Raport z oględzin pojazdu

| Numer raportu | 07285/9/25-15201 | Data raportu | 24-09-2025 |

| Marka, model | PEUGEOT 508 14-18 |
| Numer rejestracyjny | WD0313T |

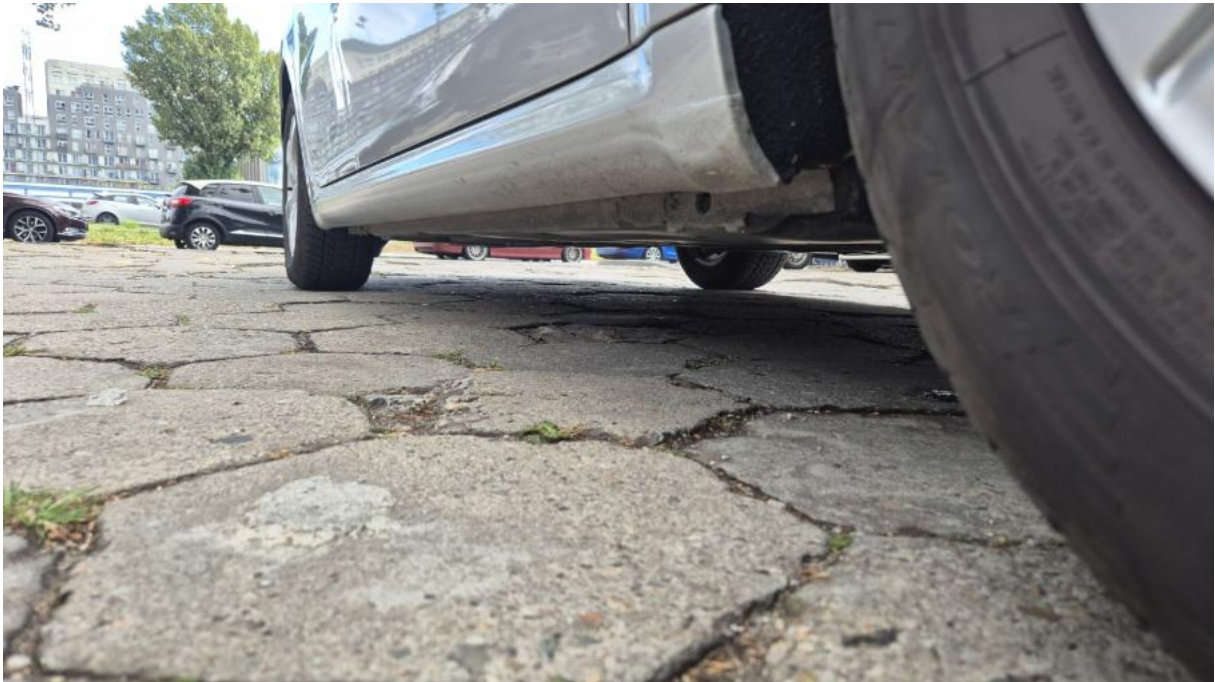
**Fot. 4**

| Poz. | Nazwa pozycji | Opis uszkodzeń | Kwalifik. | Naprawa [rbg] |
|---|---|---|---|---|
| 10 | Próg R | wgniecenie | | |

Próg prawy (widok od przodu)

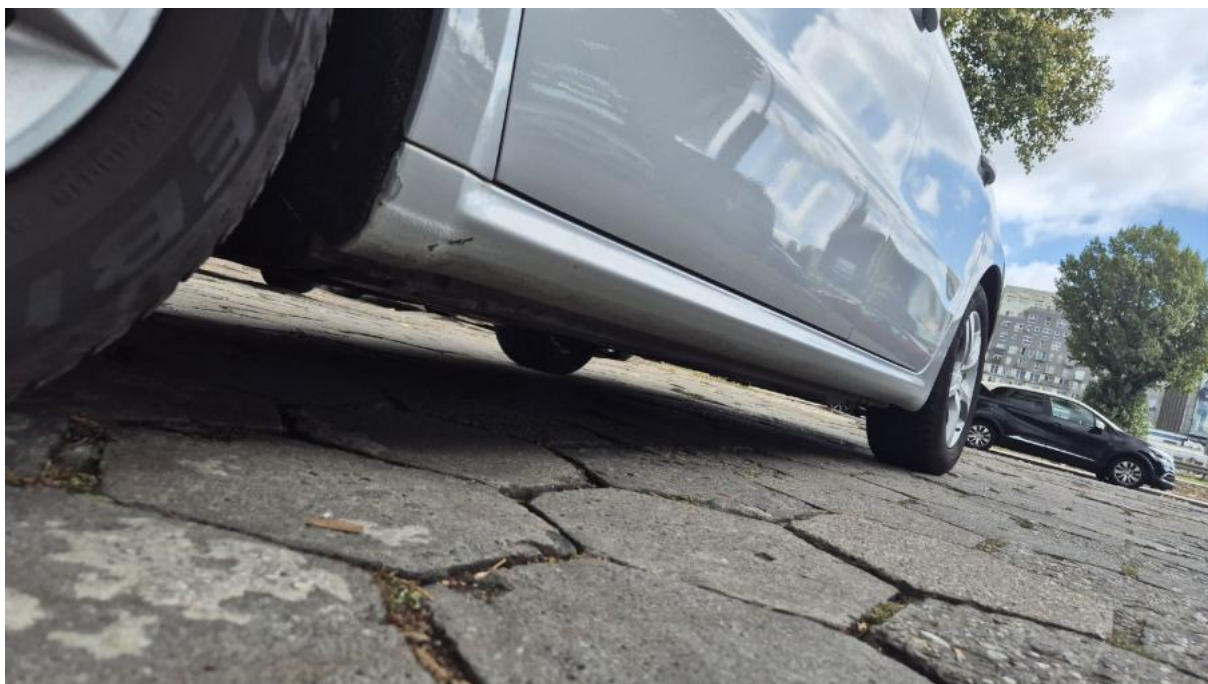
**Fot. 12**

| Poz. | Nazwa pozycji | Opis uszkodzeń | Kwalifik. | Naprawa [rbg] |
|---|---|---|---|---|
| 1 | Próg L | odpryski lakieru | NA | |

Próg lewy (widok od przodu)

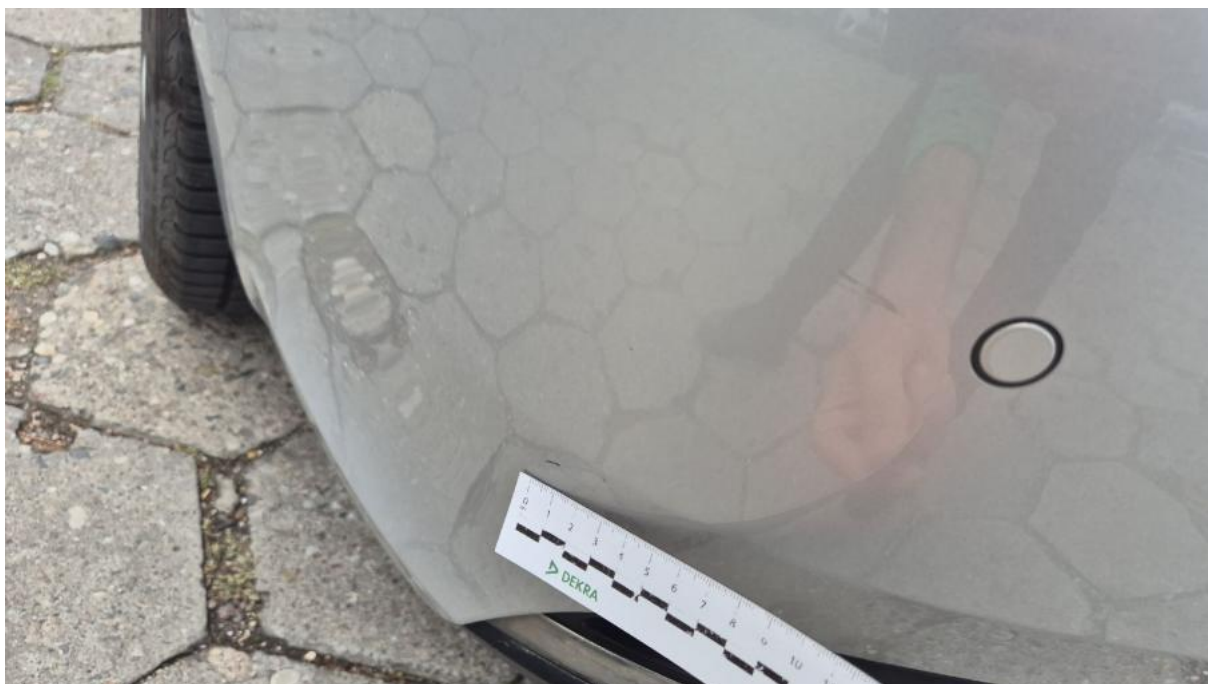
**Fot. 46**

| Poz. | Nazwa pozycji | Opis uszkodzeń | Kwalifik. | Naprawa [rbg] |
|---|---|---|---|---|
| 11 | Okładzina zderzaka tylnego | odpryski lakieru, zarysowanie | | |

Zderzak tylny - zdjęcie poglądowe 1
