## Raport z oględzin pojazdu

| Numer raportu | 215170/6/25-11401 | Data raportu | 02-06-2025 |

| Marka, model | MERCEDES-BENZ GLC Coup... |
| Typ, wersja | GLC Coupe 300 4-Matic |

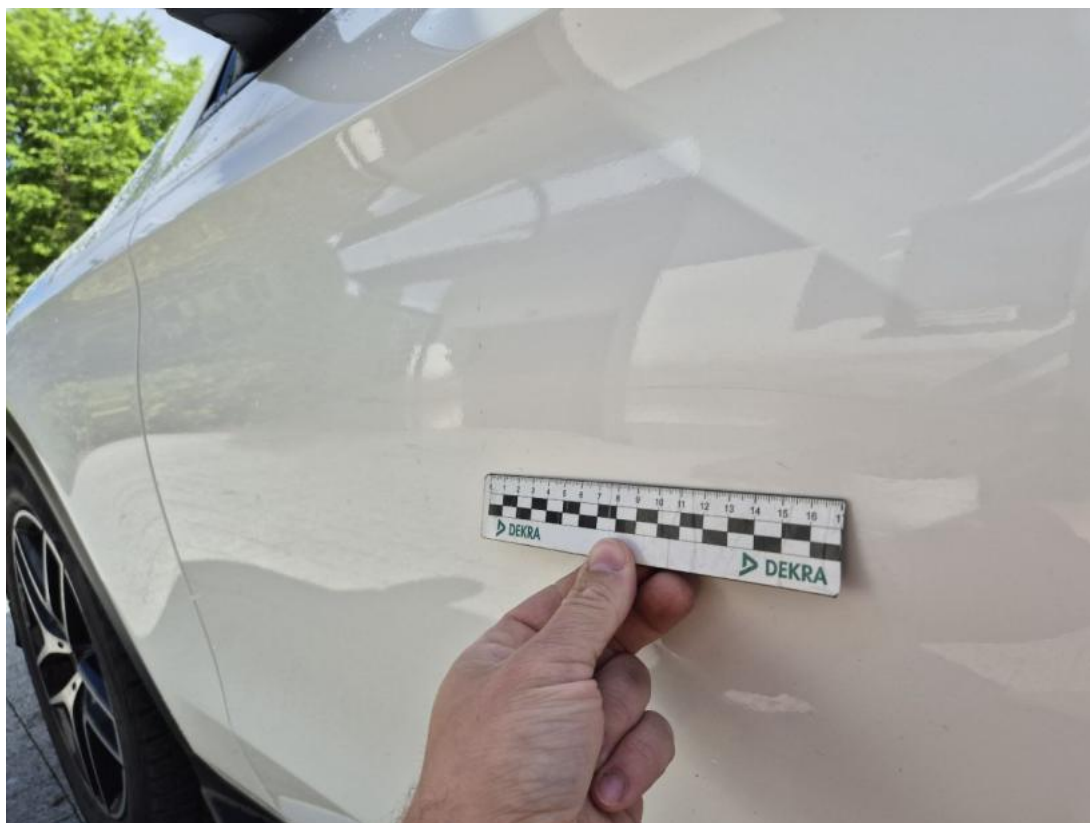
**Fot. 39**

| Poz. | Nazwa pozycji | Opis uszkodzeń | Kwalifik. | Naprawa [rbg] |
|---|---|---|---|---|
| 4 | Drzwi przednie (nieuzbrojone) L | rysa/odprysk | NA | 0.5 |

Drzwi przed L - zdjęcie poglądowe 1
