## Raport z oględzin pojazdu

| Numer raportu | 366368/6/24-9570 | Data raportu | 04-06-2024 |

| Marka, model | BMW X5 [F15/F85] 13-18 |
| Numer rejestracyjny | WD3762H |

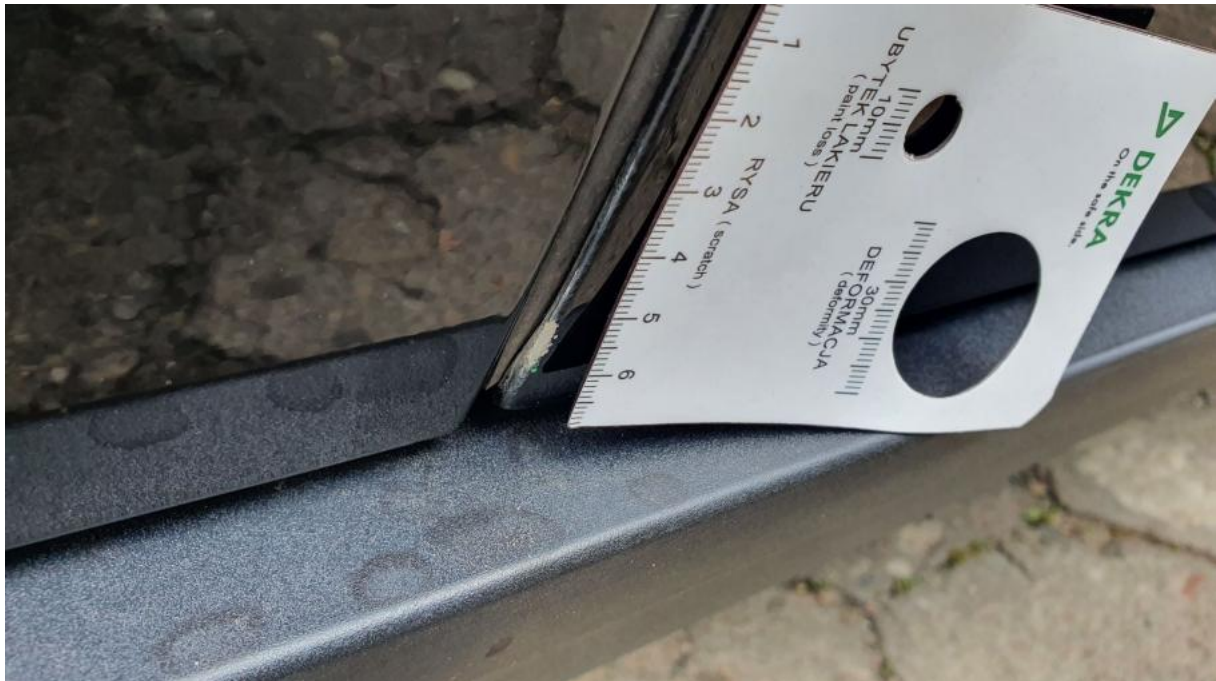
**Fot. 37**

| Poz. | Nazwa pozycji | Opis uszkodzeń | Kwalifik. | Naprawa [rbg] |
|---|---|---|---|---|
| 2 | Drzwi przednie (nieuzbrojone) R | wgniecenie/odkształcenie, rysa/odprysk | NA | 1 |

Drzwi przednie P - zdjęcie poglądowe 1
