## Raport z oględzin pojazdu

| Numer raportu | 214544/4/25-11401 | Data raportu | 03-04-2025 |

| Marka, model | VOLKSWAGEN Caddy 15-20 |
| Numer rejestracyjny | WD3208M |

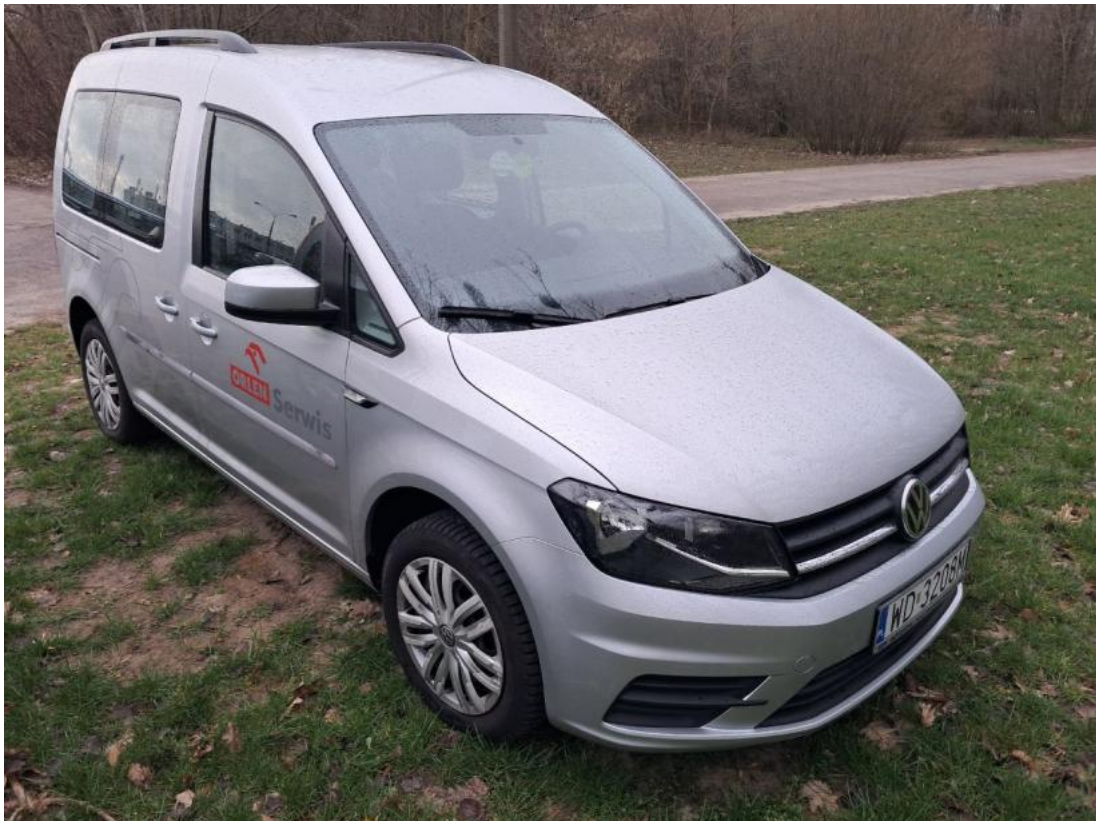
**Fot. 3**

| Poz. | Nazwa części | Przedział grubości powłoki lakierowej [µm] |
|---|---|---|
| 1 | Błotnik przedni prawy | 200 - 300 |

Przekątna przednia prawa

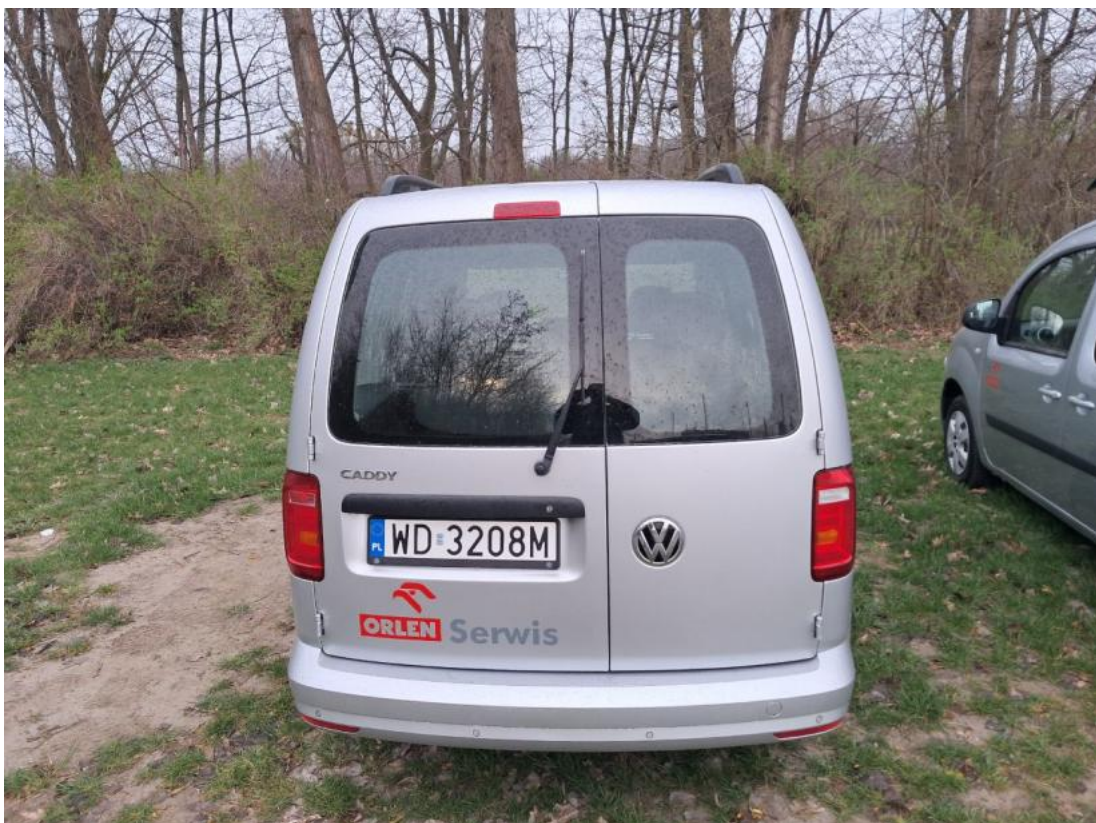
**Fot. 8**  
Tył

| 1 | Okladzina zderzaka tylnego | rysa/odprysk | | |
