## Raport z oględzin pojazdu

| Numer raportu | 215297/6/25-11401 | Data raportu | 11-06-2025 |

| Marka, model | VOLVO V60 18-21 |
| Numer rejestracyjny | WD6415S |

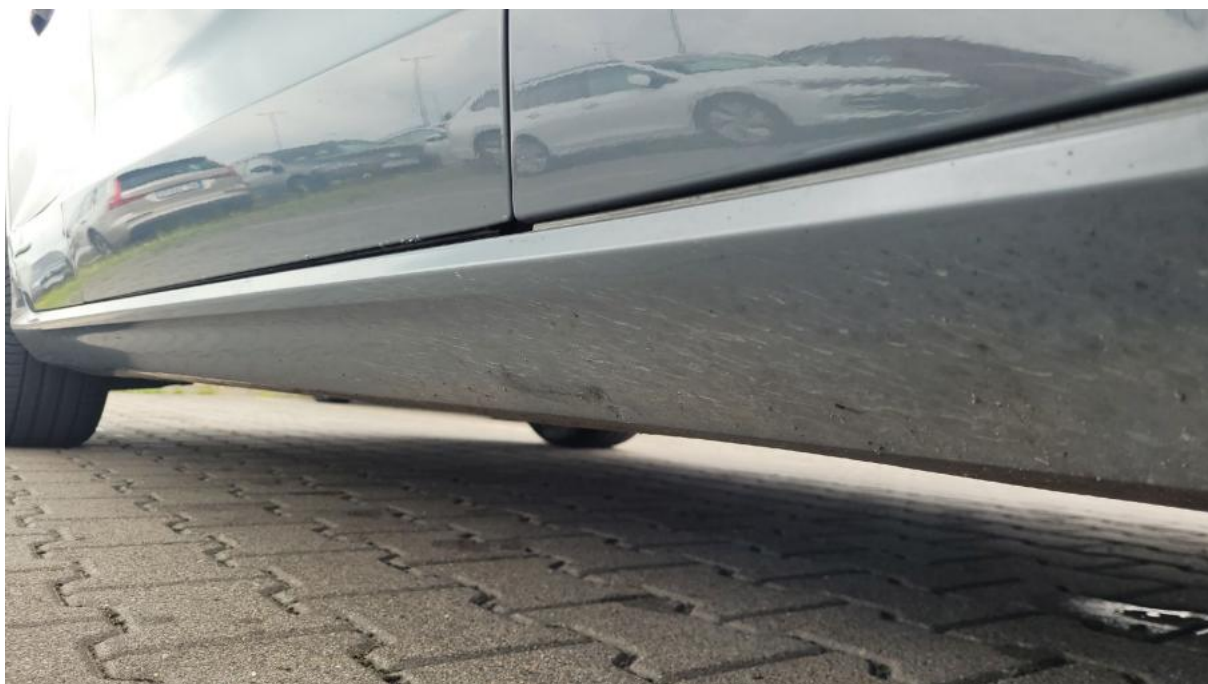
**Fot. 4**

| Poz. | Nazwa części | Przedział grubości powłoki lakierowej [µm] |
|---|---|---|
| 3 | Próg prawy | 150 - 300 |

Próg prawy (widok od przodu)

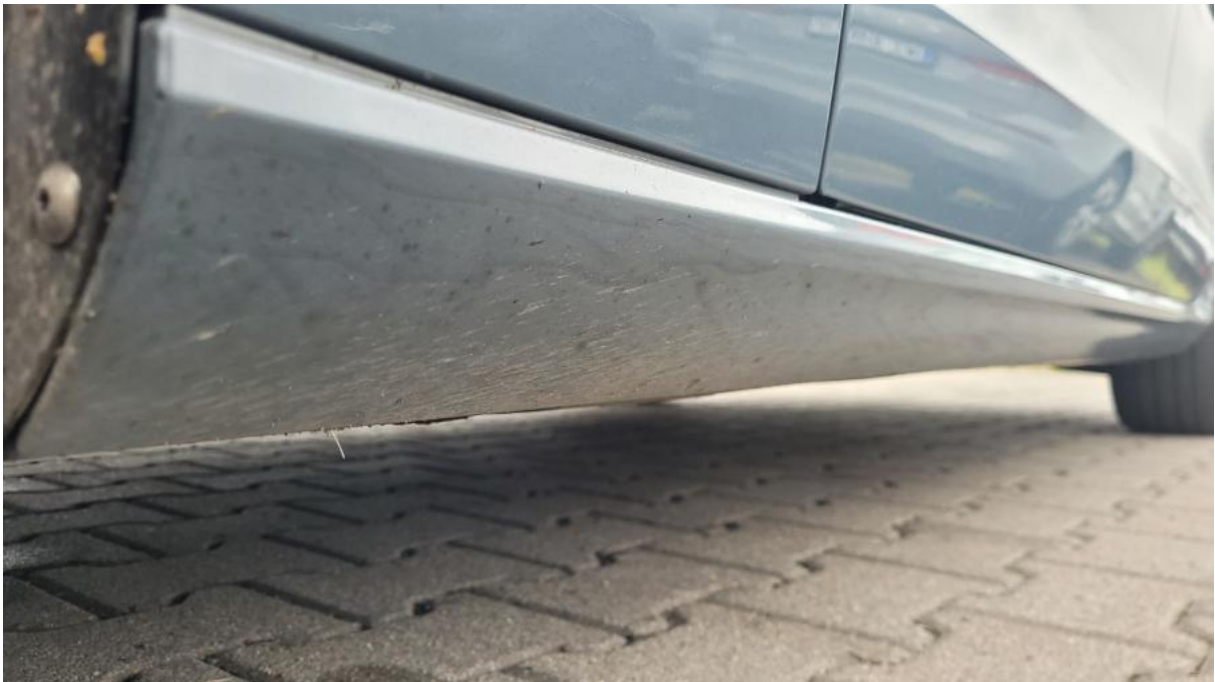
**Fot. 12**

| Poz. | Nazwa części | Przedział grubości powłoki lakierowej [µm] |
|---|---|---|
| 4 | Próg lewy | 150 - 200 |

Próg lewy (widok od przodu)

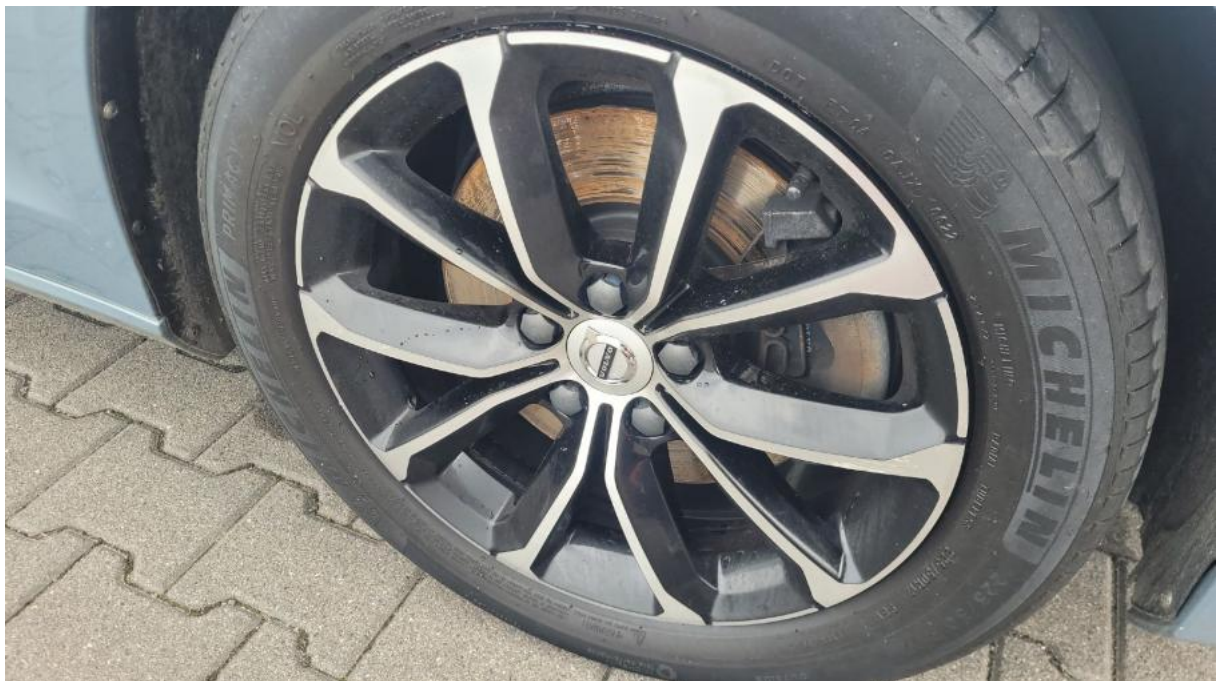
**Fot. 38**

| Poz. | Nazwa pozycji | Opis uszkodzeń | Kwalifik. | Naprawa [rbg] |
|---|---|---|---|---|
| 12 | Felga alu przód R | rysa/odprysk | | |

Felga aluminiowa przednia P - zdjęcie poglądowe 1

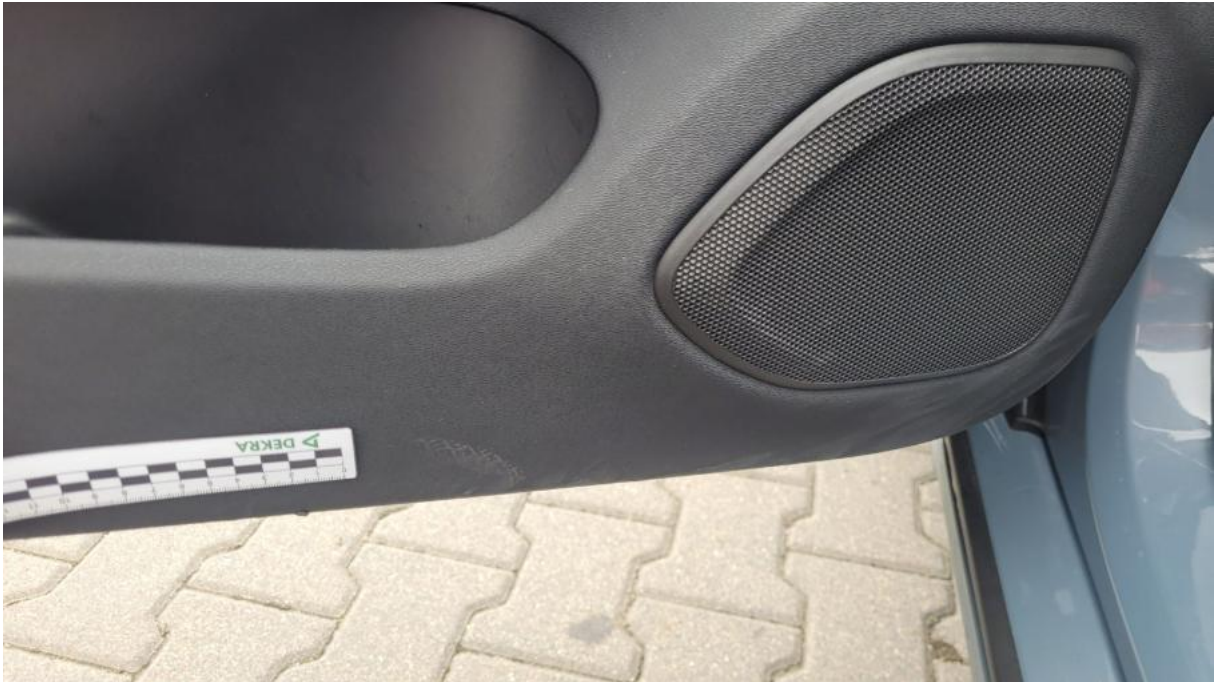
**Fot. 45**

| Poz. | Nazwa pozycji | Opis uszkodzeń | Kwalifik. | Naprawa [rbg] |
|---|---|---|---|---|
| 8 | Boczek tapicerski drzwi kpl. L | zarysowanie, pęknięcie | | |

Tapicerka drzwi przednich L - zdjęcie poglądowe 1
