## Raport z oględzin pojazdu

| Numer raportu | 05497/5/25-15201 | Data raportu | 07-05-2025 |

| Numer identyfikacyjny (VIN) | <b>TMBJN7NP0K7017251</b> |
| Marka, model | SKODA Superb III Kombi 15-19 |

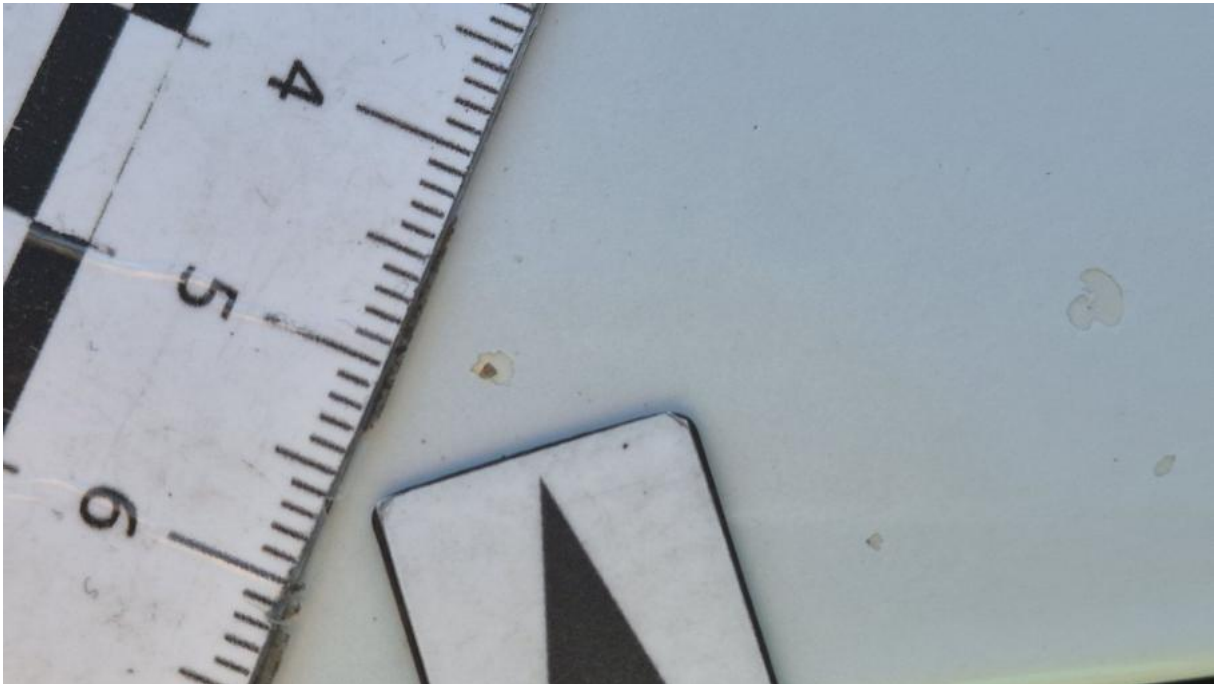
**Fot. 33**

| Poz. | Nazwa pozycji | Opis uszkodzeń | Kwalifik. | Naprawa [rbg] |
|---|---|---|---|---|
| 2 | Pokrywa przednia | odpryski lakieru, ślady korozji | NA | |

Pokrywa komory silnika - zdjęcie poglądowe 1
