## Raport z oględzin pojazdu

| Numer raportu | 404437/8/25-9573 | Data raportu | 13-08-2025 |

| Marka, model | SKODA Fabia III Hatchback 14... |
| Numer rejestracyjny | PZ681PN |

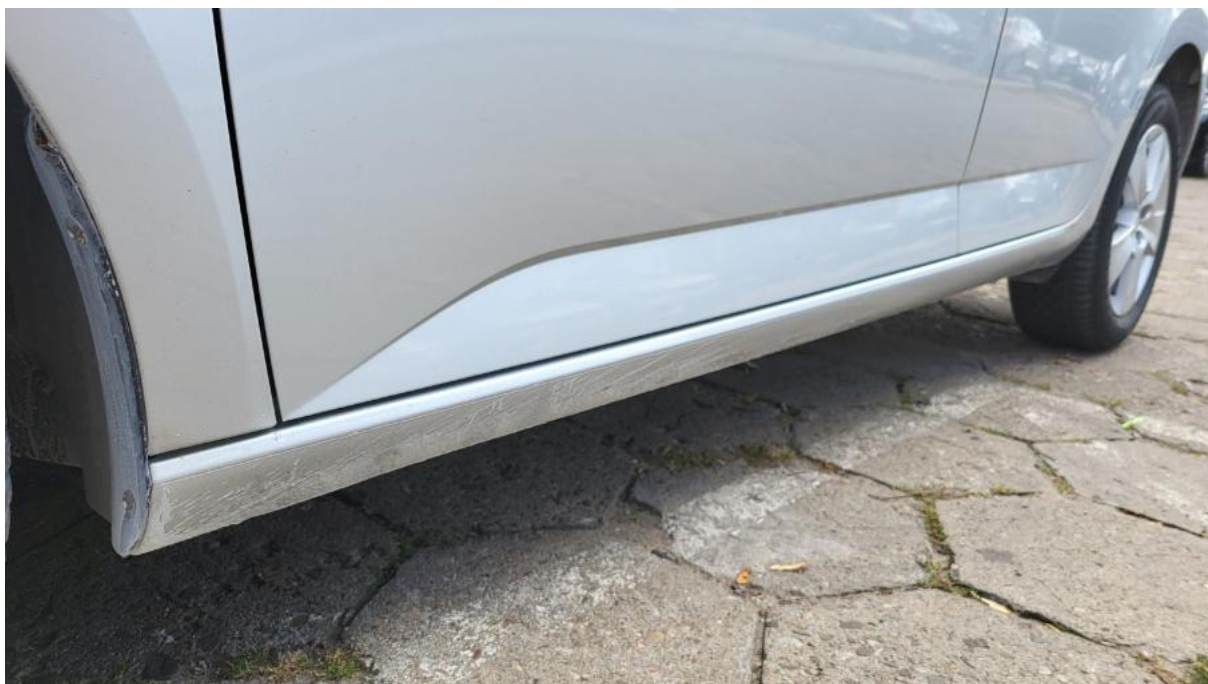
**Fot. 12**

| Poz. | Nazwa pozycji | Opis uszkodzeń | Kwalifik. | Naprawa [rbg] |
|---|---|---|---|---|
| 9 | Próg L | wgniecenie/odkształcenie | NA | 1 |

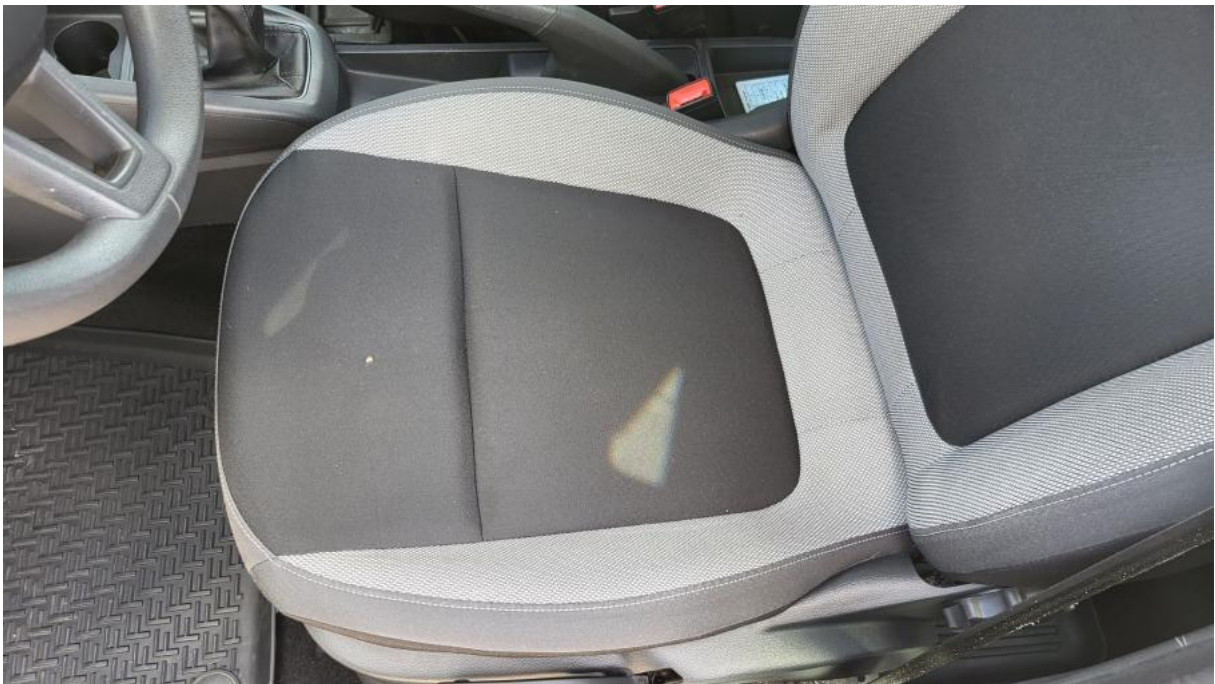
**Fot. 54**

| Poz. | Nazwa pozycji | Opis uszkodzeń | Kwalifik. | Naprawa [rbg] |
|---|---|---|---|---|
| 2 | Tapicerka siedziska 1.rząd L | pęknięcie/rozerwanie | WY | 0.5 |

Fotel prz. lew. - zdjęcie poglądowe 1

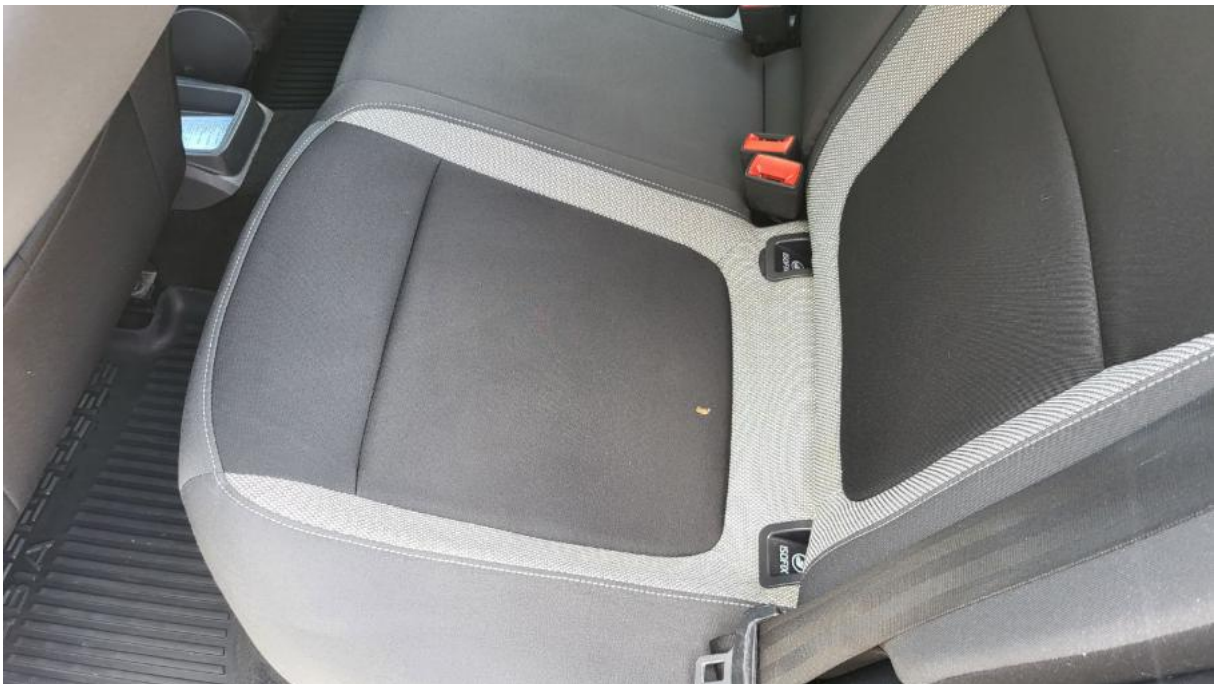
**Fot. 56**

| Poz. | Nazwa pozycji | Opis uszkodzeń | Kwalifik. | Naprawa [rbg] |
|---|---|---|---|---|
| 3 | Tapicerka siedziska 2.rząd | pęknięcie/rozerwanie | WY | 0.6 |

Kanapa tyl. - zdjęcie poglądowe 1
