## Raport z oględzin pojazdu

| Numer raportu | 396192/5/25-9573 | Data raportu | 09-05-2025 |

| Marka, model | VOLVO XC60 17-21 |
| Numer rejestracyjny | WU3086H |

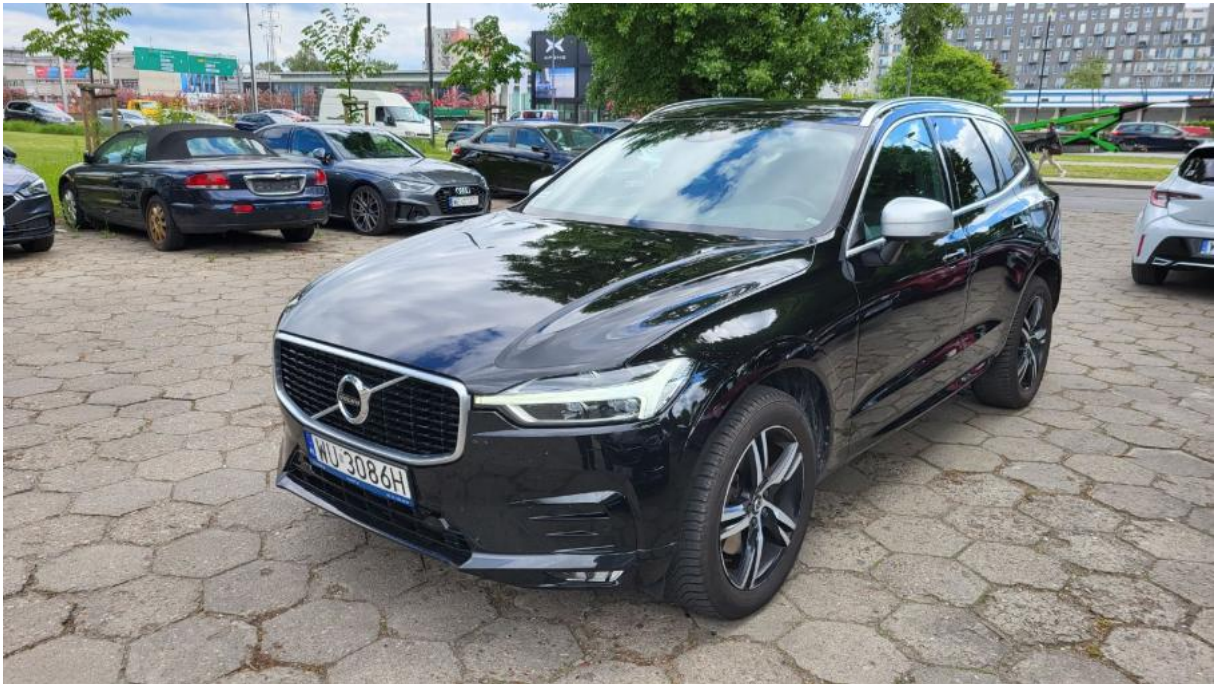
**Fot. 1**

| Poz. | Nazwa pozycji | Opis uszkodzeń | Kwalifik. | Naprawa [rbg] |
|---|---|---|---|---|
| 1 | Pokrywa przednia | wgniecenie/odkształcenie | NA | 1 |
| 6 | Poszycie drzwi przednich L | rysa/odprysk | | |

Przekątna przednia lewa

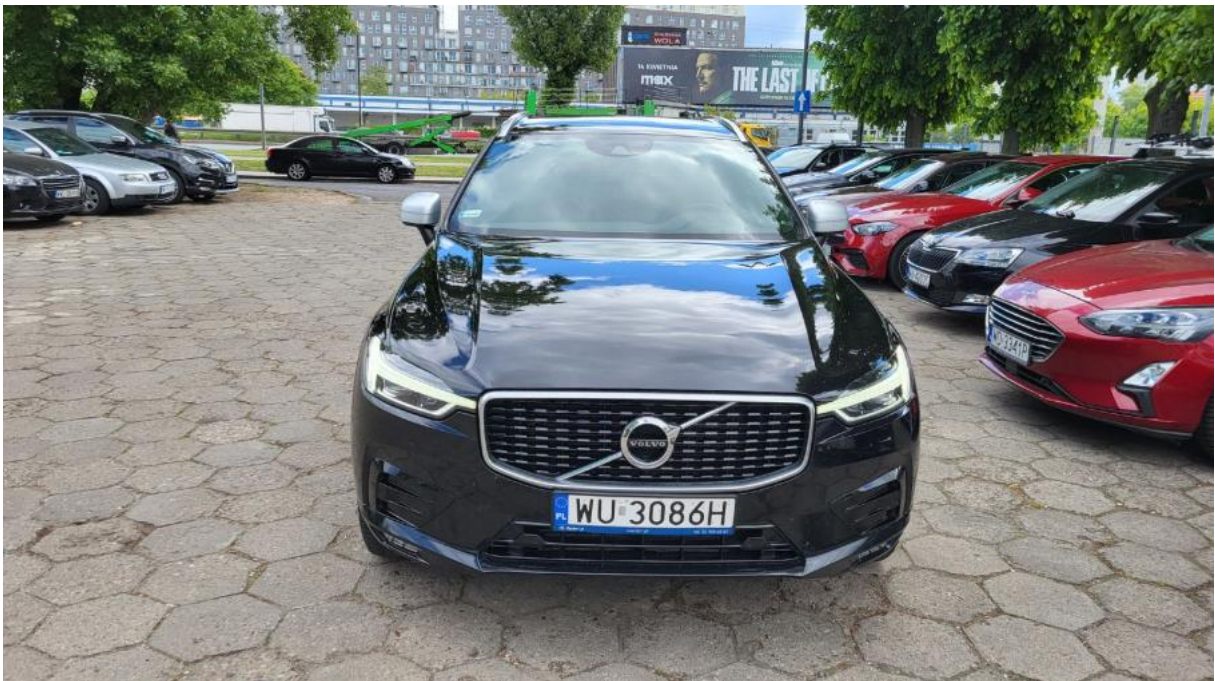
**Fot. 2**

| Poz. | Nazwa pozycji | Opis uszkodzeń | Kwalifik. | Naprawa [rbg] |
|---|---|---|---|---|
| 5 | Okładzina zderzaka przedniego | rysa/odprysk | | |

Przód

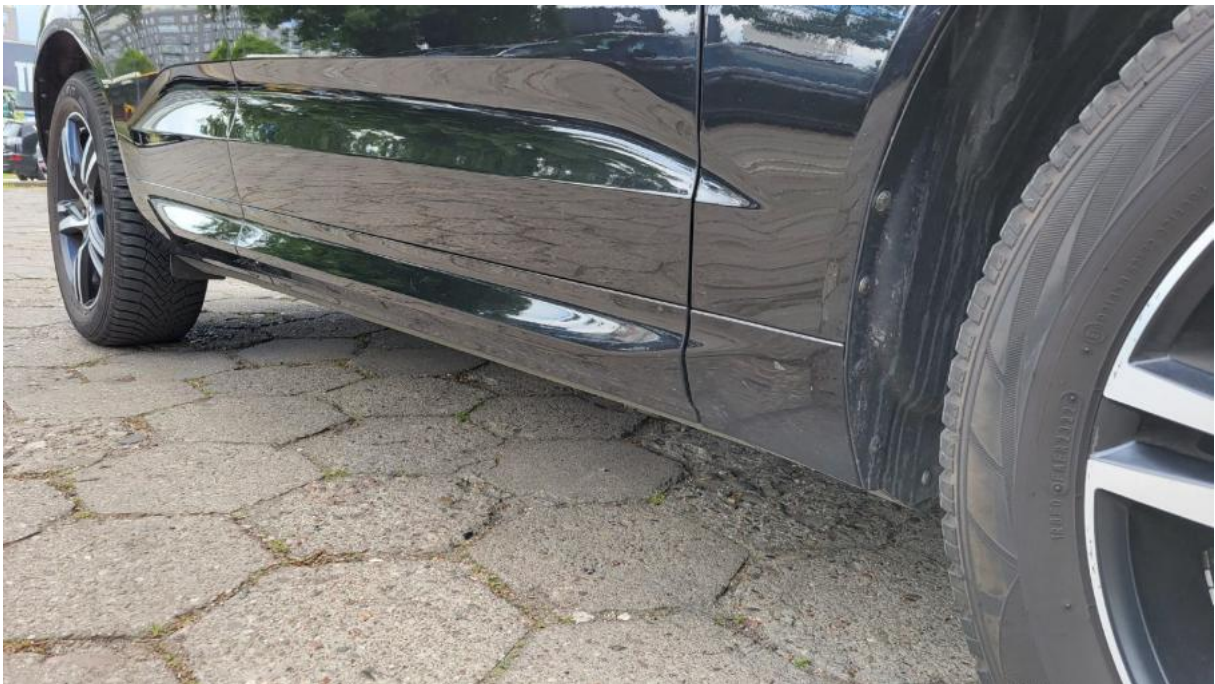
**Fot. 4**

| Poz. | Nazwa pozycji | Opis uszkodzeń | Kwalifik. | Naprawa [rbg] |
|---|---|---|---|---|
| 8 | Próg R | łagodne, , rysa/odprysk | | |

Próg prawy (widok od przodu)

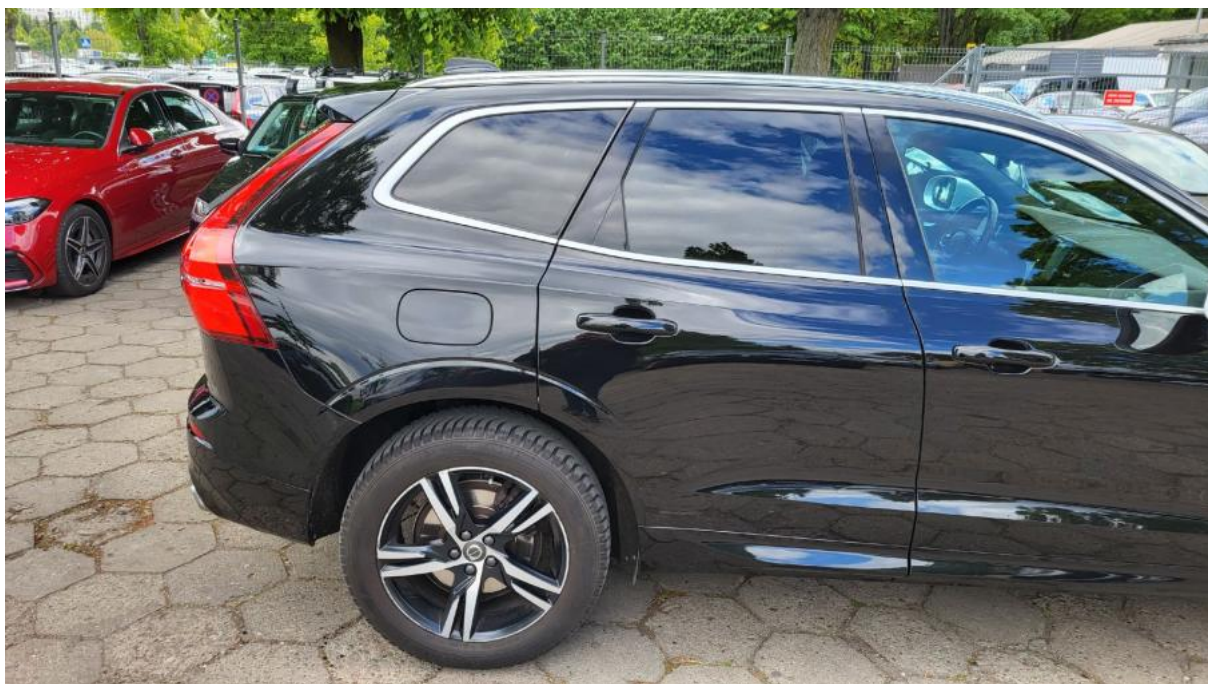
**Fot. 6**

| Poz. | Nazwa pozycji | Opis uszkodzeń | Kwalifik. | Naprawa [rbg] |
|---|---|---|---|---|
| 4 | Błotnik tylny R | wgniecenie/odkształcenie | NA | 1 |

Bok prawy z tyłu

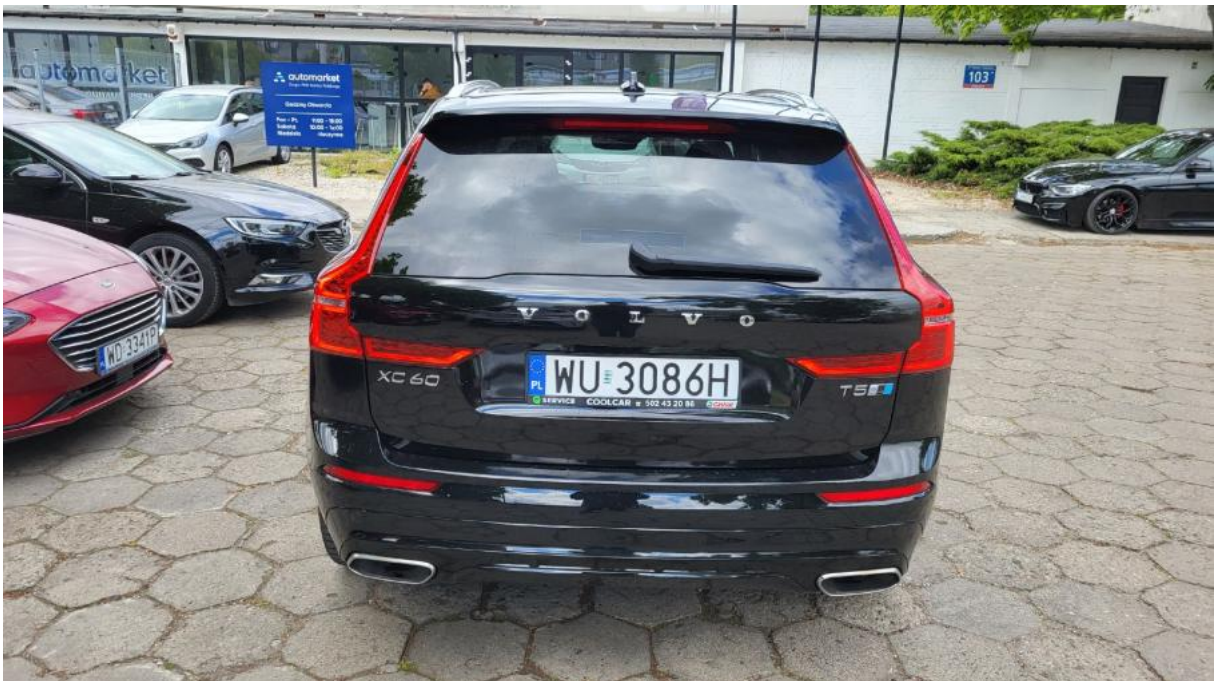
**Fot. 8**

| Poz. | Nazwa pozycji | Opis uszkodzeń | Kwalifik. | Naprawa [rbg] |
|---|---|---|---|---|
| 9 | Okładzina zderzaka tylnego | łagodne, , rysa/odprysk | | |
| 10 | Pokrywa tylna | rysa/odprysk | | |

Tył

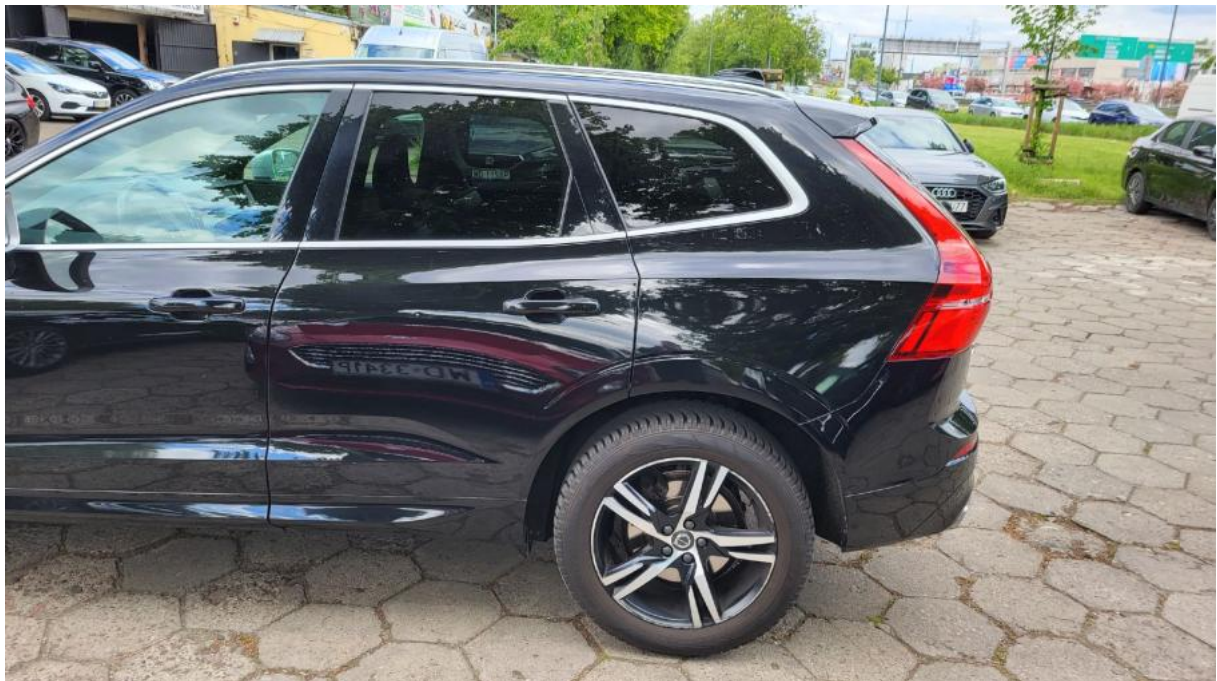
**Fot. 10**

| Poz. | Nazwa pozycji | Opis uszkodzeń | Kwalifik. | Naprawa [rbg] |
|---|---|---|---|---|
| 2 | Poszycie drzwi tylnych L | rysa/odprysk, wgniecenie/odkształcenie | NA | 1 |
| 3 | Błotnik tylny L | rysa/odprysk | NA | 0.5 |

Bok lewy z tyłu
