W0VZT8EGXK1006328

Halter		Besichtigungszustand	bedingt: Licht/Nässe/Schmutz
Kennzeichen		Laufleistung (abgelesen)	193.395 km
Hersteller	Opel	Restlauf bis Service	80 %
Typ/Modell	INSIGNIA SPORTS TOURER	HU (Abgelesen aus ZBI)	09/2027
Fahrgestellnummer	W0VZT8EGXK1006328	Leistung / Hubraum	125 kW / 1.956 ccm
Erstzulassung	20.09.2021	Polster/Farbe	Stoff / Schwarz-Anthrazit
Letzte Wartung	11/2025, 191.403 km	Lackierung	Schwarz
Kraftstoffart	Diesel	Getriebe	Automatik

Zustandsbericht

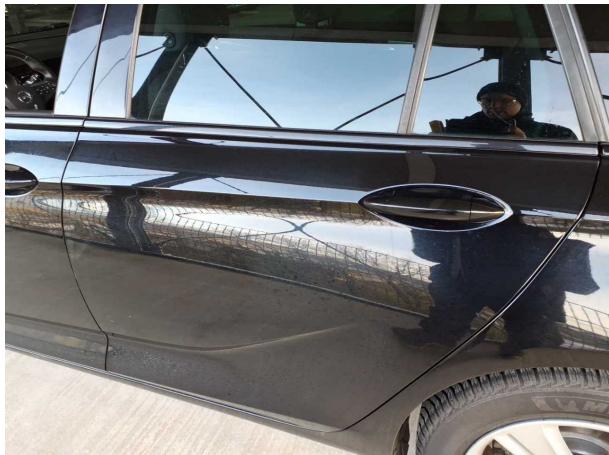
Nachlackierung 1: Seitenwand links

Nr.	Ort
1	Seitenwand links, fachgerecht ausgeführt, Reparaturrechnung vorhanden
2	Tür hinten links, fachgerecht ausgeführt, Reparaturrechnung vorhanden
