## Raport z oględzin pojazdu

| Numer raportu | 217029/11/25-11401 | Data raportu | 07-11-2025 |

| Marka, model | TOYOTA Corolla TS Kombi 18... |
| Numer rejestracyjny | PO2XV78 |

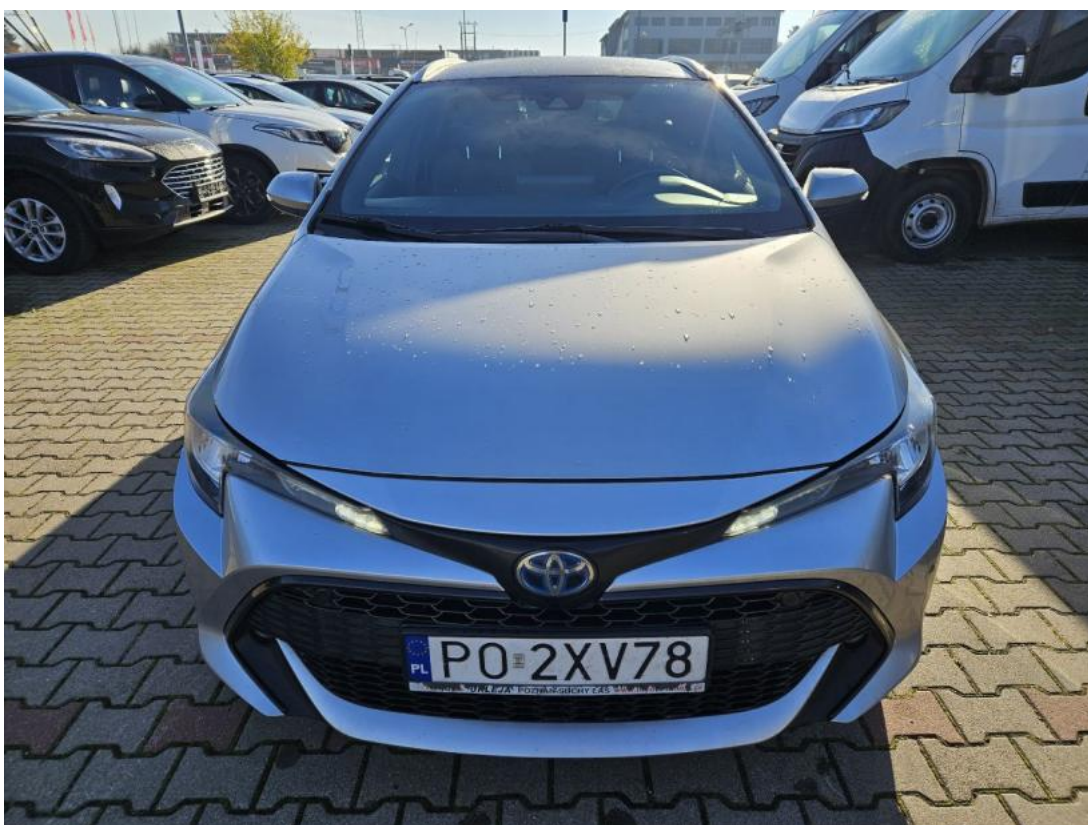
**Fot. 2**

| Poz. | Nazwa pozycji | Opis uszkodzeń | Kwalifik. | Naprawa [rbg] |
|---|---|---|---|---|
| 2 | Okładzina zderzaka przedniego | rysa/odprysk | | |

Przód

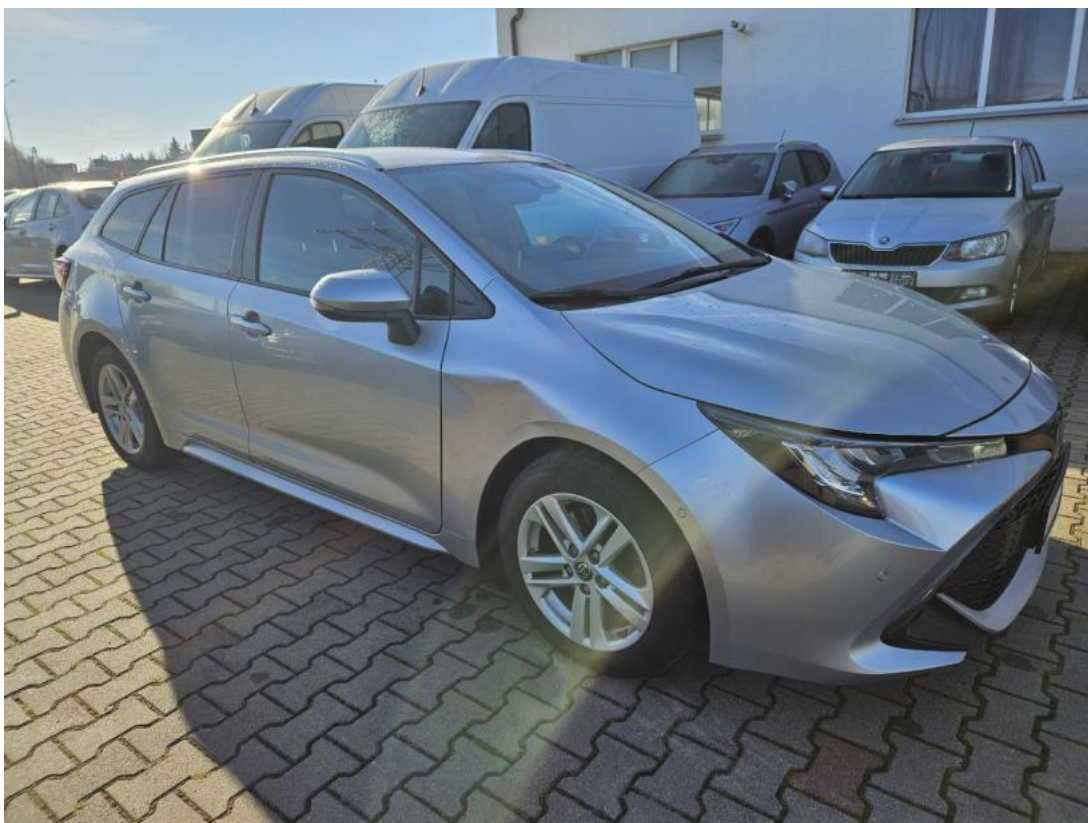
**Fot. 3**

| Poz. | Nazwa pozycji | Opis uszkodzeń | Kwalifik. | Naprawa [rbg] |
|---|---|---|---|---|
| 1 | Błotnik przedni R | wgniecenie/odkształcenie | NA | 1.5 |

Przekątna przednia prawa

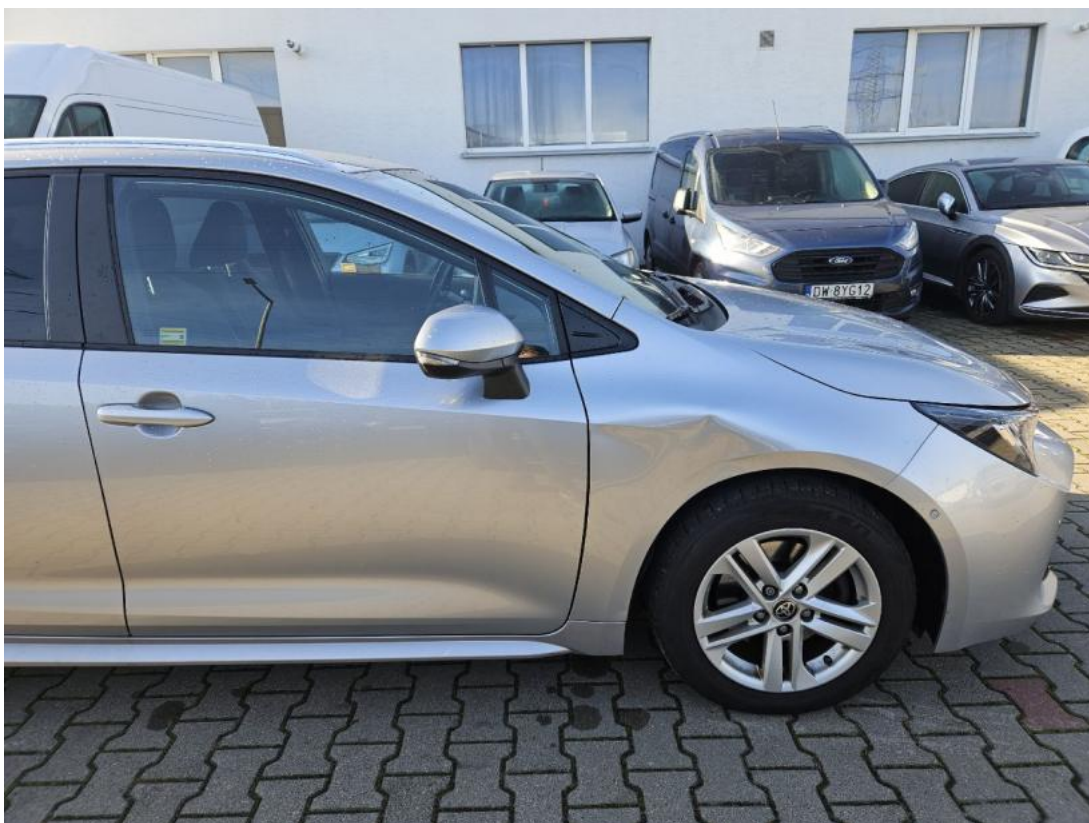
**Fot. 5**

Bok prawy z przodu

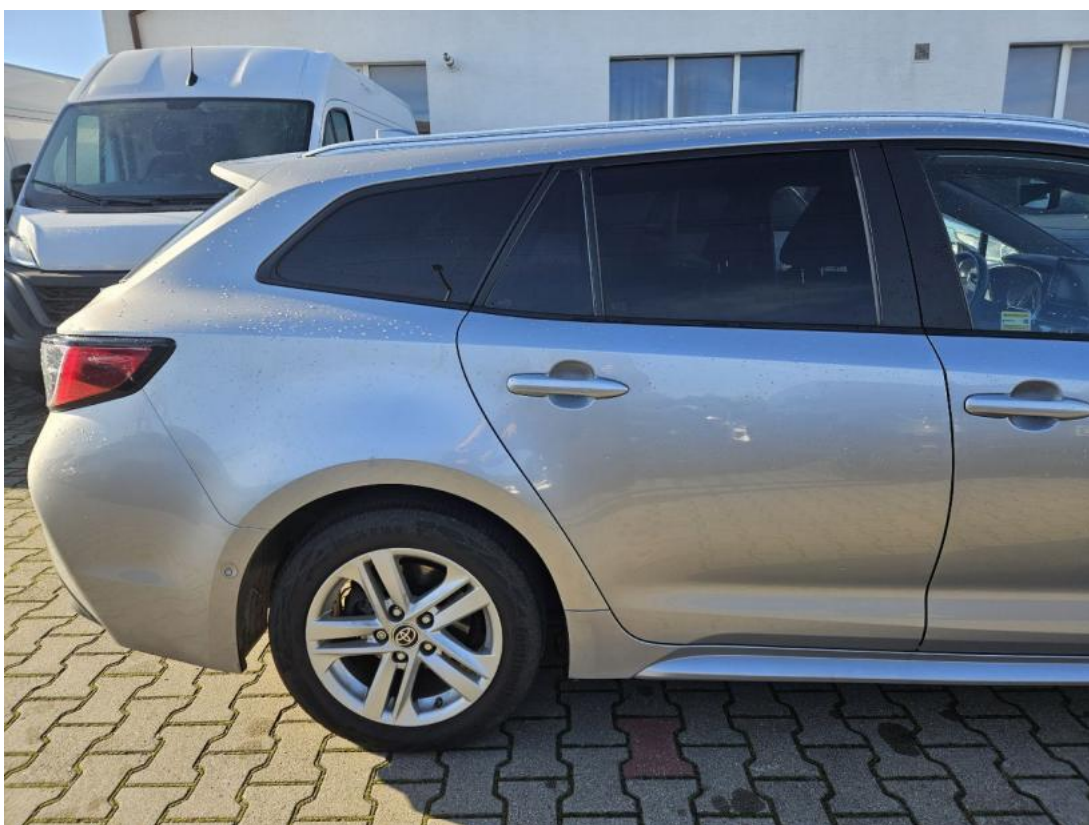
**Fot. 6**

| Poz. | Nazwa pozycji | Opis uszkodzeń | Kwalifik. | Naprawa [rbg] |
|---|---|---|---|---|
| 3 | Błotnik tylny R | wgniecenie/odkształcenie | | |

Bok prawy z tyłu
