## Raport z oględzin pojazdu

| Numer raportu | 215691/7/25-11401 | Data raportu | 09-07-2025 |

| Marka, model | JAGUAR XE 15-19 |
| Numer rejestracyjny | KR2U561 |

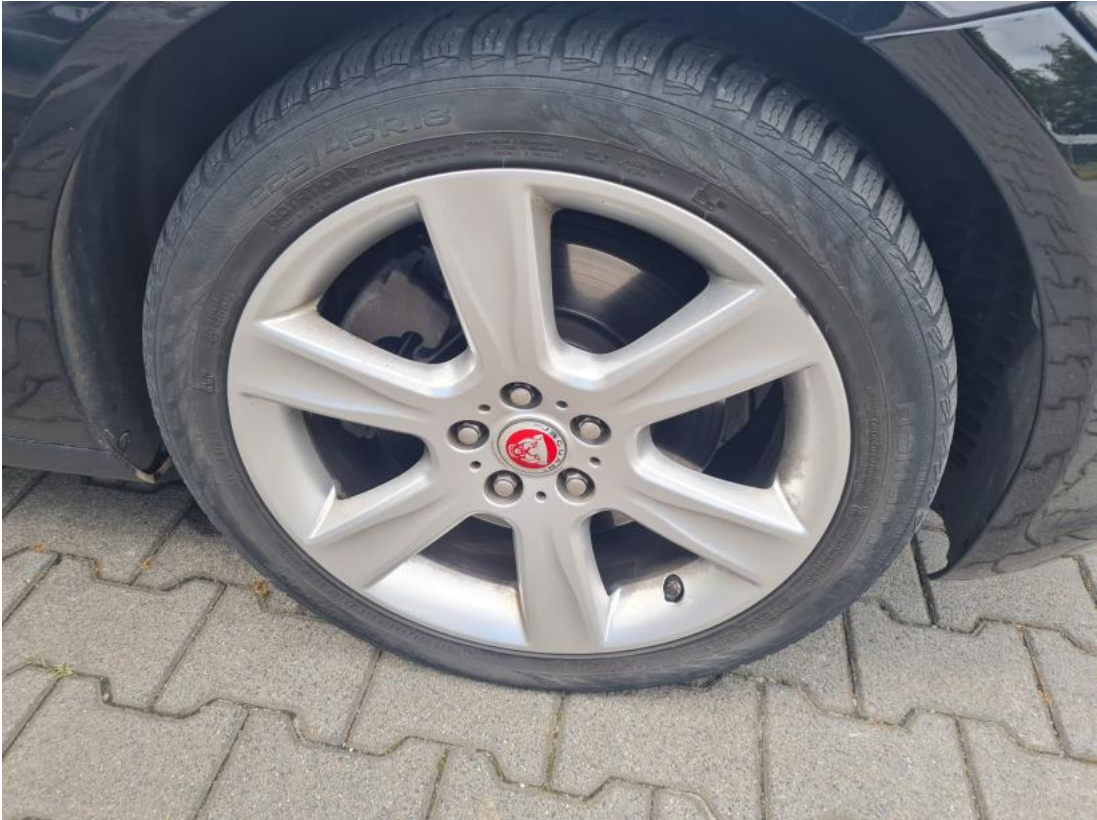
**Fot. 51**

| 5 | Tarcza koła aluminiowa przód R | rysa/odprysk, ubytki materiału | NA | 2 |

Felga aluminiowa przednia P - zdjęcie pogładowe 1

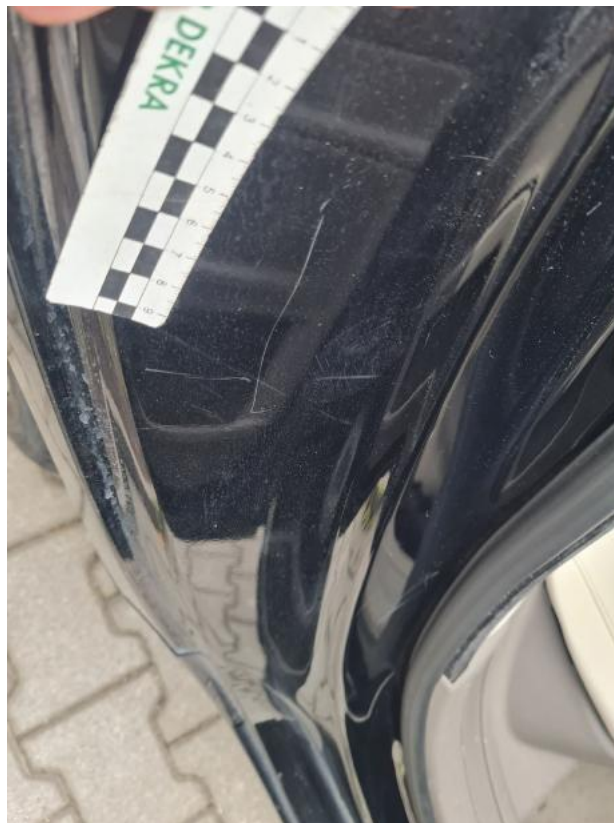
**Fot. 62**

Błotnik tylny P / Ściana boczna P - Rysa/odprysk 2

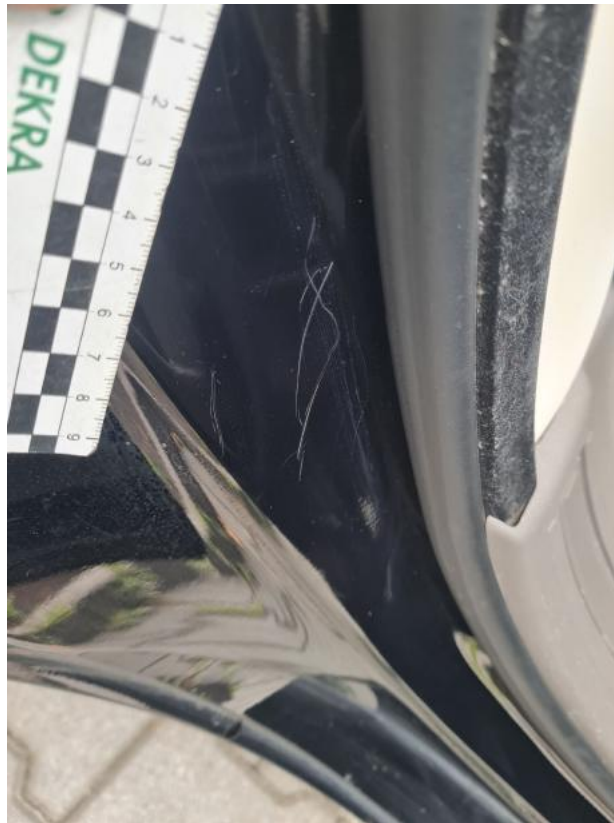
**Fot. 63**

Błotnik tylny P / Ściana boczna P() - Rysa/odprysk 3

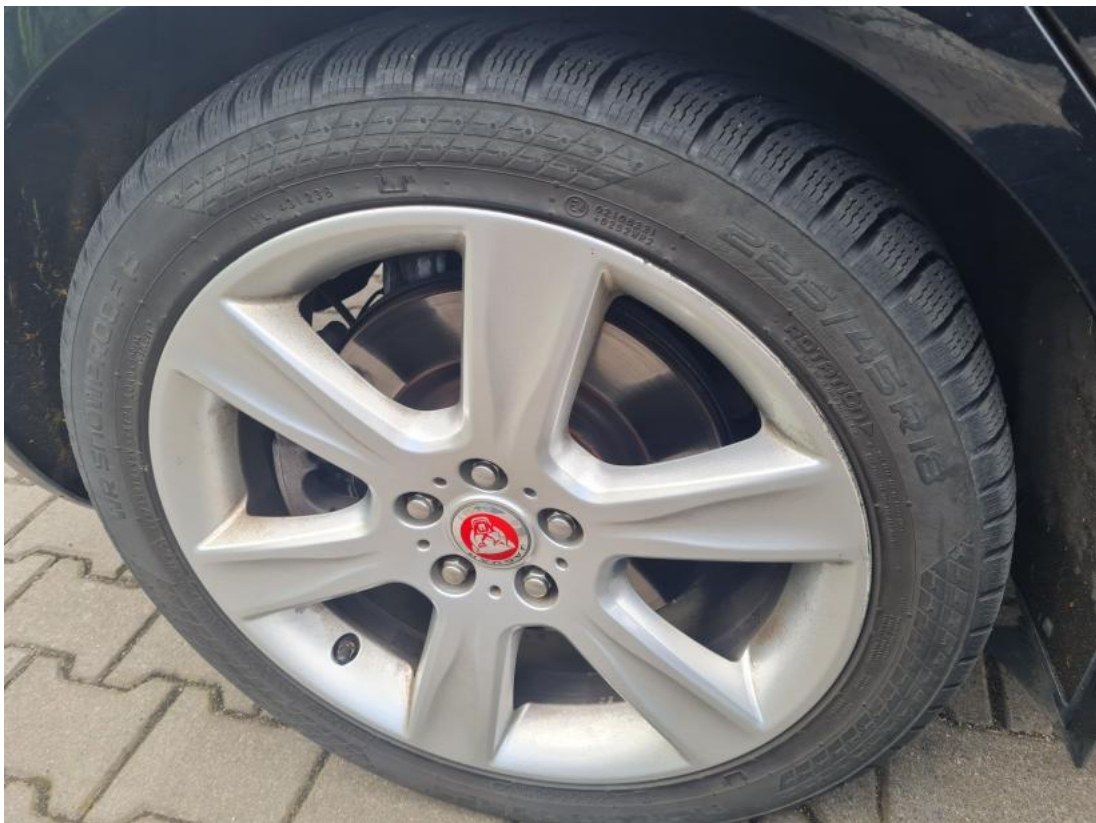
**Fot. 64**

| 6 | Tarcza koła aluminiowa tył R | rysa/odprysk, ubytki materiału | NA | 2 |

Felga aluminiowa tylna P - zdjęcie poglądowe 1
